# 2号機X-6ペネ周辺 除染実施状況について

2016年1月28日  
東京電力株式会社

## 1. X-6ペネ周辺 除染手順・手法

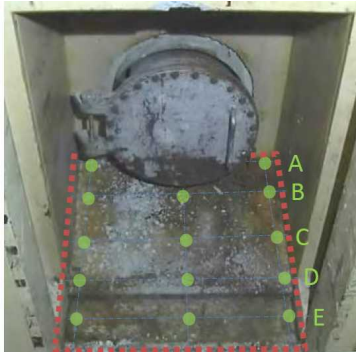
- 溶出物除去により、左～中は線量が低減している傾向。
- スチーム洗浄後は、線量が増加している箇所と減少している箇所を確認。
- 化学除染後、全ての測定点において線量レンジ内(<12Sv/h)内に線量が減少。また、スチーム洗浄で上昇した箇所も溶出物撤去後に近い線量まで減少。
- 床面研削(5回)以降、更なる研削を実施したところ、ダストが上昇したため、研削を中断。研削後の汚染除去のため、線量低減実績のある化学除染を実施。
- 床面研削以降は、部分的な線量低下は見られたものの、全体的な低下は確認できなかった。

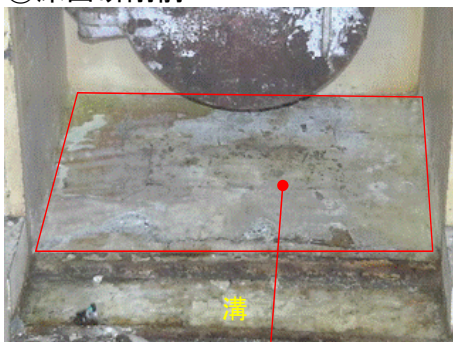
### ①床面研削前

- 溝から奥側を最大2.5mm程度(塗装面含む)の研削を実施
- 溝の研削は未実施
- 研削の結果、埋設金属を確認。
- 1/7にダスト上昇が確認されたため、作業中断。
- 研削後、化学除染による表面汚染除去を実施したが線量が低下しなかったことから、浸透汚染があると判断。今後も研削が必要であるため、ダスト対策を再検討する。

上記範囲を研削実施

※研削後、床面中央に埋設プレートを確認

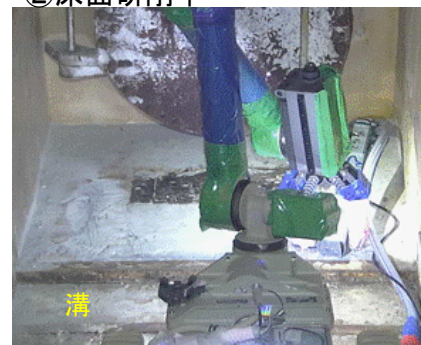
### ②床面研削中

Warriorに小型研削機を把持させ床面を研削

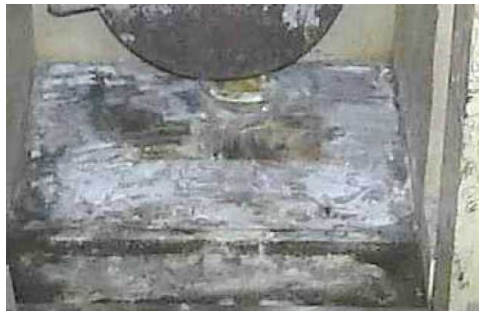
②化学除染後

- 床面への化学除染を計2回実施。化学除染後は仕上げとしてモップ拭きを実施。
- 線量低減効果は表面 $\gamma$ 線量からは確認できず。

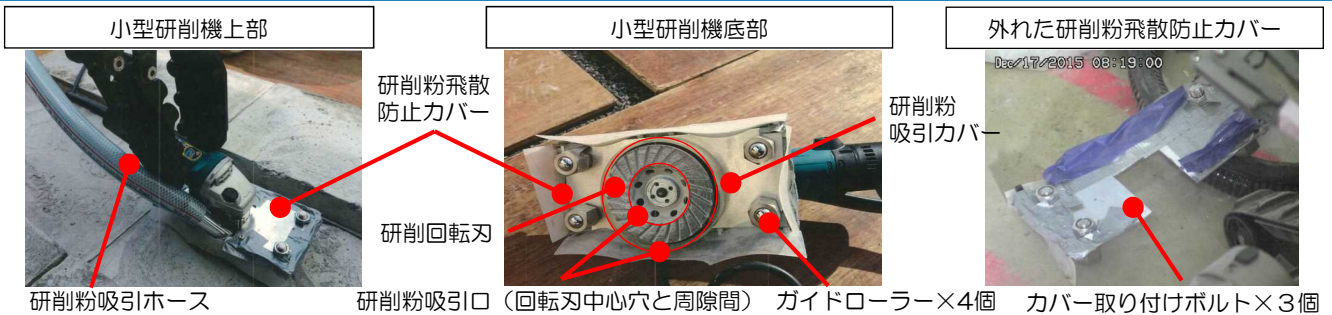
■ 事象:平成27年12月17日に2号機原子炉建屋排気設備入口ダスト濃度で約1.0E-3Bq/cm<sup>3</sup>まで上昇を確認。  
※構内及びモニタリングポストのダストモニタ指示値を確認した結果、周辺環境への影響は無かったと判断

■ 原因:X-6ペネ床面研削時、研削粉飛散防止カバーの外れ、及び、研削粉吸引機の不調が発生し、1階北西エリアに高濃度のダストが発生したことが原因

- 研削粉飛散防止カバーの外れ
  - ✓ 研削1バッチ毎にカバー取り付けボルトの緩み、ガタツキ等の目視確認(カメラ確認)を実施
  - ✓ 取り付けボルトをロックタイトにより固定し、さらに、アルミテープによりカバーが外れない補強を実施する。
- 研削粉吸引機の不調
  - ✓ 小部屋に吸引機を追加設置し、2重の吸引対策を実施
  - ✓ 集塵機の吸引性能低下防止として、1作業毎に「塵落とし機能」を作動しフィルタ目詰まりを解消。また、線量上昇に関わらず、定期的な交換を実施。
- ダストモニタリング
  - ✓ 1階屋内のダストモニタリングを30分毎に実施しダスト濃度を確認。ダスト濃度の管理値を定め作業継続可否を判断(※1階屋外は1時間毎に確認)

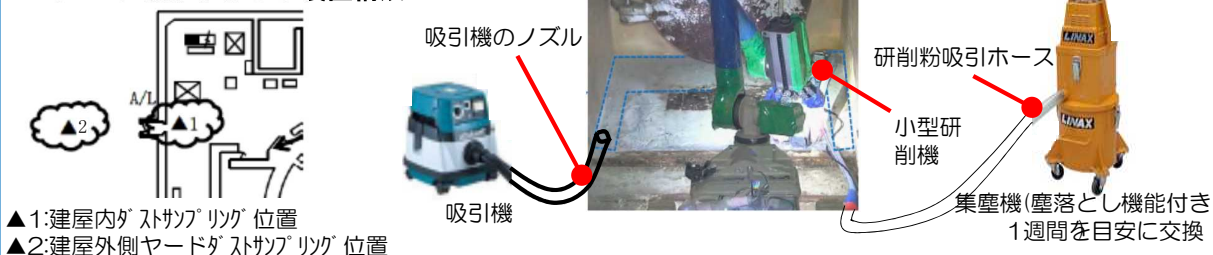
## ■ ダスト監視位置および装置構成

上昇原因は調査中であるが、汚染の高い床面を切削したためダスト濃度が上昇した可能性がある。吸引ホースの屈曲も原因の可能性として考えられるが、切削作業時に屈曲していたかは確認できていない。
