連続ダストモニタの警報発生について

2016年1月28日
東京電力株式会社

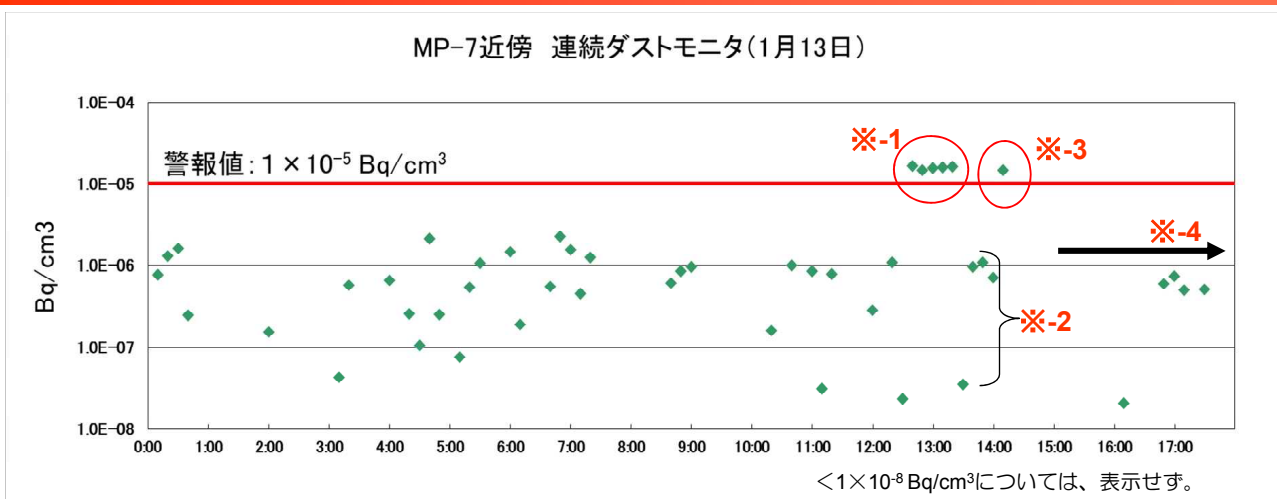
3. 敷地境界付近MP7近傍連続ダストモニタ濃度推移

※-1 Cs核種捕集による警報発生

※-2 モニタの計算プログラムより、1時間前の値をBGとして差し引く為、指示値が低下

※-3 現場モニタの警報をリセット。このリセット操作により、計算プログラムもリセットされる為、測定開始1時間まではBGが差し引かれない濃度が表示される。今回の場合、まだ濾紙は切り取っていない為、濃度上昇時と同等の値が表示されており、事象の継続は無いと判断できる。

※-4 濾紙切り取り後の、新濾紙での測定指示値

上記の調査結果から、当該ダストモニタ「高警報」が発生した原因は、発電所構内の作業に伴うものではなく、発電所構外(南側)道路をダンプが通過した際に砂塵が舞い上がり、MP7近傍のダストモニタが検知したものと推定。
なお、当該道路の砂塵(土埃)の除去等について、今後検討し対策を実施する。
