陸側遮水壁の状況(第一段階 フェーズ1)

- 陸側遮水壁は凍結それ自体を目的としたものではなく、建屋への地下水の流入を抑制し、汚染水の発生を抑制するための対策である。
- 第一段階フェーズ1では海側を閉合することで、護岸エリアへの地下水の移動が堰き止められ、建屋周辺の地下水位が上昇し、建屋内外水位の逆転により建屋内滞留水が漏えいするリスクが低減する。
- 陸側遮水壁(海側)の効果発現は、陸側遮水壁内外の地下水位差等により評価していく。

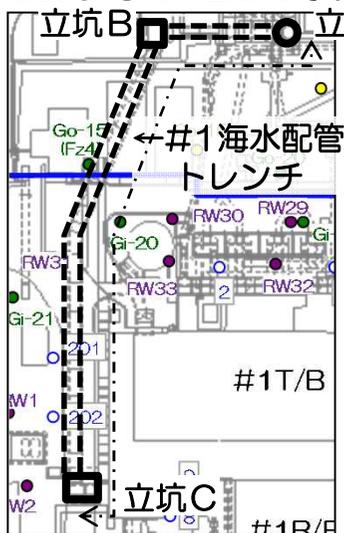
- ・ 陸側遮水壁海側ライン近傍には、トレンチ施工時のコンクリート施工目地部が位置している。
- ・ なお、施工目地部は、止水板を設置して、トレンチ内部への地下水流入を抑制している。
- ・ 下表に示す通り、1号機海水配管トレンチは周辺の中粒砂岩層水位や互層水頭よりも低い水位で長期間維持されていたことから、地下水の流入はほとんどなかったものと考えている。

- ・ 凍結運転開始以降、海水配管トレンチが何らかの影響を受けて、地下水がトレンチ内へ流入し、近傍のGo-15およびGi-20の水頭が低下している可能性がある。

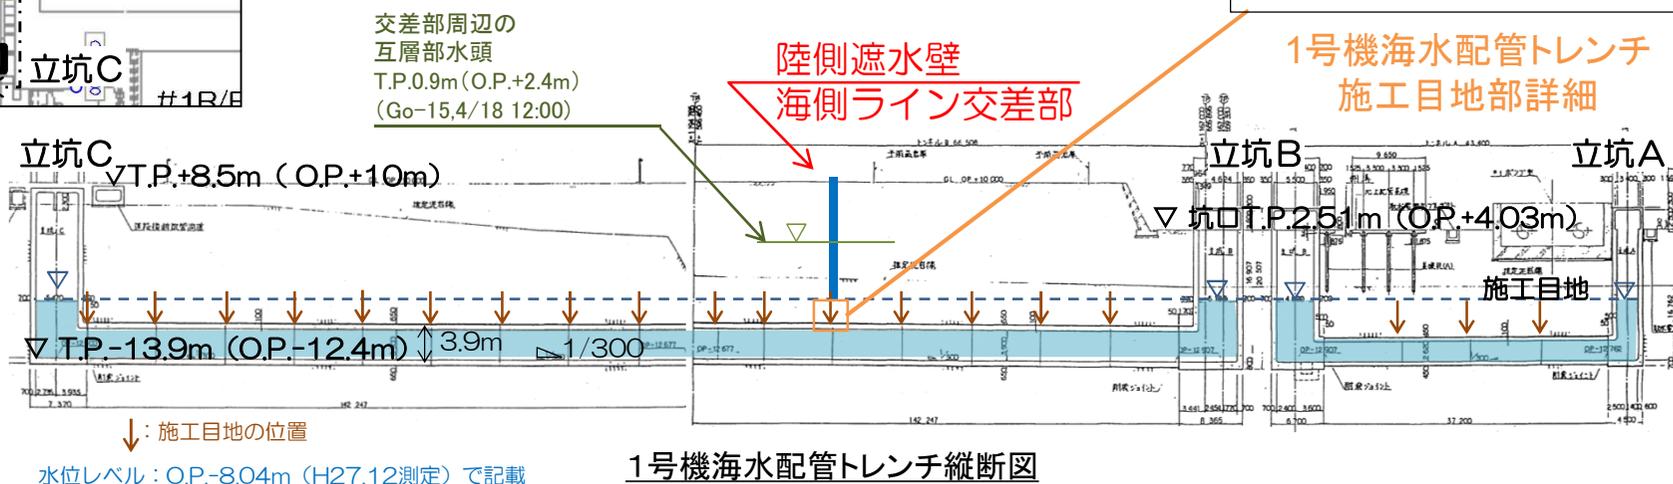
1号機海水配管トレンチ縦断面図

↓: 施工目地の位置
水位レベル: O.P.-8.04m (H27.12測定) で記載

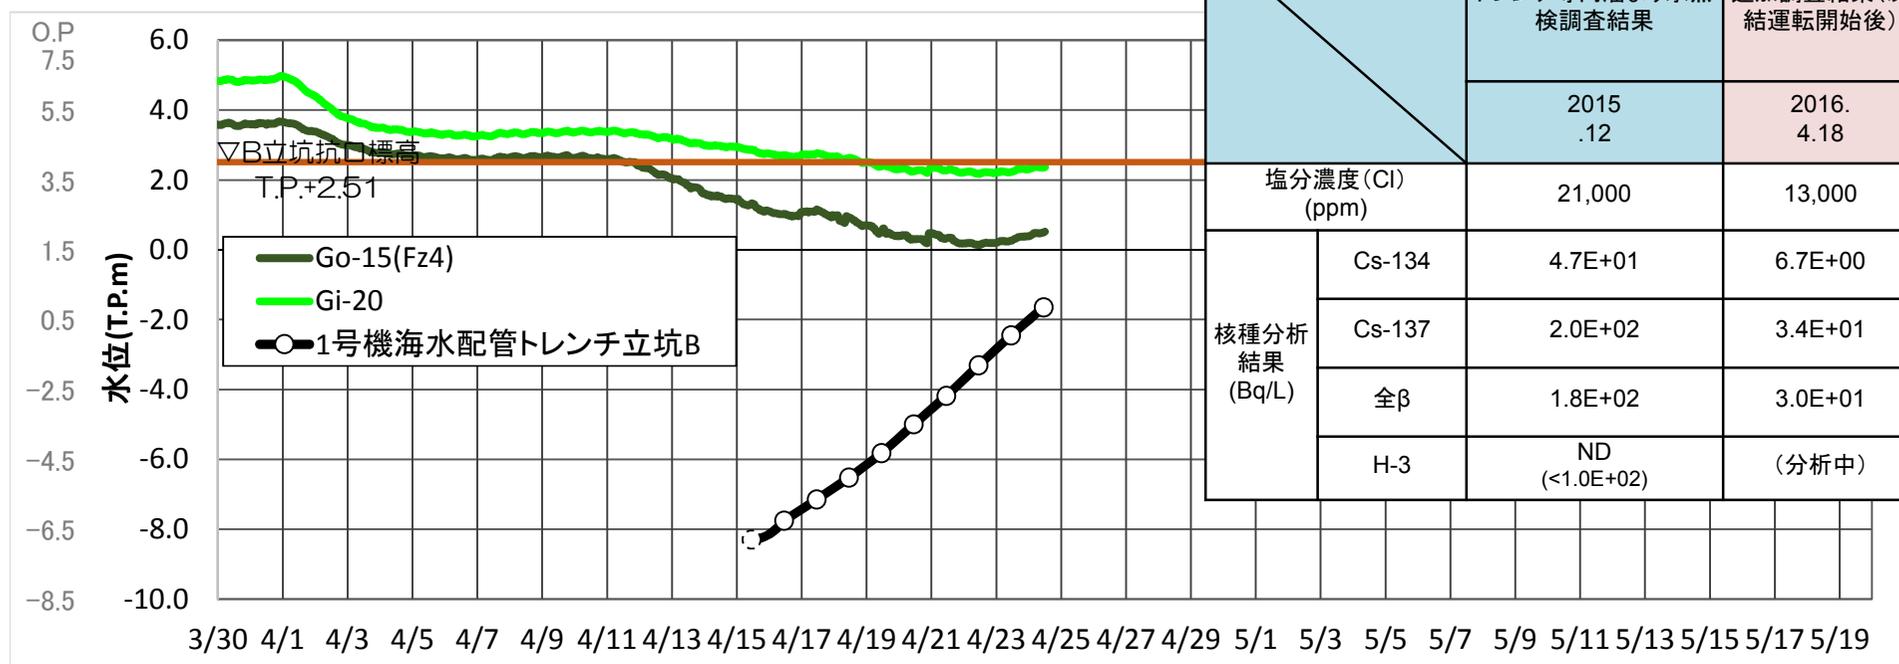
1号機海水配管トレンチ立坑水質

- 1号機海水配管トレンチ内の立坑水位（立坑B）は、調査開始（2012年2月）以降、T.P.-9.5m（O.P.-8m）程度で安定していた（前ページ参照）が、凍結運転開始後は上昇傾向を示している。
- 現状、手で立坑水位を測定しているが、自記式記録計を設置し連続測定出来るよう準備を進めている。（4月末稼働予定）
- また、立坑B坑口に水移送設備を設置し、必要に応じトレンチ内の溜まり水を移送できるよう準備を進めている。（4月末準備完了予定）
- トレンチ内溜まり水の水質については、塩分濃度および放射性物質濃度共に、凍結運転開始前と比べて低下傾向が見られる。これは、何らかの影響によりトレンチへ互層部の地下水が流入した可能性があるという想定と矛盾しない。
