福島第一原子力発電所 G6タンクエリア移送配管からの ストロンチウム処理水の滴下について

2016年4月28日
東京電力ホールディングス株式会社

滴下について(1/2)

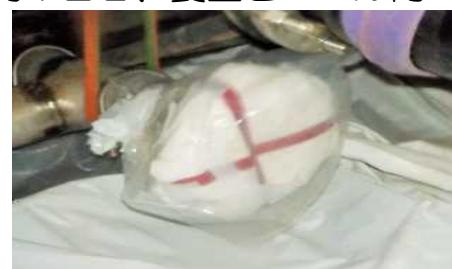
- 漏えい配管残水の回収（4／21 完了）
当該配管内および養生内の水の回収を行い、漏えいの停止を確認した。
(回収水：配管内一約0.5m³、養生内一吸水材～約12L、養生ビニール内～約2L)
- また、開口部に対して閉止板および吸水材を設置。

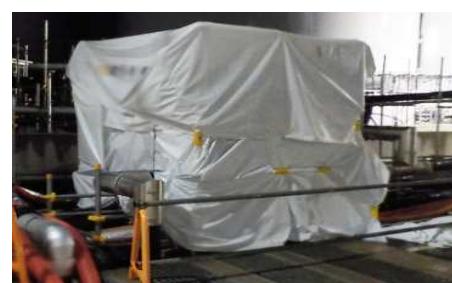
- 汚染土壤の回収（4／22 完了）
漏えいした配管下部の汚染土壤を回収し、土壤表面がほぼバックグラウンド同等レベル以下となったことを確認した。回収部位は、汚染の無い土嚢により復旧した。（汚染土壤：約0.3m³）
なお、汚染土壤の回収は、降雨を配慮してシートによるテントを作成し、降雨による汚染拡大を防止したうえで実施した。

＜土壤回収前後の線量率の状況＞ ※地表面で測定

回収前) ガンマ線：0.10mSv/h

ベータ線：0.10mSv/h

回収後) ガンマ線：0.01～0.02mSv/h

ベータ線：0.00mSv/h

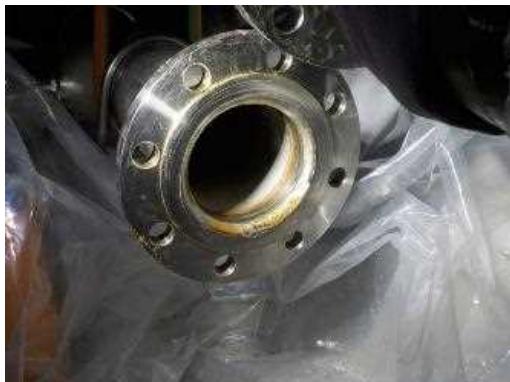
フランジ部（鋼管側）

- 原因調査の結果、配管フランジ（鋼管側）より漏えいの痕跡が確認されており、配管フランジ部の鋼管側からの漏えいであることが確認された。
- 配管フランジ部（鋼管側）には若干の腐食が確認されているものの、ガスケットシール面に異常はなく、ガスケット自体も変形、割れおよび異物噛み込み等の異常は確認されなかった。
- 鋼管他フランジ部もあわせて確認したものの異常は確認されず、またフランジ面も長期間漏えいが継続したような有意な変色もみられなかった。
- 以上のことから、今回の滴下は、ガスケットおよびフランジの状況から、比較的新しい漏えい痕であり、最高使用圧力には至らないものの、今回のポンプ起動停止の脈動により、漏えいを助長した可能性が考えられる。

- 当該フランジ部のガスケットを交換し、漏えい確認を行い異常のないことを確認したことから、系統として移送可能な状態に復旧した。
- 従前より、水移送時には系統監視を行うとともにパトロールを行い漏えいの早期発見に努めているが、今回のようにポンプの起動・停止を繰り返して使用を再開したフランジ部については、より入念にパトロールを行い早期発見に努め迅速な対応につなげる。また、引き続き配管の信頼性向上対策を進めるとともに、フランジ部に対し、年1回程度の頻度で保温材を取外した状態での外観点検（吸水材、フランジの状況確認）を計画・実施する。

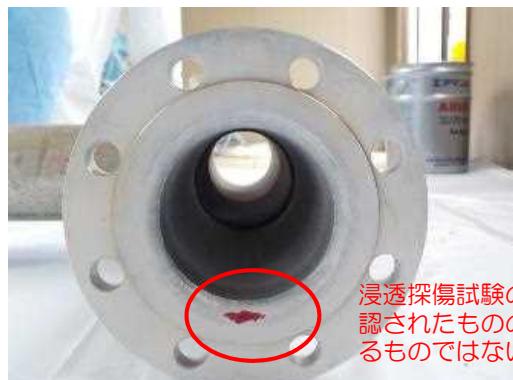
フランジ部（鋼管側）浸透探傷試験結果

浸透探傷試験の結果若干の腐食が確認されたものの、シール面に影響するものではない。

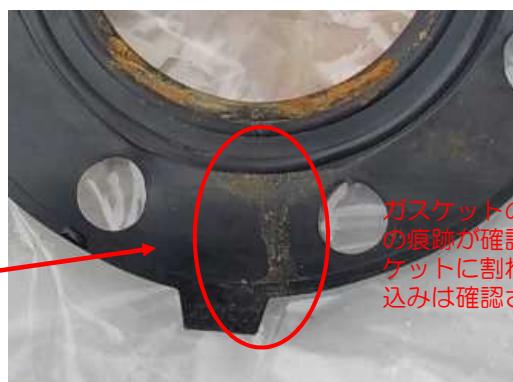
ガスケット（鋼管側面）拡大

ガスケットの鋼管側の面に漏えいの痕跡が確認された。但し、ガスケットに割れ、変形、異物の噛み込みは確認されなかった。
