福島第一原子力発電所1号機 750トンクローラクレーン1号機の不具合について

東京電力ホールディングス株式会社

2016.04.28

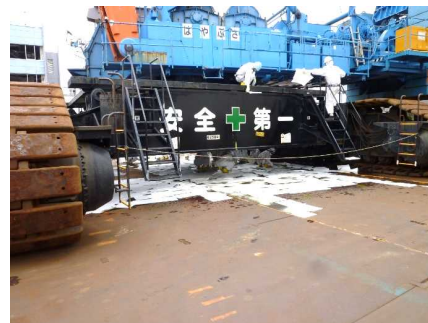
1号機原子炉建屋カバー解体工事において、原子炉建屋北西ヤードで揚重作業を終えた750トンクローラクレーン1号機（以下750tC/C）が停止位置についたところ、ブームの旋回体から作動油（約150L）が漏えいした。

作動油漏えい状況

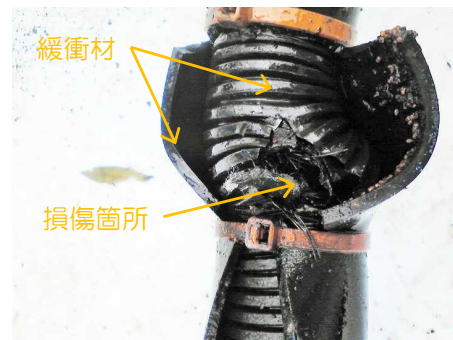
- ✓ 油圧の振動や変位による擦れのため、作動油ホースに亀裂が生じたと推定している

- ✓ 擦れ防止のため、作動油ホースには緩衝材を巻いていたため、目視確認が困難であった

作動油ホースの損傷状況

損傷した作動油ホースの取り替えおよび、クレーンの動作確認を実施

- ✓ 同様な箇所について調査を行い、接触箇所にも緩衝材を設置する
- ✓ 作動油ホースに巻く緩衝材は目視確認を考慮し、視認性のよい素材へ仕様を変更する

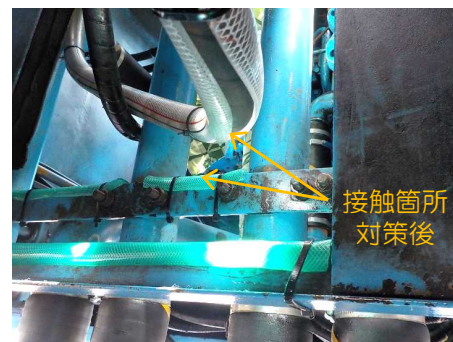
接触箇所補修状況
