2号機PCV内部調査について

2017年1月26日

2. 原子炉格納容器(PCV)内部調査の概要について

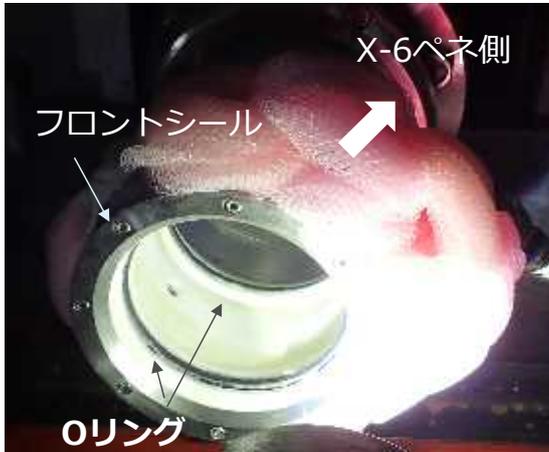
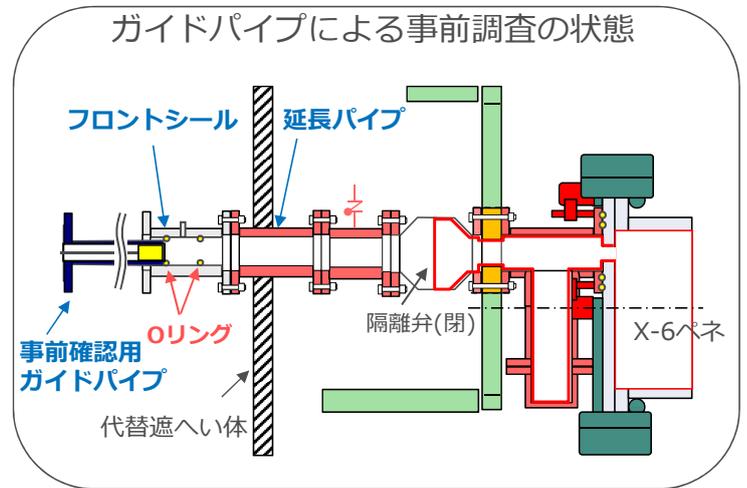
- 24日、原子炉格納容器内部調査におけるX-6ペネトレーション内の事前調査を実施するため、隔離機構ユニットに接続した延長パイプ・フロントシールに、ペネ内事前調査用のガイドパイプを挿入しようとしたところ、入り口付近にて挿入できなかった。このため、作業を中断した。
- 原因調査の結果、フロントシールに取り付けられているOリングが温度低下により硬化したため、ガイドパイプと干渉したと推定した。（ガイドパイプ：Φ110mm、Oリング：Φ109.6mm）

- 対策として、フロントシール部を温めることによりOリングを軟化させ、挿入部の抵抗を低減させる。
