## 2号機原子炉格納容器内部調査について

2017年2月23日

東京電力ホールディングス株式会社

## 1. 2号機原子炉格納容器(PCV)の状況について

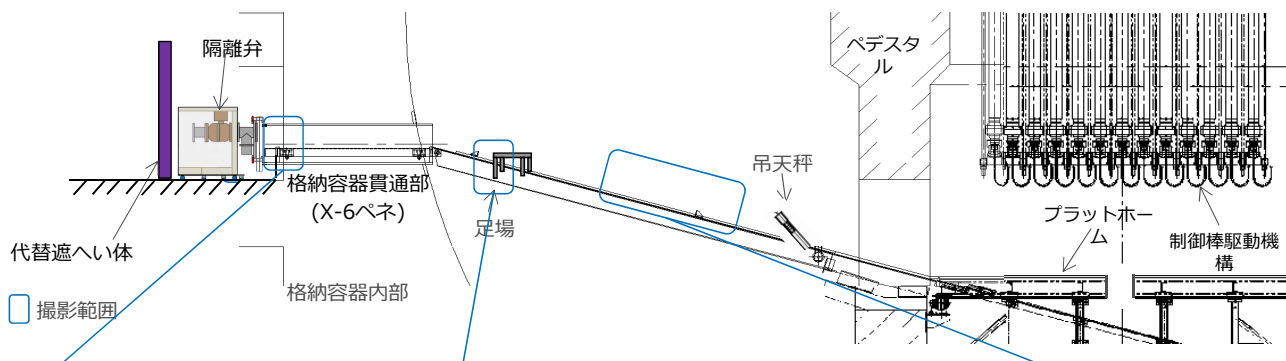
## 4-1. 調査結果（X-6ペネ～CRDレール）

- ・X-6ペネ内に想定通りCRD交換機のケーブルがあることを確認
- ・ケーブル被覆（クロロプレンゴム）が消失していることから熱分解温度を考慮すると300℃を超えたと想定される

- ・CRDレール上の堆積物は、黒いペースト状のものと、薄い破片状の物体や小石状の物体が混ざり合っていることを確認
- ・確認できた範囲で、CRDレール上部の堆積物は柔らかいが、下部の堆積物は固着している

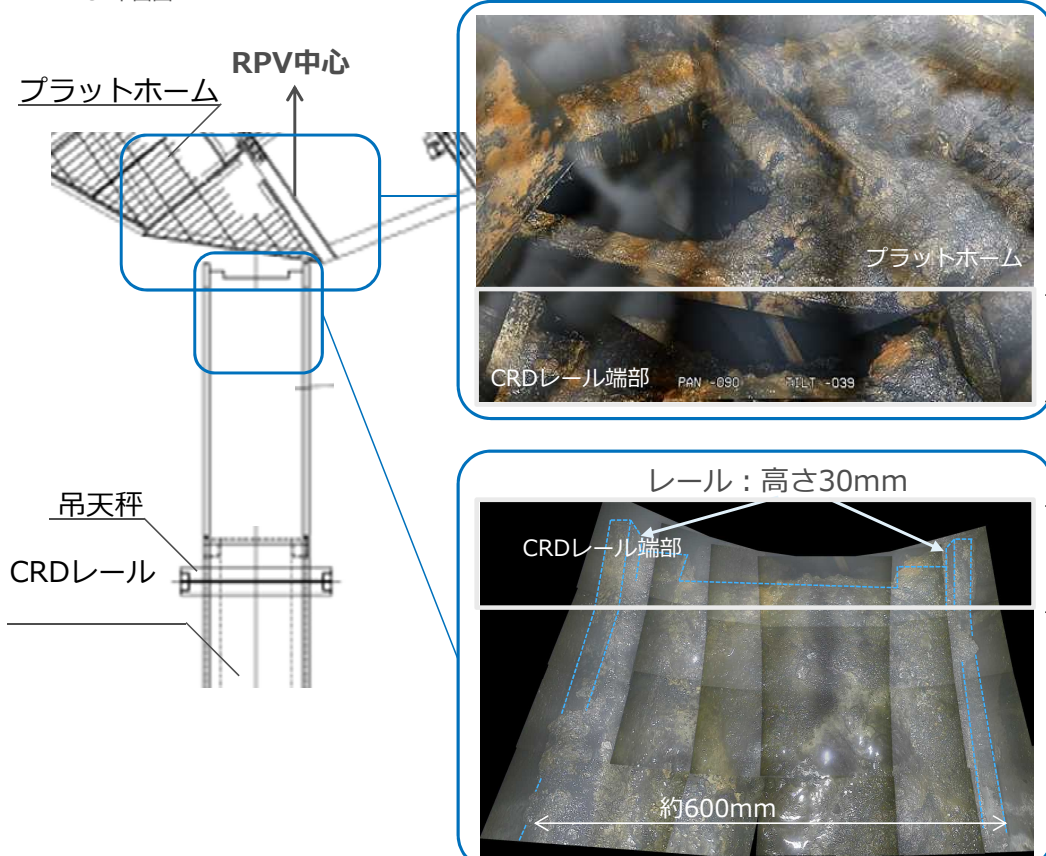
## 4-2. 調査結果（ペデスタル入口部付近）

- ・CRDレールとプラットフォームの間に想定通り隙間（約150～40mm）を確認
- ・プラットフォーム内にも堆積物を確認

- ・CRDレール端部全面に堆積物を確認
- ・堆積物の一部はCRDレールの縁を乗り越えていることを確認

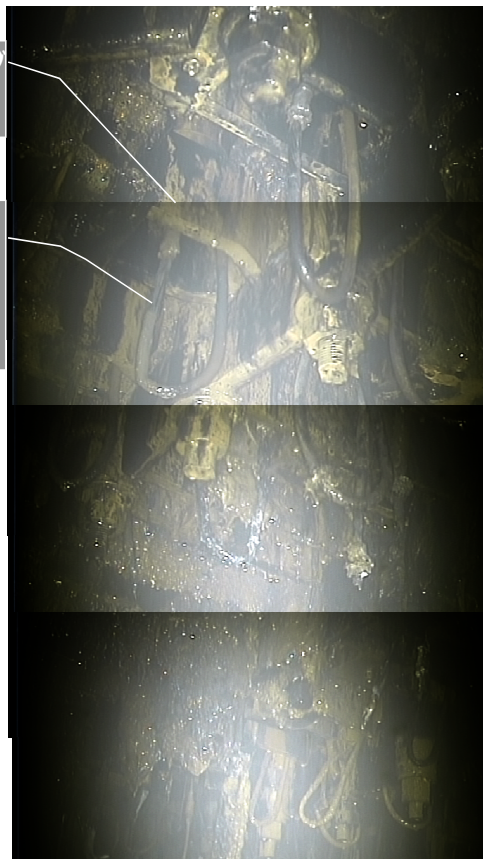
## 4-3. 調査結果（ペDESTAL内部 CRDハウジング近傍）

・ペDESTAL入口近傍  
のCRDハウジングサ  
ポートには大規模な  
損傷は見られない

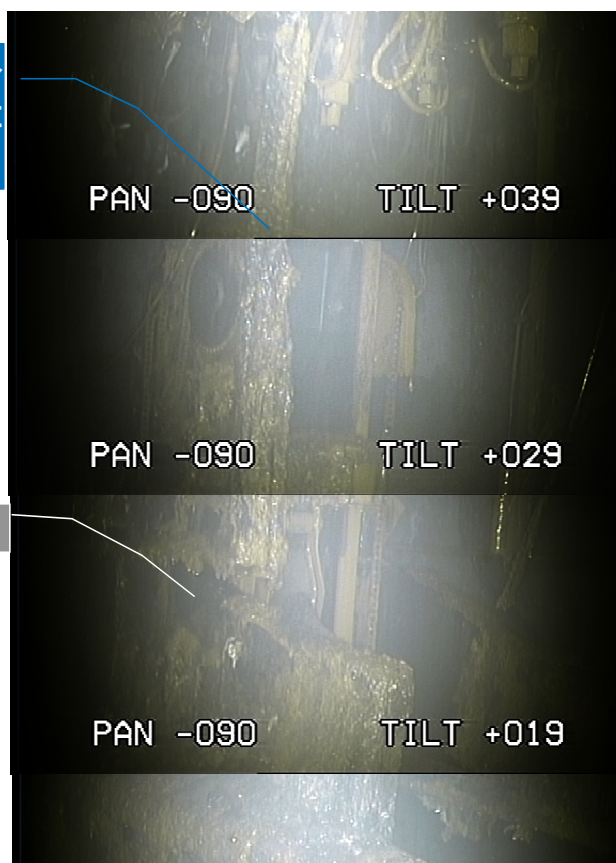
## 4-4. 調査結果（ペDESTAL内部 CRD交換機近傍）

TIP案内管サポート  
と思われる構造物に  
付着した堆積物

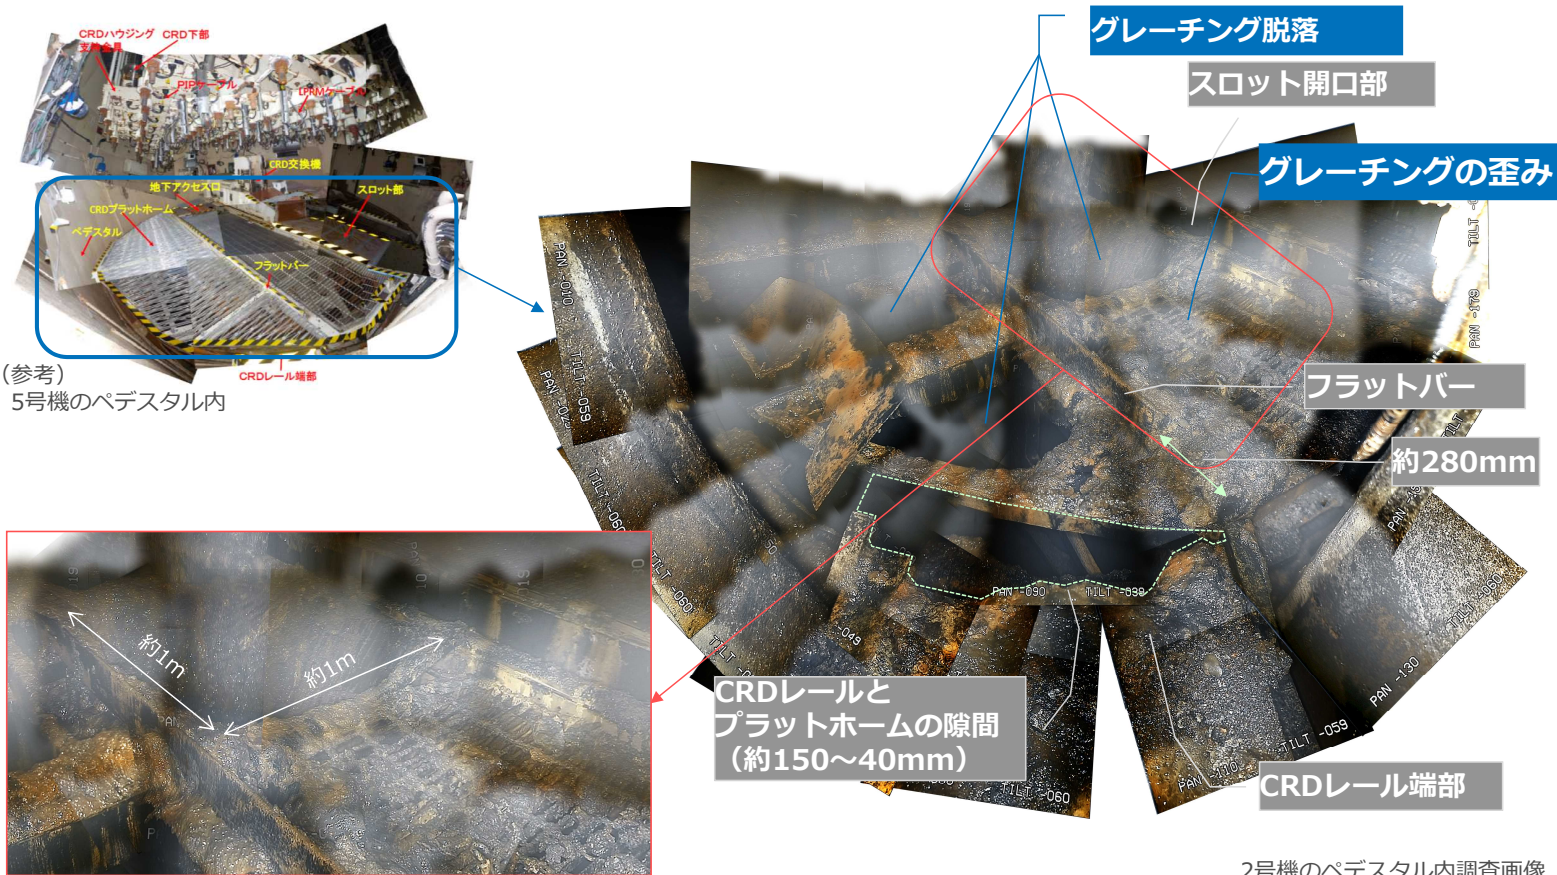
## 4-5. 調査結果（ペデスタル内部 プラットホーム）

- ・ベデスタル内のグレーチングは、外れて脱落しているものや、マス目が不規則に見えるほどの変形をしているものが確認され、堆積物も多く見られた
- ・ベデスタル入口近傍のCRDハウジングサポートには大規模な損傷は見られない
- ・CRD交換機及び周辺のTIP案内管サポートに付着物らしきものを確認
