1号機PCV内部調査について

2017年2月23日

IRID TEPCO

1. 1号機原子炉格納容器(PCV)の状況について

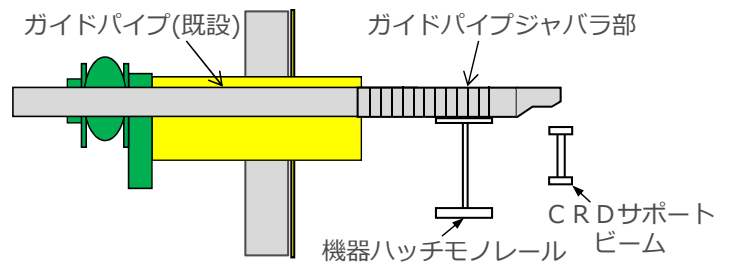
※ガイドパイプ(既設)の先端はジャバラ部があるが、2015年4月のPCV内部調査時にジャバラ部に若干の段差が認められている。今回の調査を開始するにあたり、自走式調査装置通過時の引っ掛かりを防止する観点から、ガイドパイプを取り替える

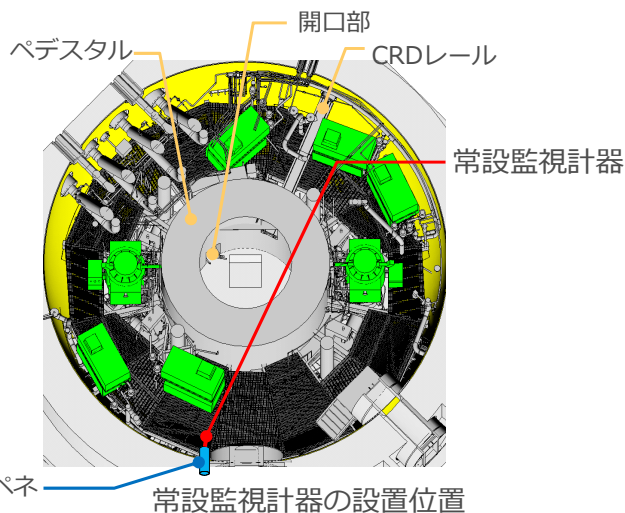
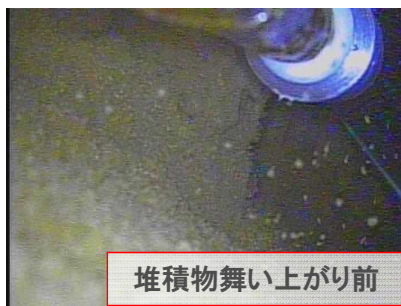
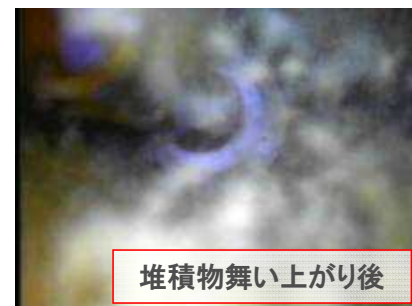
常設監視計器再設置時の堆積物の状況

- 前回のPCV内部調査(2015年4月)後、常設監視計器を再設置した際にPCV滞留水中に堆積物の舞い上がりが確認されている。
- PCV内底部の堆積物は今後のPCV内部調査やデブリ取出しの際に障害となる可能性があることから、堆積物の同定と回収・処分方法を検討するため、サンプリングを行う。
- サンプリングした堆積物については、グローブボックス内にて簡易蛍光X線による分析を行うことで、堆積物の成分を調査する。
