# 建屋内RO循環設備の漏えい対策の実施 及び運転の再開について

2017年2月23日

東京電力ホールディングス株式会社

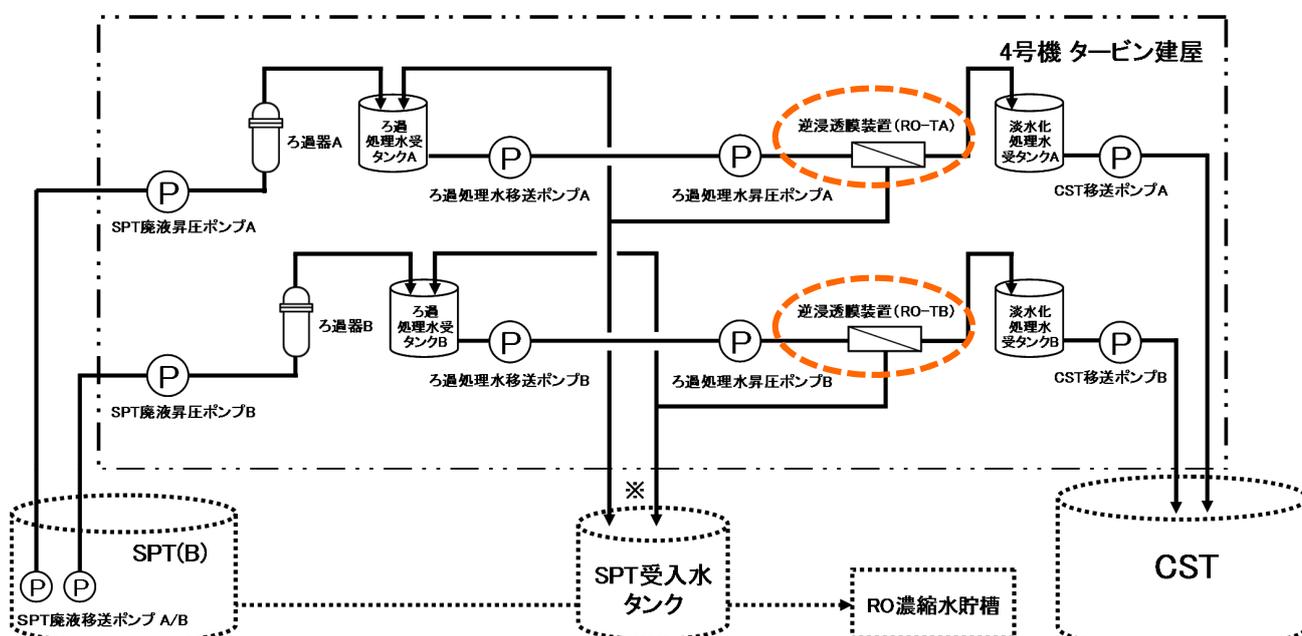
建屋内RO循環設備ろ過器(A)の開放点検のため(B系)に切替中に漏えいが確認された。

- 日時：2016年12月14日11時13分頃（B系） 2016年12月14日15時31分頃（A系）
- 場所：4号機タービン建屋2階
- 漏えい・にじみ箇所：建屋内RO循環設備ROユニットジョイント部（A系及びB系）
- 漏えい量：（B系）堰内に約1L（1m×1m×1mm）※サーベイ結果：バックグラウンドと同等

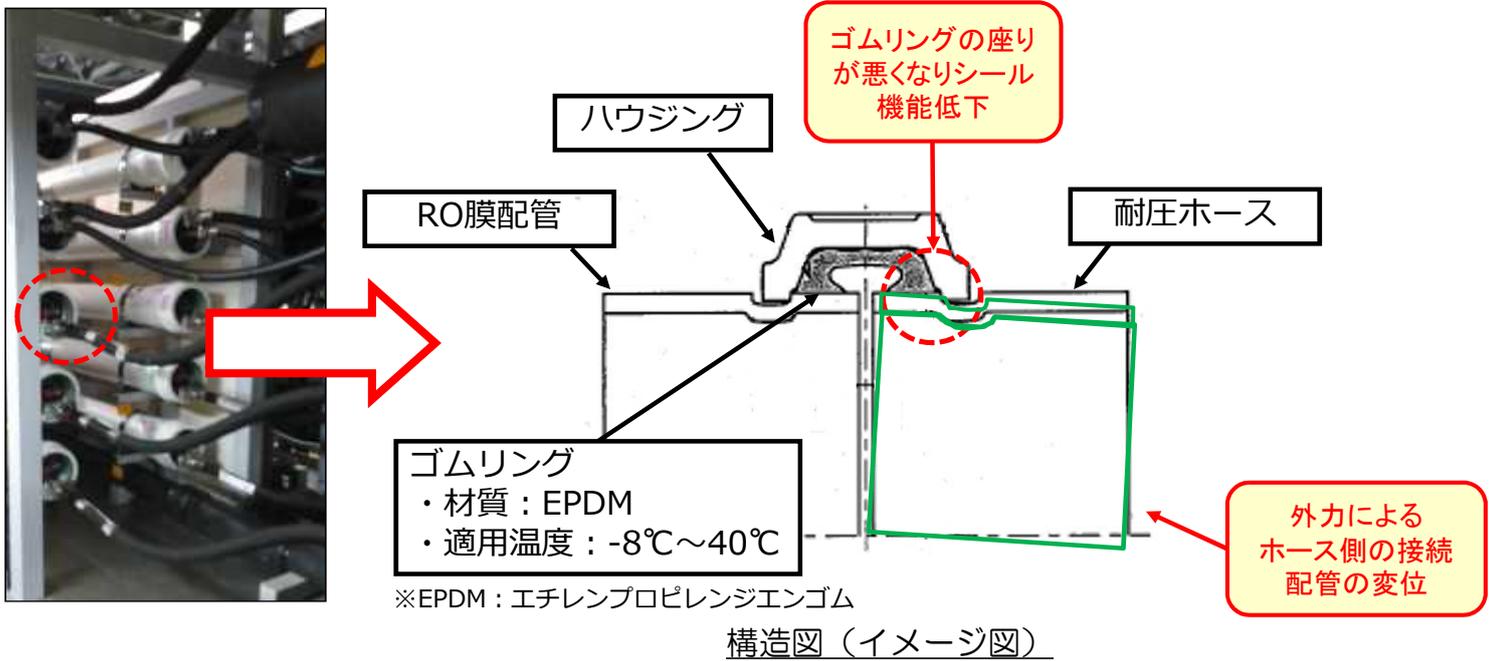
構造図 (イメージ図)

- ゴムリングの座りが悪くなり、漏えいが発生したと推定。
- 耐圧ホースのレイアウト上、ジョイント部に外力が加わる可能性があり、ホース側に接続しているSUS配管が変位し、ゴムリングのシール機能が低下したことが要因。

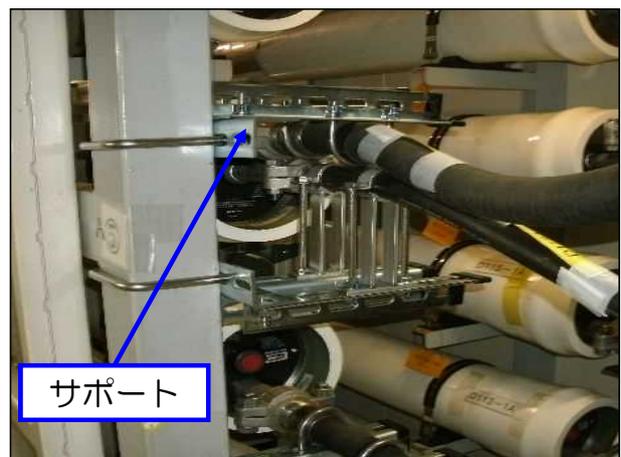
ゴムリング (対策前)

- ・材質: EPDM
- ・適用温度:  $-8^{\circ}\text{C} \sim 40^{\circ}\text{C}$

ゴムリング (対策後)

- ・材質: シリコンゴム
- ・適用温度:  $-30^{\circ}\text{C} \sim 40^{\circ}\text{C}$

- ジョイント部にサポートを設置。
- ゴムリングをシール機能により追従性がある材質に変更 (EPDM⇒シリコンゴム)。
