# メガフロートNo.5VOID(北側)水位上昇に係る点検状況と今後の対応について

2017年2月23日

東京電力ホールディングス株式会社

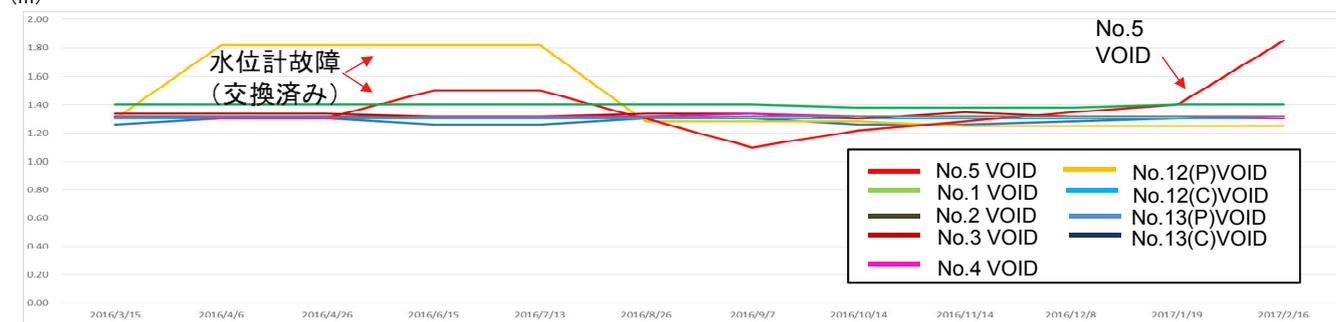
### ■ 水位トレンド

2017年2月16日、メガフロート月例点検において各区画の水位測定を実施したところ、北側の区画（No.5VOID）の水位が先月より約45cm上昇し、海水レベルと同等の水位にあることを確認した。また、No.5VOID以外の区画では水位上昇は確認されなかった。

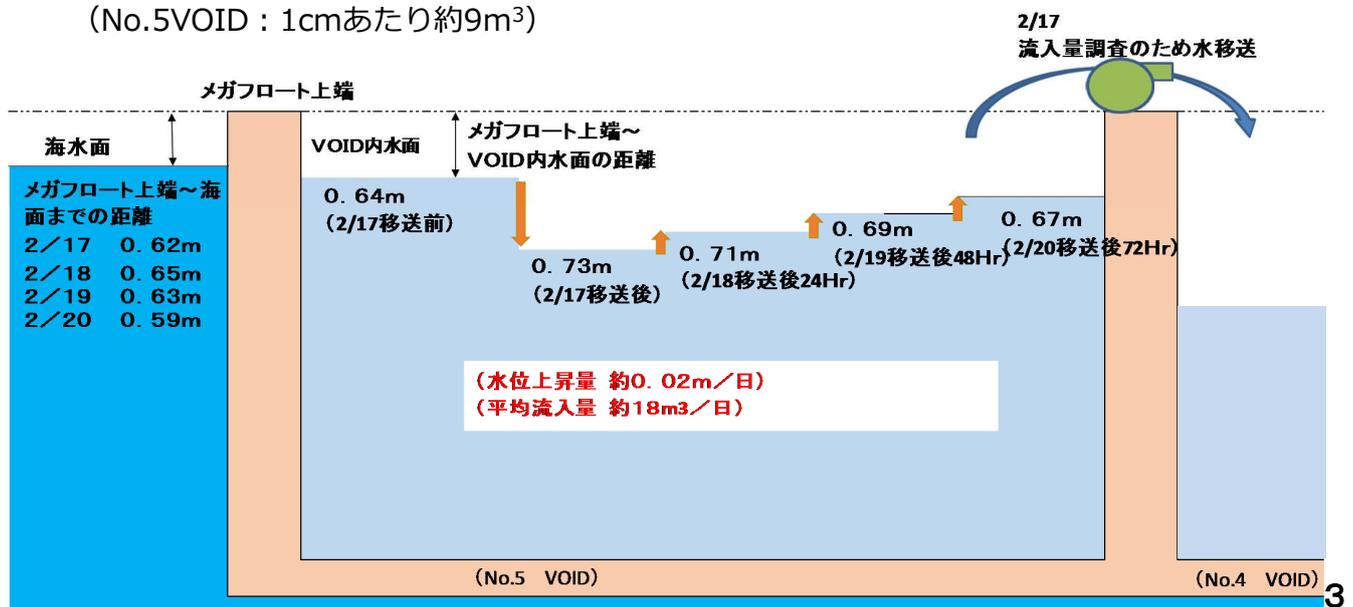
No.5VOIDにて1日当たり平均約2cmの水位上昇(約18m<sup>3</sup>の流入)を確認  
(No.5VOID: 1cmあたり約9m<sup>3</sup>)

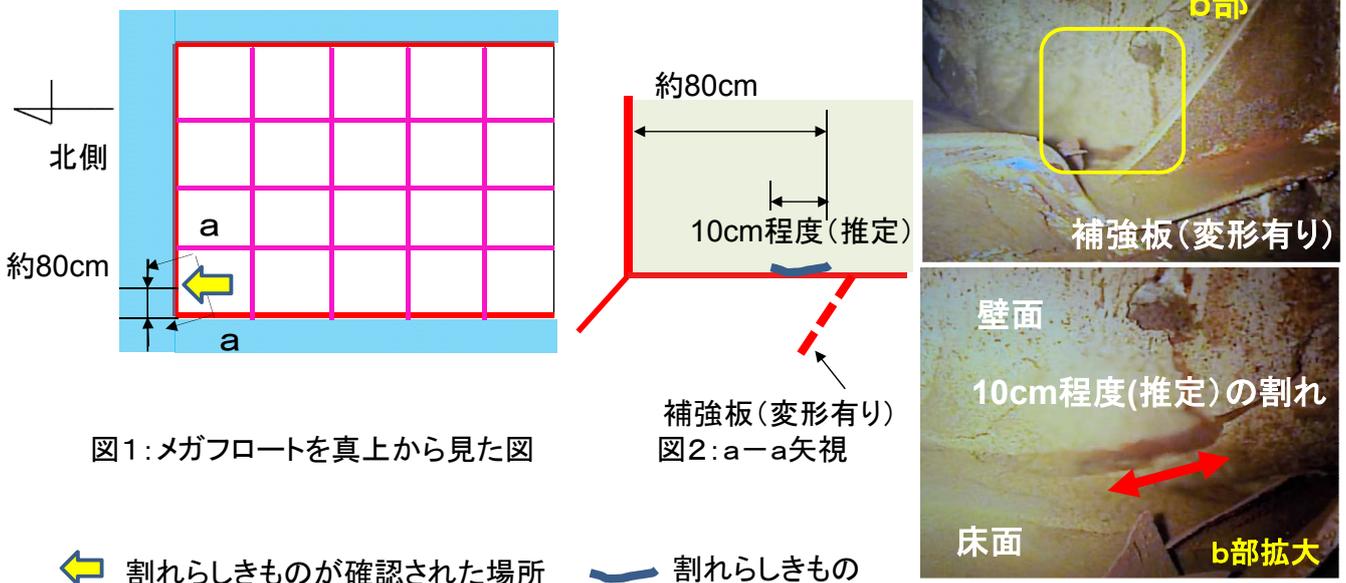
状況写真

平成29年2月21日に調査を行った箇所の内、北西側下部にある補強板に変形を確認した。また、壁面と床面の接合部近傍に10cm程度(推定)の割れらしきものがあることを確認した。なお、当該箇所については、今後補修方法を検討し、対応を図る。
