第二セシウム吸着装置（SARRY） ポストフィルタベントラインからの堰内漏えいについて

2017年3月30日

東京電力ホールディングス株式会社

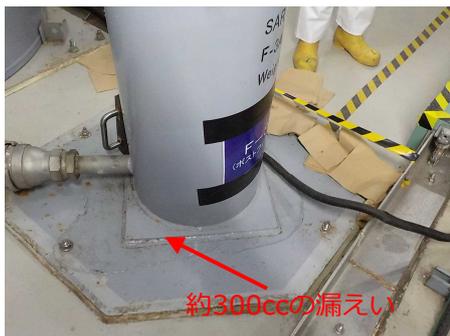
- ▶ 平成29年3月2日、高温焼却建屋（HTI建屋）内の第二セシウム吸着装置（SARRY）A系ポストフィルタ付近に溜まり水があることを協力企業作業員が発見
- ▶ 当社社員が当該箇所を確認し、溜まり水が堰内にあること、漏えいは継続していないことを確認。また、漏えい量は約300ccと判断
- ▶ 現場調査により、ポストフィルタベントラインの耐圧ホース継ぎ手部（弁機構付継ぎ手）のビニル養生から漏れ跡が確認されたことから、溜まり水はSARRYの処理水と判断

■ 溜まり水の状況

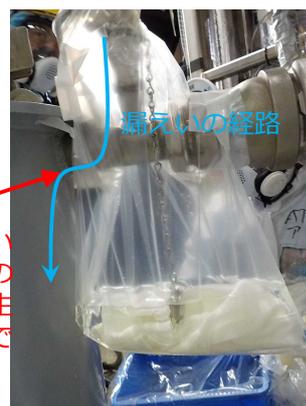
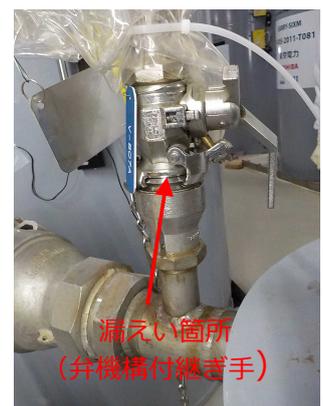
養生を実施していたが、漏えい水の重み等により養生がズレ、床面まで達したと推定

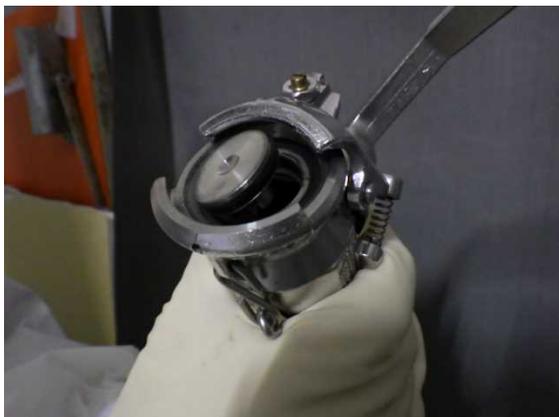
交換前の継ぎ手部（ホース側）

- 耐圧ホースに変位を与えると継ぎ手部から水が漏出することから、継ぎ手シール部の劣化と判断
- 3月3日に耐圧ホースの交換，漏えい確認等を行い，異常がないことを確認
 - 継ぎ手のメタルタッチ部には液状ガスケットを塗布
 - 耐圧ホース継ぎ手部に力が集中しないようインシュロックで固定
