# 福島第一原子力発電所 1号機 オペレーティングフロア調査結果（中間）について

2017年3月30日

## 東京電力ホールディングス株式会社

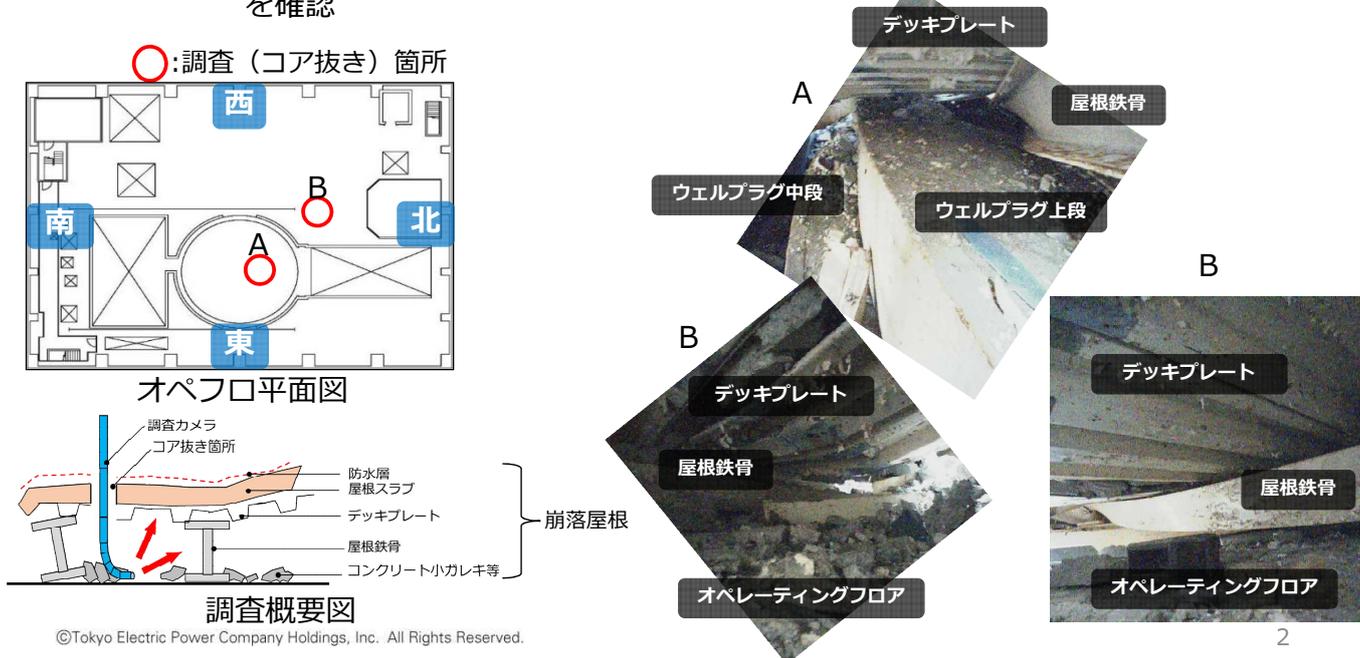
## 1-1.北ガレキカメラ調査【屋根スラブ下】

- 目的：調査カメラ（能動スコープ）を使用し、オペレーティングフロア（以下、オペフロ）北側スラブ下面の屋根鉄骨の撤去工法・施工手順を検討するため、屋根鉄骨の重なり状況を確認する
- 調査期間：2016年11月～2017年2月
- 調査結果：調査箇所の屋根鉄骨がほぼ原型をとどめていること、及び切断にて順次撤去ができることを確認。また屋根スラブが崩れ、小ガレキとなっている箇所があることを確認

- これまでの調査で、崩落屋根、天井クレーン、FHMの損傷状況、ウェルプラグのずれ等、ガレキ撤去計画の立案に有用な情報が取得できた。新たに確認されたウェルプラグのずれへの対応を含め、安全にガレキ撤去を進める作業計画の立案のためには、更なるデータ蓄積・状態把握が必要であると考えている。このため、カバークラム・梁改造・防風シートの取り付け作業と並行して、以下の調査を実施し、ガレキ撤去計画へ反映していく。
  - ウェルプラグ周囲・内部の調査を継続し、内部の線量状況等を確認
  - 北側の屋根スラブが崩れ小ガレキとなっている箇所は、小ガレキを吸引し、屋根スラブ下の屋根鉄骨の重なり状況を確認

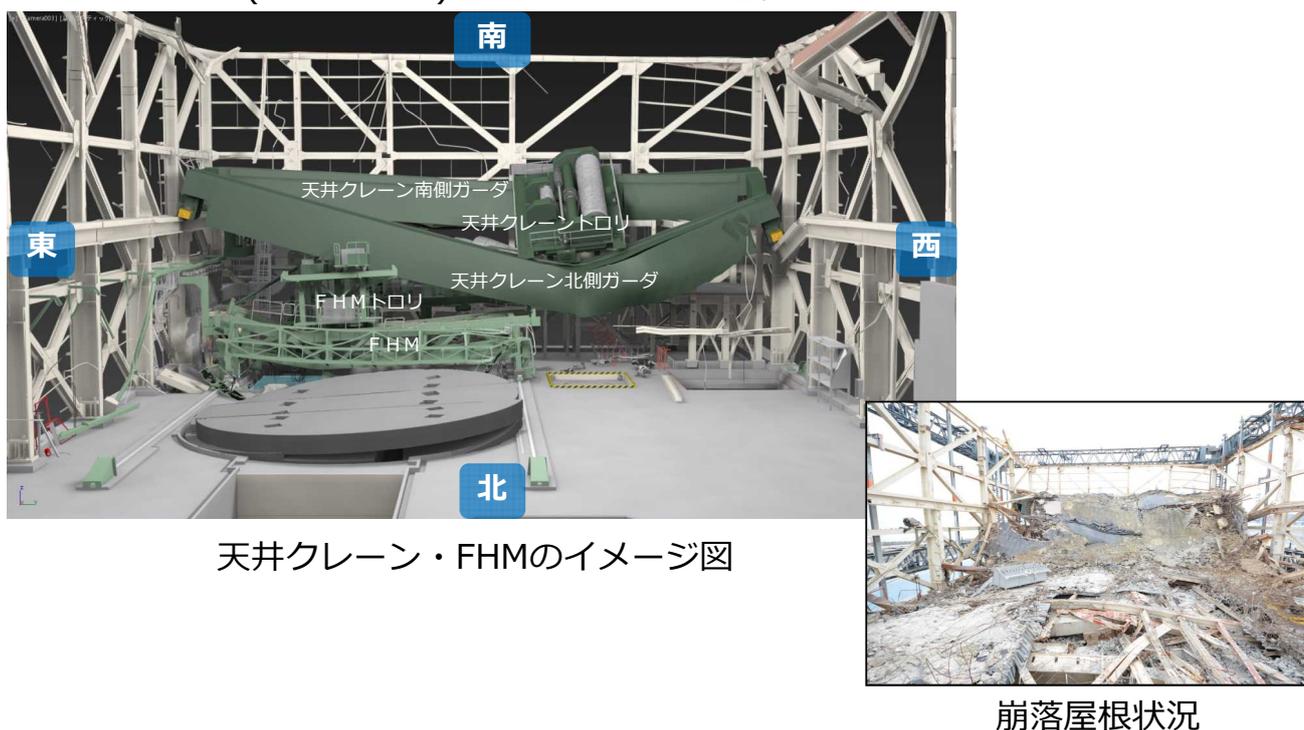
天井クレーン・FHMのイメージ図

- 3Dスキャン結果と撮影写真を基に、崩落屋根を除いた場合の天井クレーン・燃料取扱機(以下、FHM)状況のイメージ図を作成

崩落屋根状況

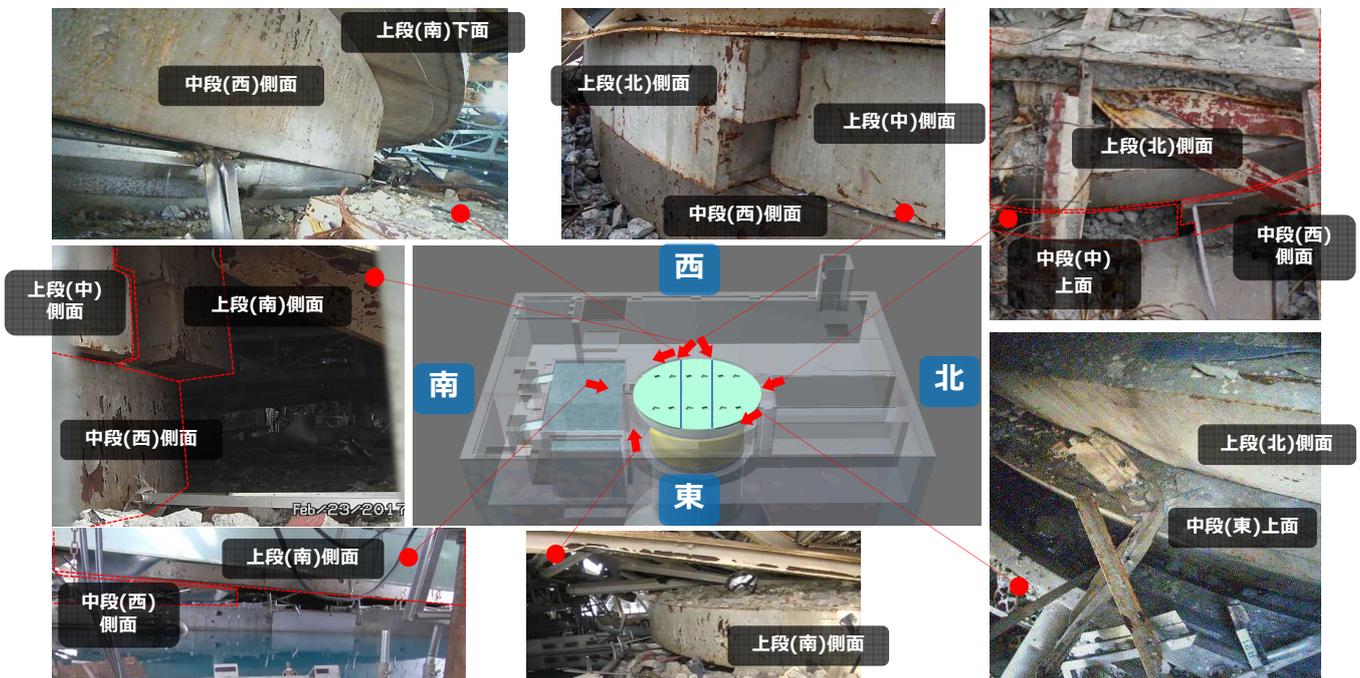
### 1-3.原子炉ウェルプラグカメラ調査（オペフロ上）

- 目的：調査カメラ（能動スコープ）にて、オペフロ上のウェルプラグの状況を確認する
- 調査期間：2016年11月～2017年2月
- 調査結果：これまでの調査でずれが確認された、上段（南／北）と中段（中／西）に加え、上段（中）及び中段（東）のウェルプラグのずれを確認した

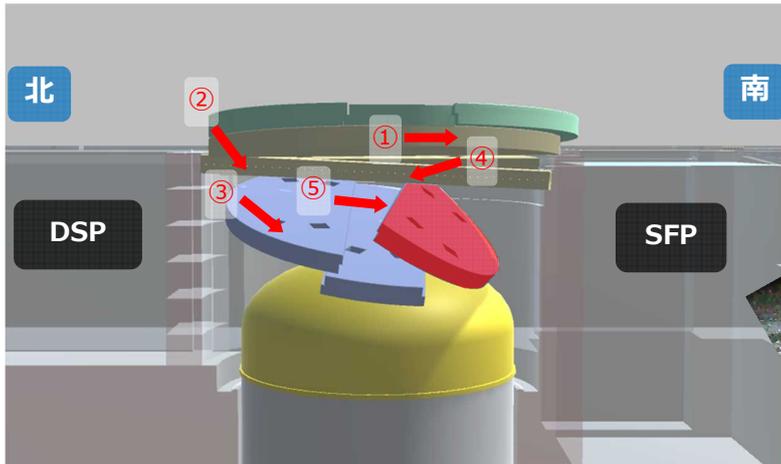
ウェルプラグイメージ図（西側）

- 目的：調査カメラ（能動スコープ）をウェルプラグがずれて隙間が開いている箇所から内部へ挿入し、ウェルプラグの状態を確認する
- 調査期間：2016年12月～2017年2月
- 調査結果：ウェルプラグ上段／中段に加え、下段も正規の位置からずれていることを確認した。

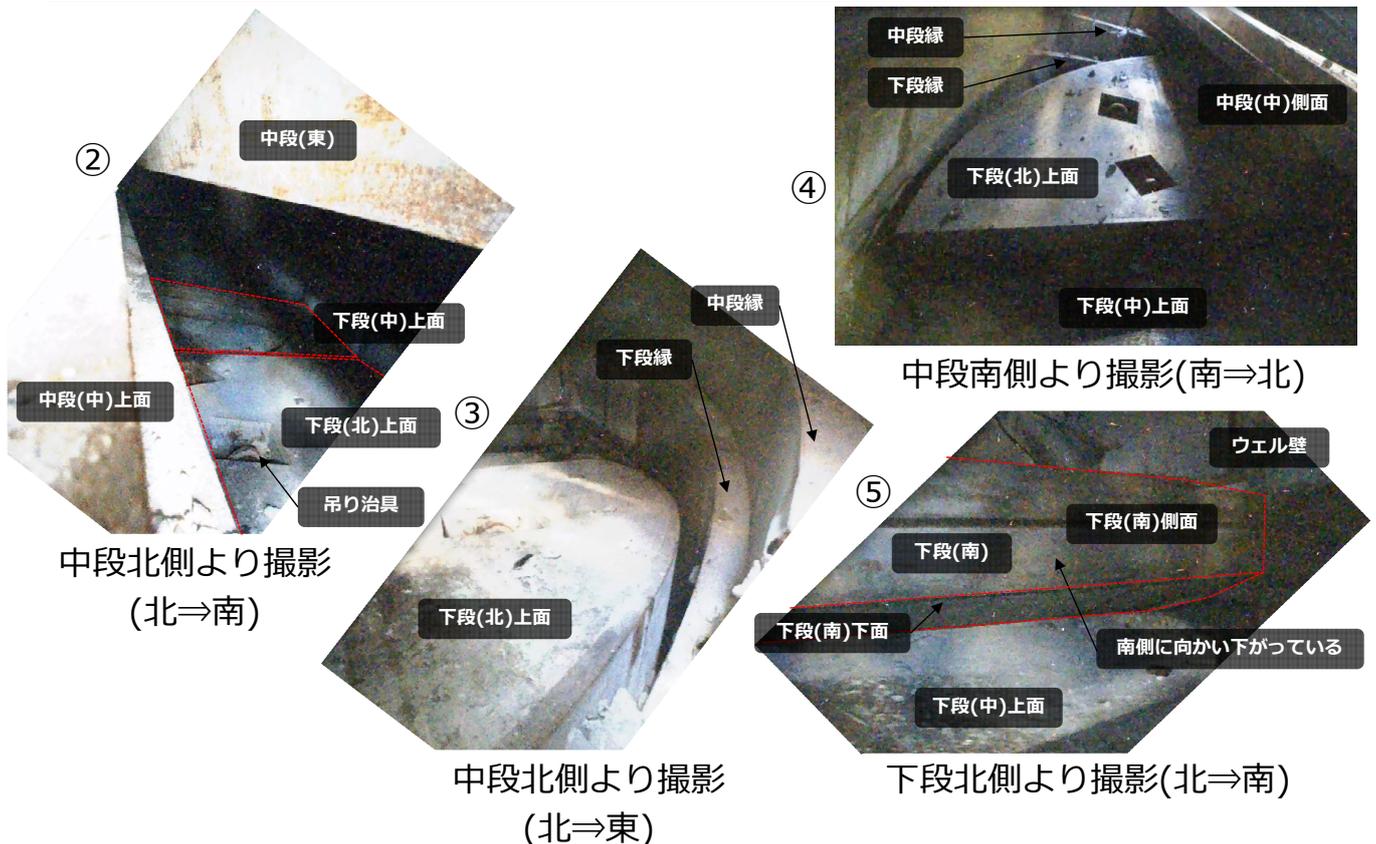
中段北側より撮影  
(北⇒南)

中段北側より撮影  
(北⇒東)

中段南側より撮影(南⇒北)

下段北側より撮影(北⇒南)

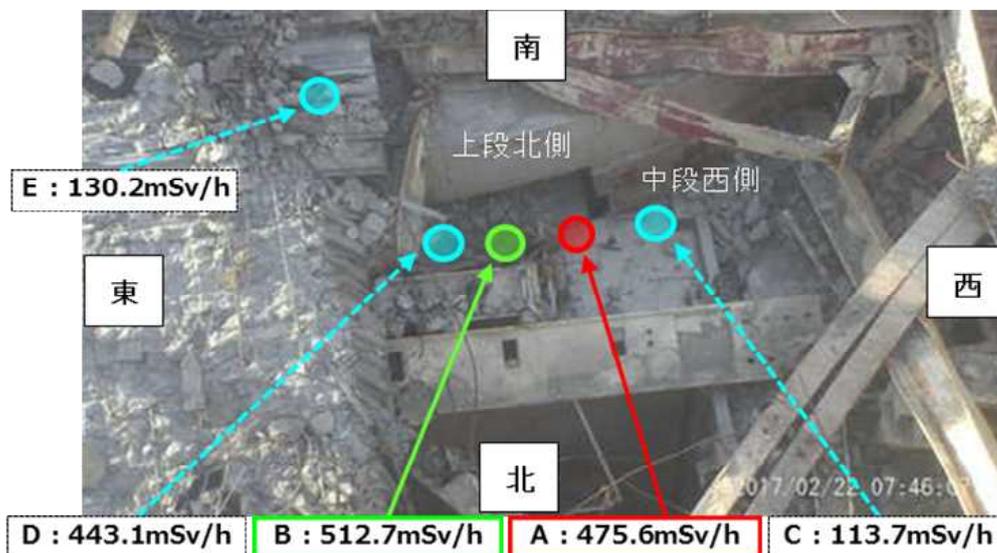
■ 測定結果 (隙間部及び周辺の線量測定)

プラグ上段と中段の隙間部のオペフロ床面に着座させた時の線量率は、床面にガレキがないA点で475.6mSv/h、最大値を示したB点で512.7mSv/h、B点より東側に移動したD点では443mSv/hであった。

また、隙間部から外れたC点は113.7mSv/h、E点130.2mSv/hであったため、隙間部に近いほど線量率が高い傾向であることを確認した。

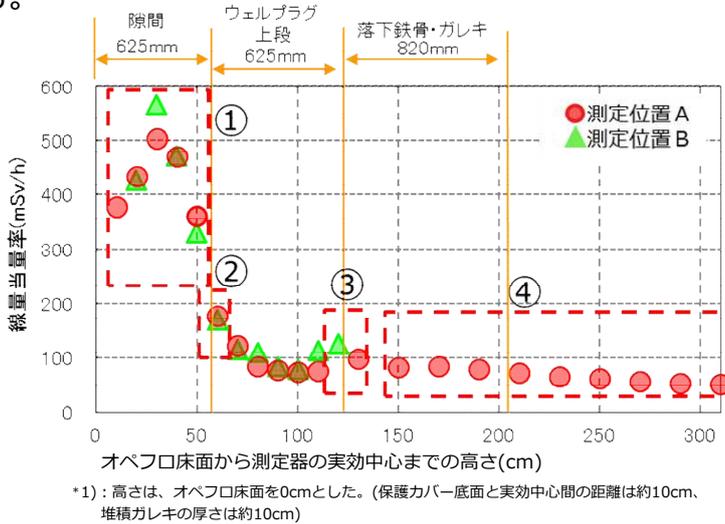
■ 測定結果（隙間部の各高さの線量測定）

A点及びB点のオペフロ床面から高さ方向の線量率（下図参照）は、高さ30cmまで急激に増加し、隙間の中央に概ね位置する高さ30cmで最大値（**A点503.7mSv/h**、**B点565.8mSv/h**）となった。高さ40cm～70cmまで急激に減少し、それ以降はなだらかに減少した。

隙間部からの線量寄与がほとんどなくなった80cm高さ以降の線量率から、**隙間部からの線量寄与が約400～460mSv/h、オペフロ床面からの線量寄与が約100mSv/h**と推定される。

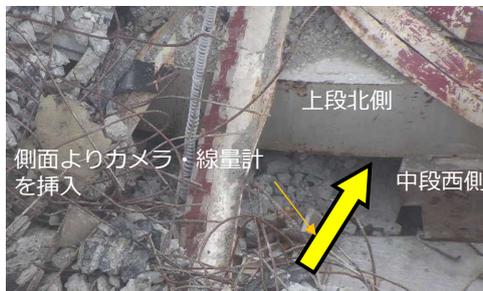
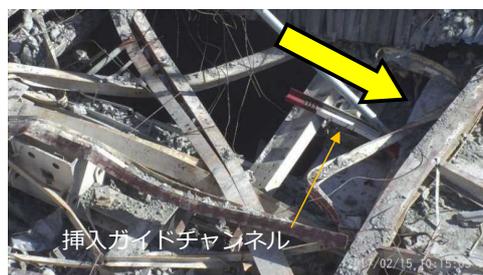
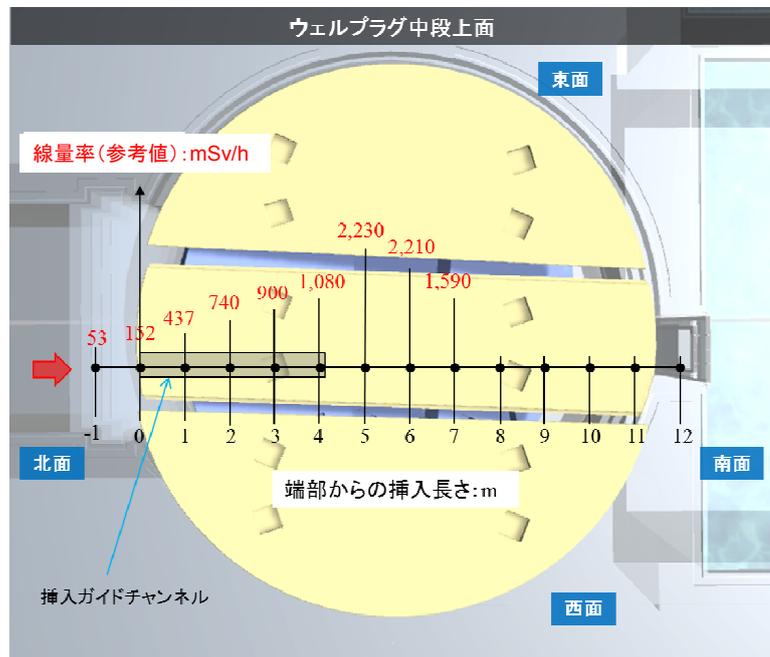
- ウェルプラグ北側開口部より内部へカメラを挿入し、内部状況の調査を実施。
- 線量測定結果は、ウェルプラグの中央部に近づくほど線量率が高くなる傾向。
- なお、線量計を調査装置に取り付けた状態での照射試験を未実施のため、今回得られた線量率は参考値。今後照射試験を実施する。

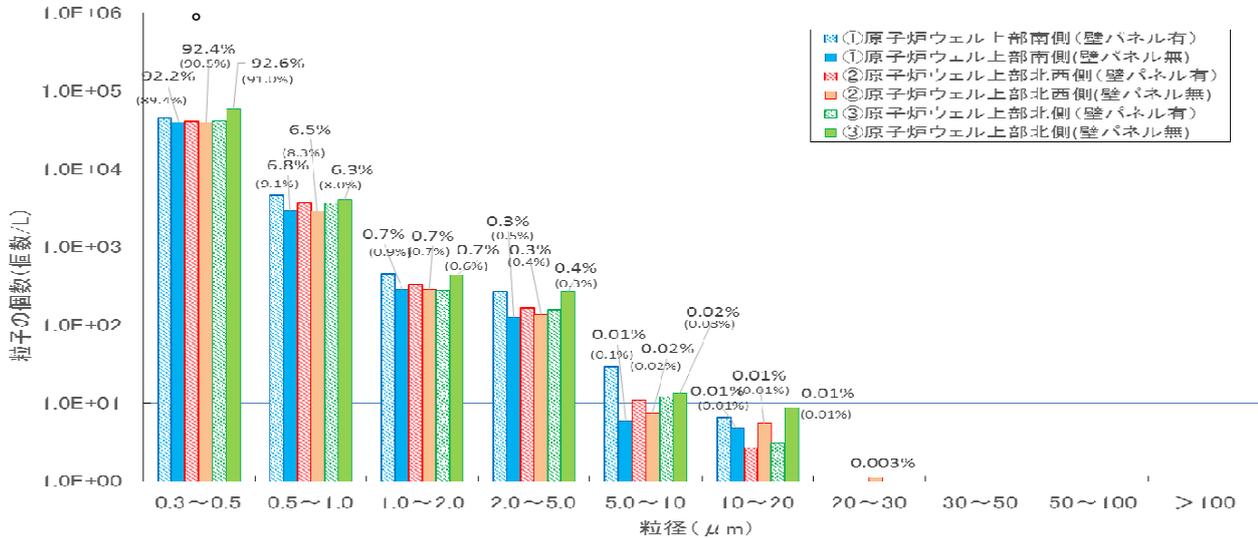
- 調査日 : 壁パネル無し : 2017年3月7日 (壁パネル有 : 2015年12月8日)
  - 作業有無 : オペフロ上で作業を実施していない環境下で調査を実施
  - 調査日至近の飛散防止剤散布実績 : 2/17,3/4に定期散布を実施
  - 測定結果 : 「壁パネル無し」の測定結果は、以下の粒径分布を観測
    - 0.3~0.5 $\mu\text{m}$ の粒子が約92% (壁パネル有 : 約90%)
    - 0.5~1.0 $\mu\text{m}$ の粒子が約7% (壁パネル有 : 約8%)
    - 1.0 $\mu\text{m}$ 以上の粒子が約1% (壁パネル有 : 約2%)
- ⇒「壁パネルの有・無」でオペフロの粒径分布の状況に有意な変化がないことを確認した

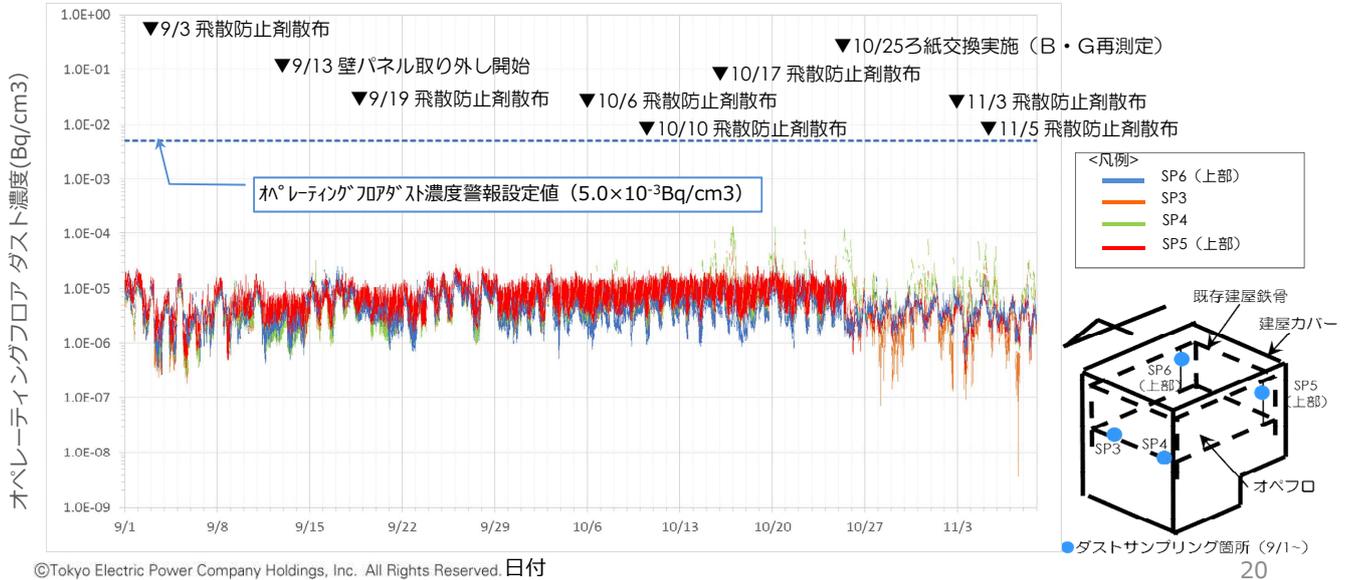
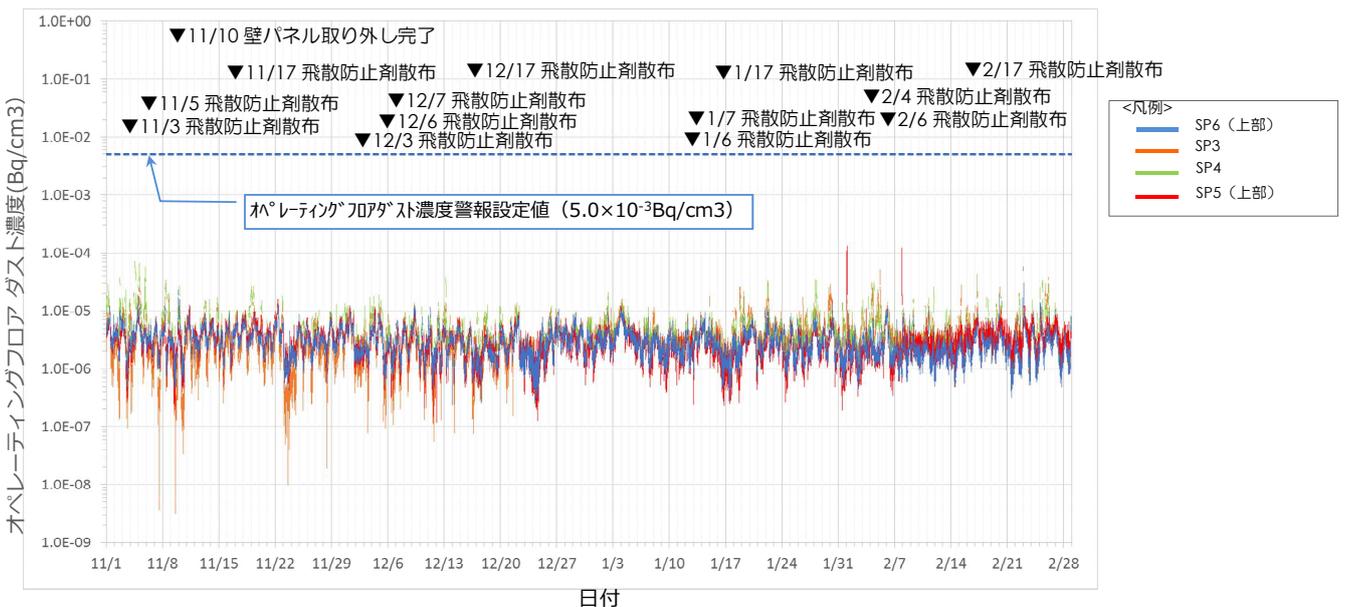
## 6-1. (参考) 空気中の放射性物質濃度測定結果

- オペレーティングフロアの各測定箇所における、2016年9月1日～2017年2月28日までの「空気中の放射性物質濃度」を以下のグラフに示す
- 2016年9月1日に一部のサンプリングポイントの位置を変更 (SP5,SP6)
- 各作業における空気中の放射性物質濃度
  - オペレーティングフロアダスト濃度警報設定値※ ( $5.0 \times 10^{-3} \text{Bq/cm}^3$ ) に比べ低い値で推移した (1号機オペフロダストモニタの観測値は $1.0 \text{E}-6 \sim 1.0 \text{E}-5$ 程度であり、同じくオペフロ周囲にダストモニタを設置している3号機の観測値と同程度だった)
