# 1/2号機・3/4号機排気筒東側の臨時点検について

## 東京電力ホールディングス株式会社

### 1. 1/2号機排気筒 東側の臨時点検について

5. 臨時点検の結果(3/4号機)

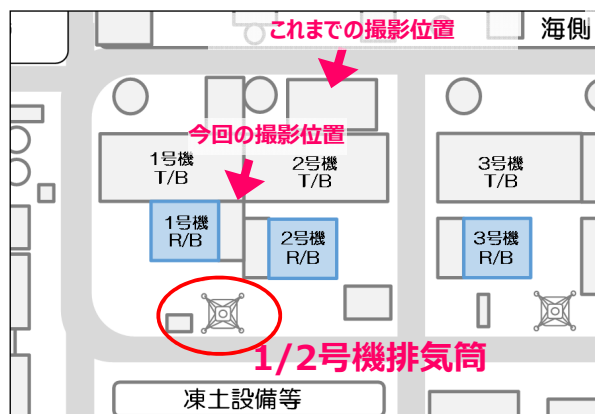
これまで直接点検が出来なかった範囲  
(今回臨時点検を実施した範囲)

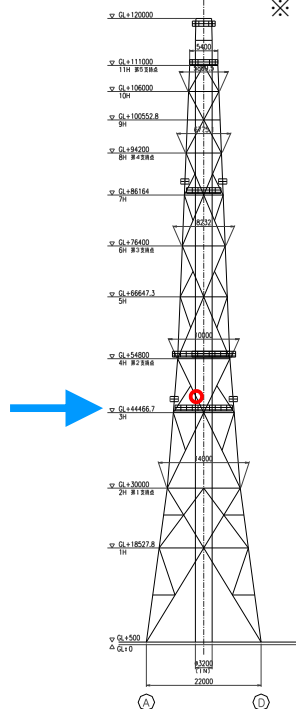
東側(GL+45m付近)

- これまでの点検により地上66m付近に8か所の破断・変形箇所を確認していたが、4月6日の臨時点検により東面45m付近において斜材接合部の1か所に新たな破断箇所を確認した。
- 今回新たに見つかった破断箇所を踏まえた耐震安全性評価を実施(※)している。

※ 今回新たに確認された、東側45m付近の破断箇所は1箇所に留まっており、先に損傷が集中して確認された66m付近から約20m下の部材であることや、45m付近の東面を除く3面（北面、西面、南面）には損傷が無い(次頁参照)ことから、排気筒全体の倒壊危険性が増すものではないと推定している

○ :破断箇所 GL+45m(O.P.+55m) 付近の斜材接合部

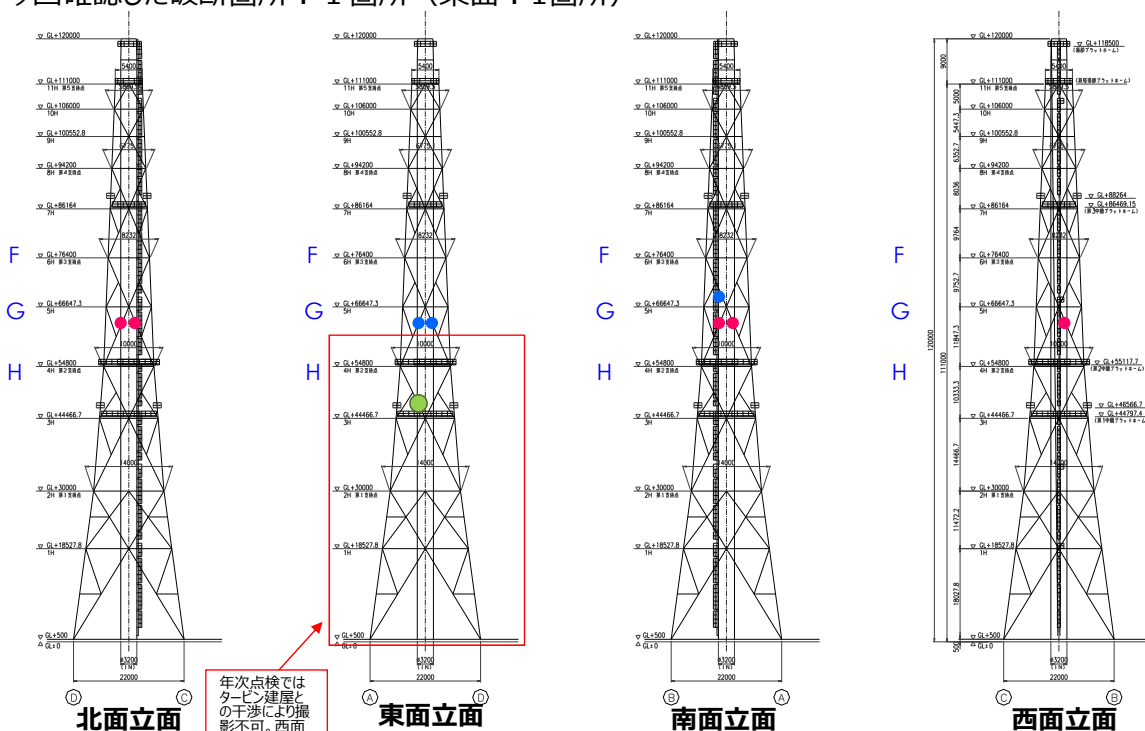
- 破断箇所：5箇所（北面：2箇所 南面：2箇所 西面：1箇所）
- 変形箇所：3箇所（東面：2箇所 南面：1箇所）
- 今回確認した破断箇所：1箇所（東面：1箇所）

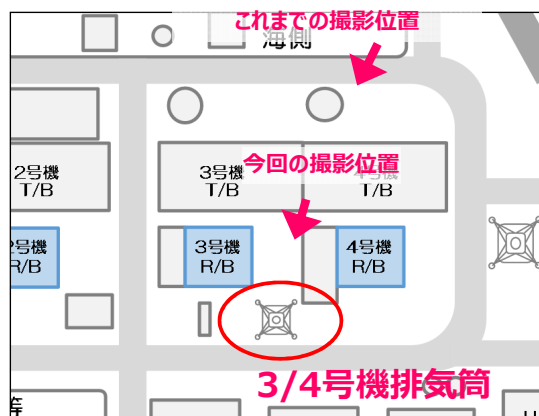
これまで直接点検が出来なかった範囲  
(今回臨時点検を実施した範囲)

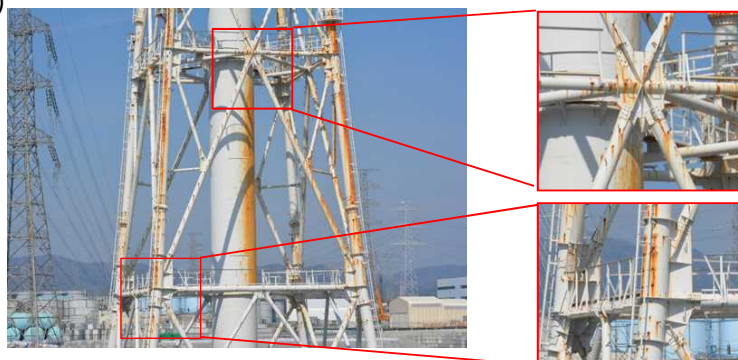
① 東側(GL+30~45m付近)

- 東面約50m以下を正面付近から写真撮影した範囲では、破断・変形箇所は確認されなかった。(写真は点検結果抜粋)
