サブドレン他浄化設備吸着塔入口配管から 堰内への漏えいについて

2017年 6月 29日

東京電力ホールディングス株式会社

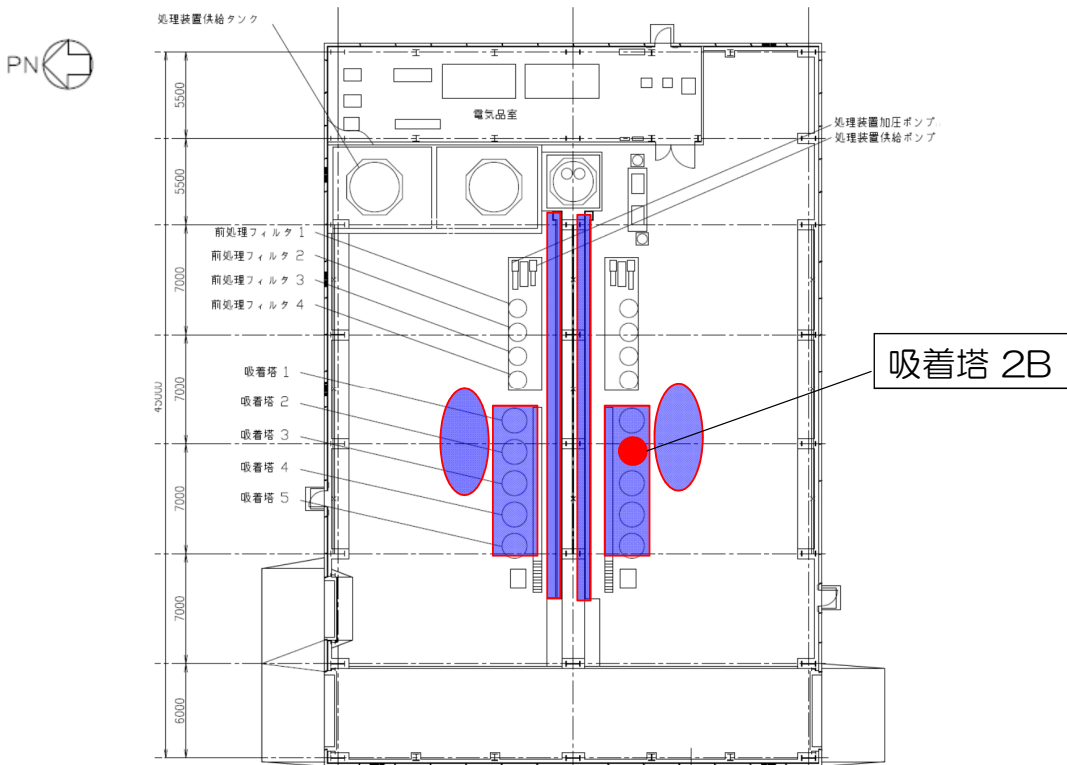
サブドレン他浄化建屋漏えい範囲

- 発見日時：平成29年6月1日（木）0時26分
- 発生場所：サブドレン他浄化建屋内
- 発生状況：堰内漏えい量 約2.7m³
- 発見時の状況：B系で浄化運転中に漏えい検知器が発報
漏えい検知器発報に伴い、浄化運転停止操作を実施
- 現場確認：吸着塔2B入口配管フランジガasketのズレを確認
当該箇所からの漏えいと断定
- 推定原因：ホース自重・運転圧が作用した結果、ガasketが内圧により
押し出され漏えい
- 対応状況：当該部のフランジガasketの交換及びA系及びB系の類似箇所の
フランジ面間のギャップ確認及び締め付けを実施
設備に異常のないことを確認し、浄化運転を再開
- 今後の対応：ガasket締め付け量設定の見直し

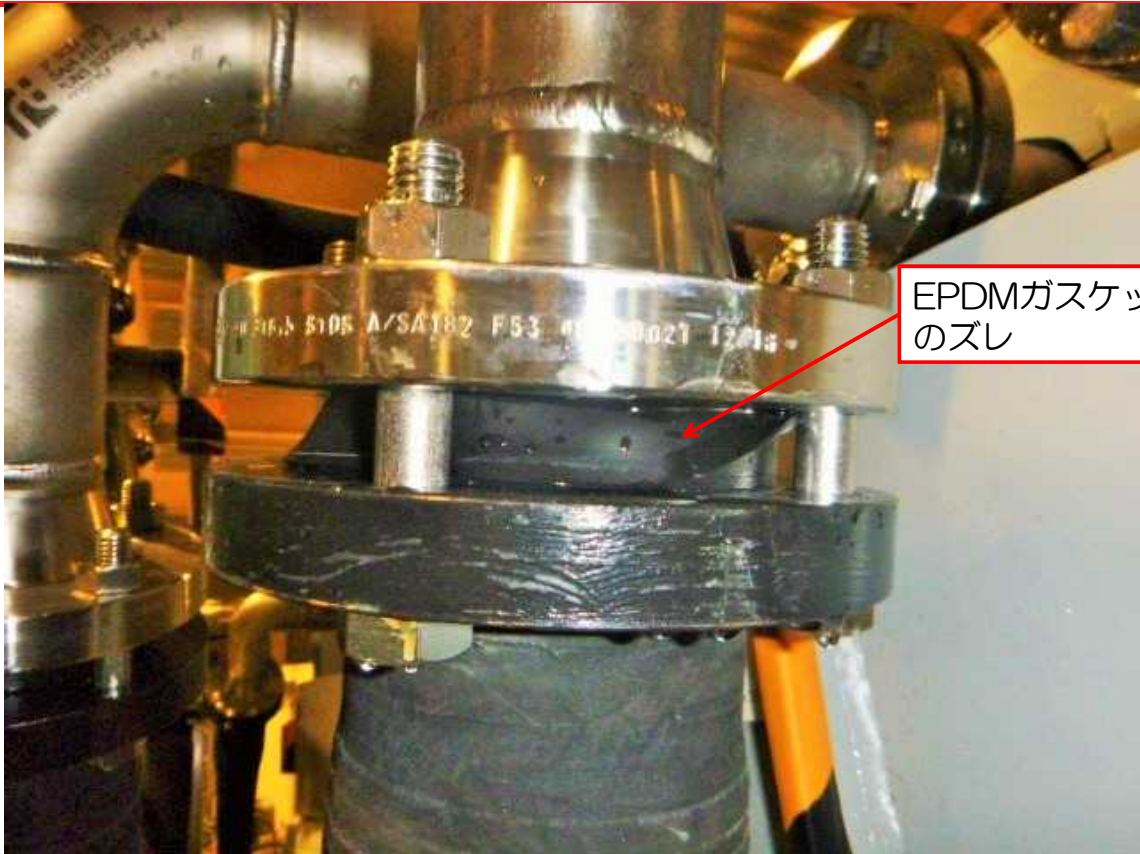
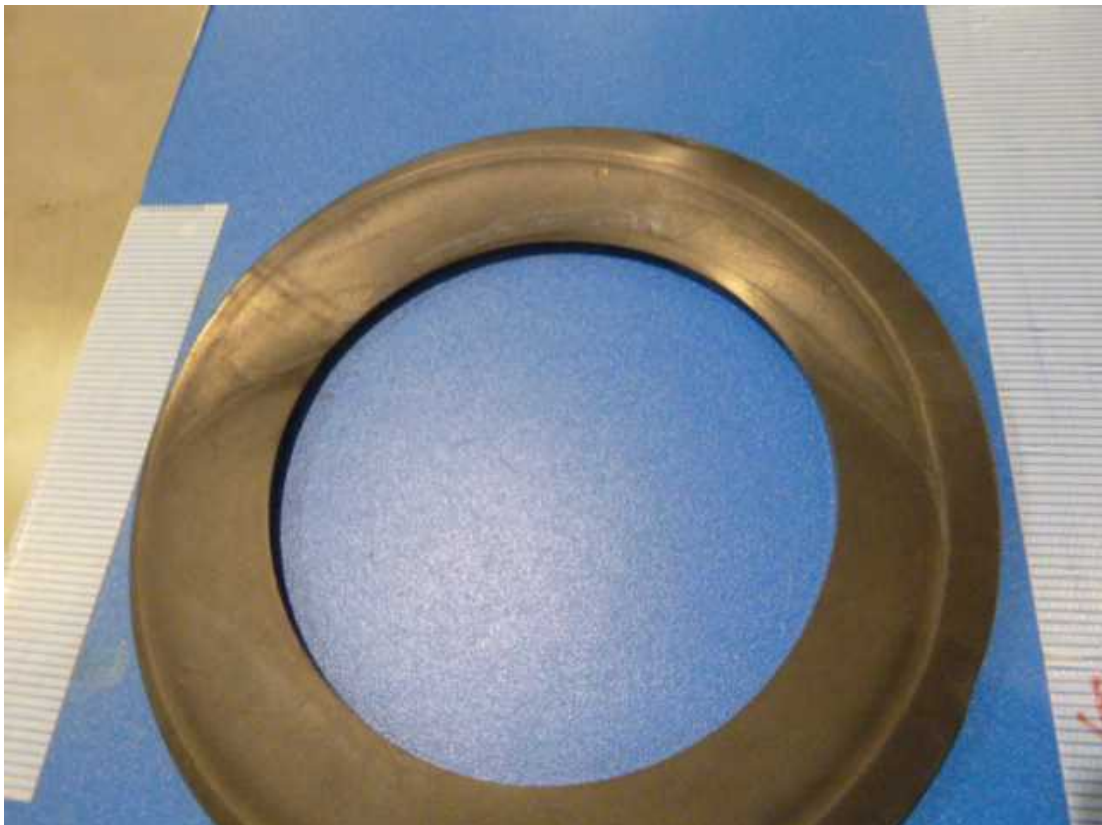
①EPDMガスケット（3mm厚さ）を締め付けることにより面圧を確保するため、フランジ面間を「締め付け量：1mm」にて設計・施工していた。

しかし、②ホース側内面ゴムが厚い（出代が大きい）場合、上記締め付け量では、②ホース側内面ゴムの変形が生じることで、ホース自重と運転圧が作用した際に十分な面圧を確保できなくなる可能性があることが分かった。

当該品に於いては、②ホース側内面ゴムが厚かった（出代が大きかった）ため、締め付け量：1mmでは面圧が不足することになり、内圧により①EPDMガスケットが押し出された結果、フランジ部からの漏えいに至ったものと推定される。

EPDMガスケット
のズレ

②ホース側内面ゴムの変形量を考慮すると、出代が2mm（製作上の最大値）の場合、①EPDMガスケット（3mm厚さ）に加えて、2mm相当のガスケットの変形影響を加味する必要があるため、EPDMガスケット（3~5mm相当）に対して十分な面圧を確保する値として「締め付け量：2mm」を設定する。

なお、当該部位を含めEPDMゴムホースの全フランジ部について、漏えい事象発生時の応急対策として「締め付け量：2mm」での締め付けを実施済み。
