増設多核種除去設備

サンプリングシンクから堰内への システム水漏えい事象について

2017年6月29日

東京電力ホールディングス株式会社

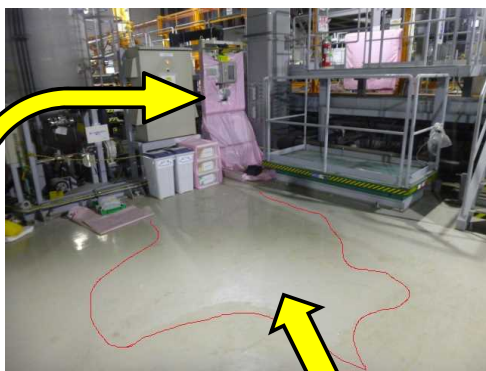
サンプリングシンク

水溜り (赤線の内側)
(範囲: 6m×6m×1mm 約36L)

サンプリングシンクの漏えい状況

- 全β 54 Bq/cm³
- Cs-134 0.11 Bq/cm³
- Cs-137 0.82 Bq/cm³

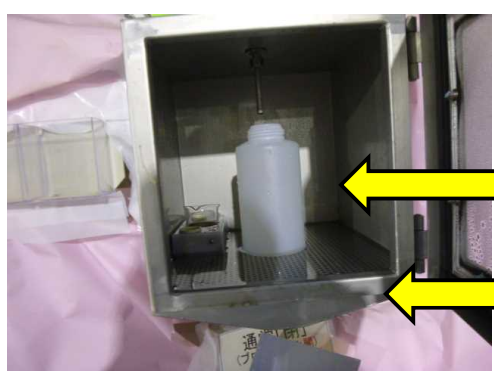
漏えい受け
ボトル1L
シンク下
約0.6L

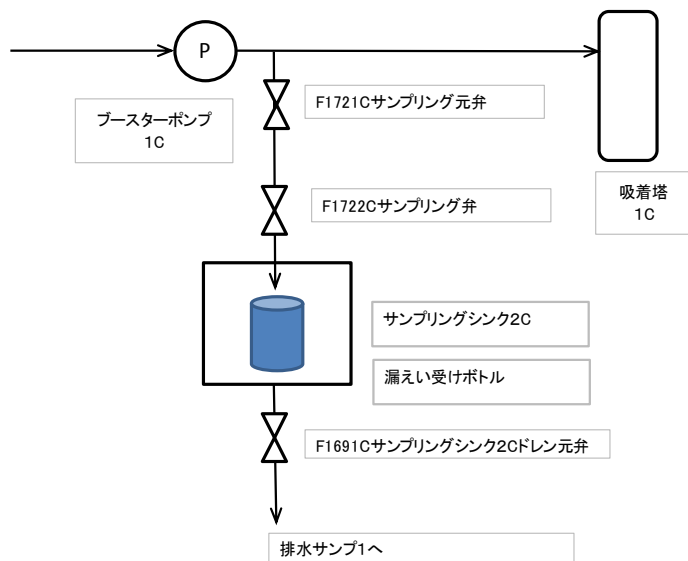
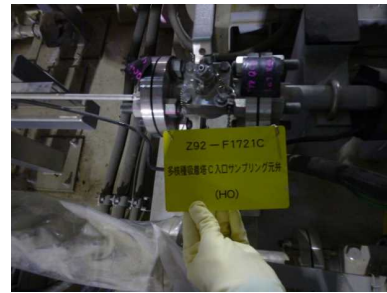
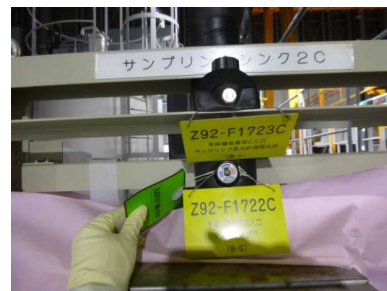
- サンプル元弁の開操作を失念、サンプル弁のシートパス※により滴下。（※以前よりMRF発行済み）
