増設多核種除去設備 吸着塔用 pHスキッドからの 堰内への漏えい事象について

2017年7月27日

東京電力ホールディングス株式会社

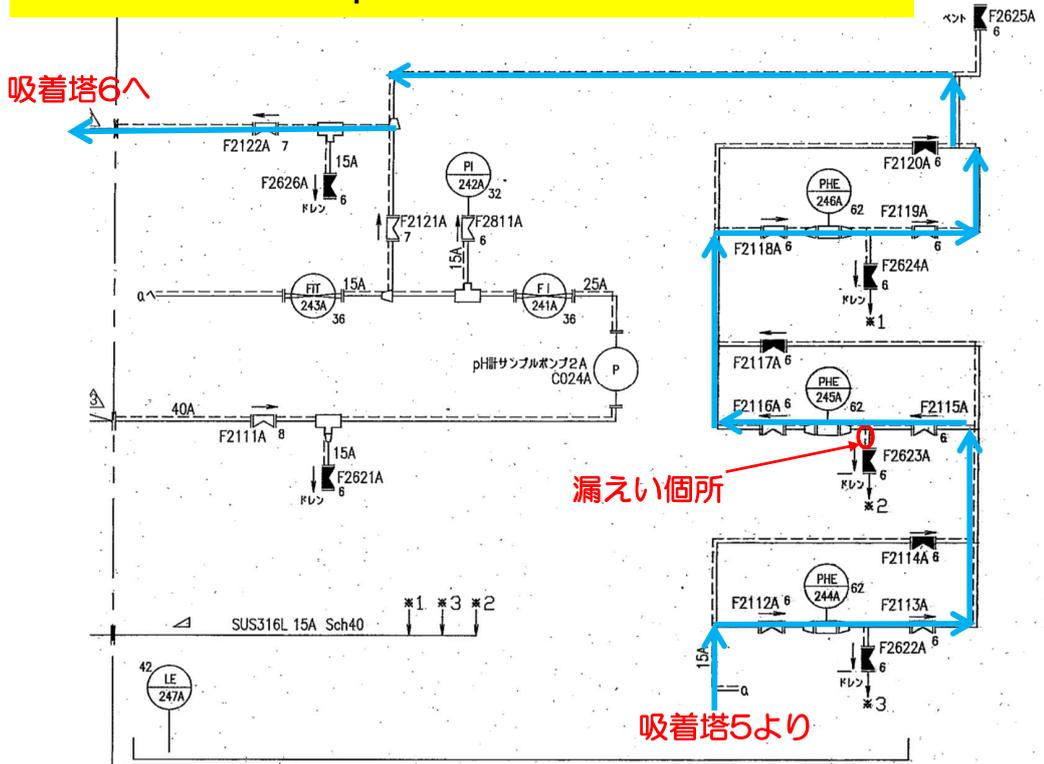
吸着塔5塔出口pH検出スキッド構成図

- 配管仕様
材質：炭素鋼
外径：21.7mm
厚さ：2.8mm
- 漏えい水放射能濃度
(参考:当該部近傍水の6/1測定値)
 - ・ Cs-134
2.2×10² Bq/L
 - ・ Cs-137
1.5×10³ Bq/L
 - ・ Sr90
1.8×10² Bq/L

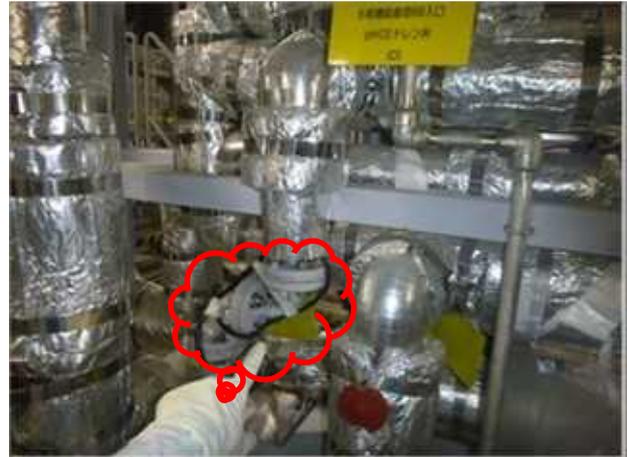
漏えい箇所

- 00時52分頃 増設多核種除去設備 B系において漏えい検知器が動作し警報発報
- 00時55分 増設ALPS (B) 運転停止。
- 01時30分 当社社員にて検知器周辺水溜まりを確認。
漏えい箇所を隔離し、漏えいの停止を確認。
- 01時38分 検知器周辺で1m×5m×1mmの水溜まりを確認 (漏えい量: 約5L)
- 02時03分 サンプリング配管のドレンラインにピンホール状の穴
(直径約2mm) があることを確認。
- 03時39分 漏えい部の線量確認 (BG同等 (2μSv/h))
- 11時08分 漏えい水の拭き取り完了。
