廃止措置等に向けた進捗状況: 使用済み燃料プールからの燃料取り出し作業

廃止措置等に向けた進捗状況：循環冷却と滞留水処理ライン等の作業

2017年8月31日
廃炉・汚染水対策チーム会合
事務局会議

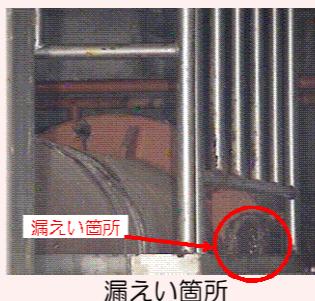
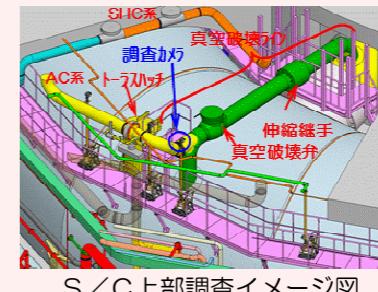
S/C上部調査イメージ図

1号機S/C上部の漏えい箇所を2014/5/27より調査し、上部にある配管の内1本の伸縮継手カバーより漏えいを確認。他の箇所からの漏えいは確認されず。
今後、格納容器の止水・補修に向けて、具体的な方法を検討していく。

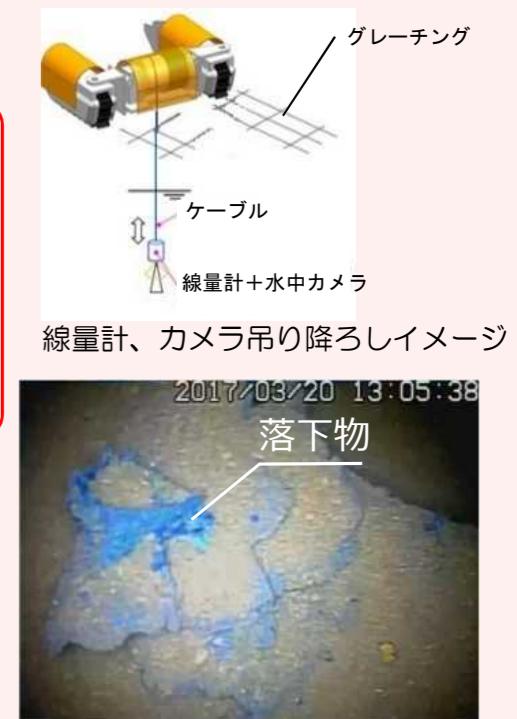
最下点近傍の画像

- ・2015年4月に、狭隘なアクセスロ(内径 ϕ 100mm)から格納容器内に進入し、格納容器1階内部の映像、空間線量等の情報を取得。
 - ・2017年3月、ペデスタル外地下階へのデブリの広がりを調査するため、自走式調査装置を用いた調査を実施し、PCV底部の状況を初めて撮影。得られた画像データと線量データを元に、PCV内部の状況を継続検討していく。

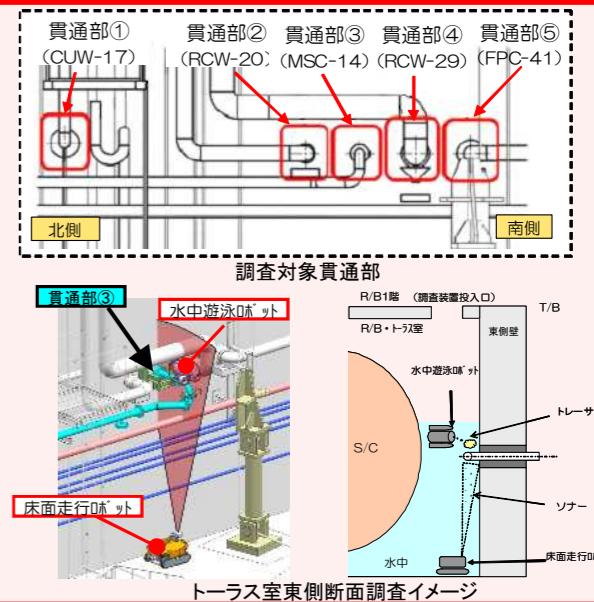
トーラス室壁面調査結果

- トーラス室壁面調査装置（水中遊泳ロボット、床面走行ロボット）を用いて、トーラス室壁面の（東壁面北側）を対象に調査。
- 東側壁面配管貫通部（5箇所）の「状況確認」と「流れの有無」を確認する。
- 水中壁面調査装置（水中遊泳ロボット及び床面走行ロボット）により貫通部の状況確認ができるこを実証。
- 貫通部①～⑤について、カメラにより、散布したトレーサ（※5）を確認した結果、貫通部周辺での流れは確認されず。（水中遊泳ロボット）
- 貫通部③について、ソナーによる確認の結果、貫通部周辺での流れは確認されず。（床面走行ロボット）

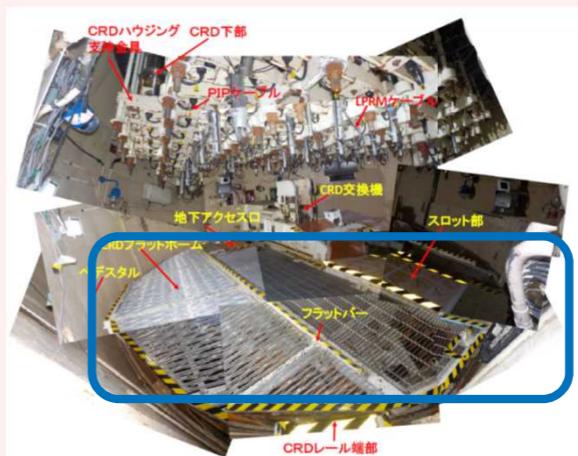
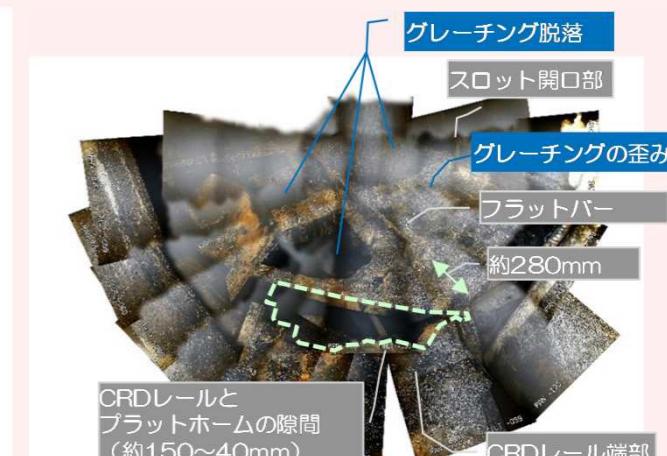
- X-6ペネ周辺の線量低減に必要な遮蔽体の製作が完了したことから、2016/12にロボットを投入する格納容器貫通部の穴あけ作業を実施。
- 2017/1/26, 30に格納容器貫通部からカメラを挿入し、ロボットが走行するCRD交換用レールの状況を確認。2/9に自走式調査装置アクセスルート上の堆積物除去を実施し、2/16に自走式調査装置を用いた格納容器内部調査を実施。
- 一連の調査で、ペデスタル内のグレーチングの脱落や変形、ペデスタル内に多くの堆積物があることを確認。得られた情報を評価し、燃料デブリ取り出し方針の検討に活用する。

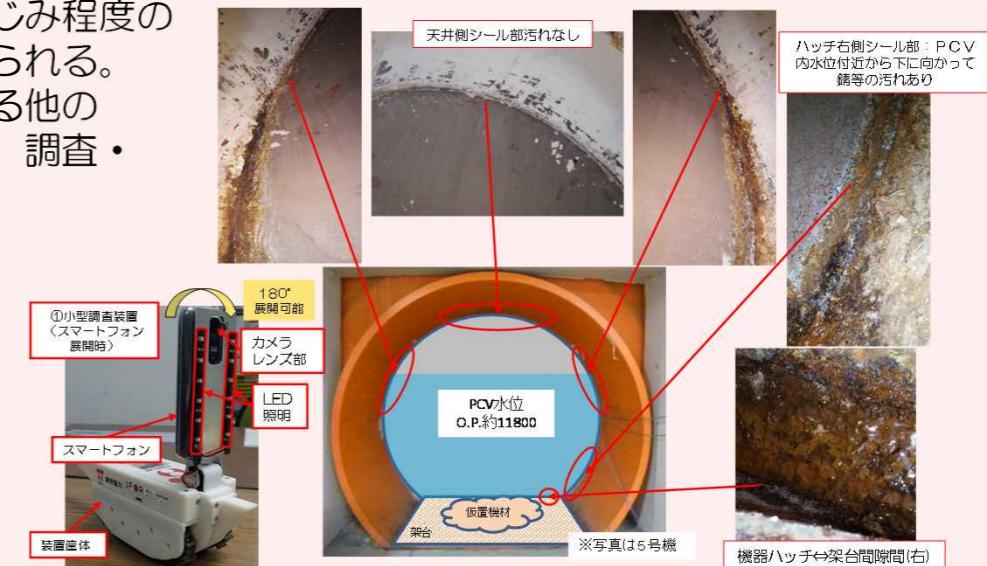
3号機原子炉格納容器機器ハッチ 小型調査装置による調査結果

- 燃料デブリ取り出しに向けた原子炉格納容器調査の一環として、3号機原子炉格納容器(PCV)機器ハッチの周辺について、2015/11/26に小型調査装置を用いて詳細調査を実施。
- 格納容器内水位より下部にあたる機器ハッチ周辺にて、錆などの汚れが確認されたため、シール部からにじみ程度の漏えいの可能性が考えられる。同様のシール構造である他の格納容器貫通部も含め、調査・補修方法を検討する。

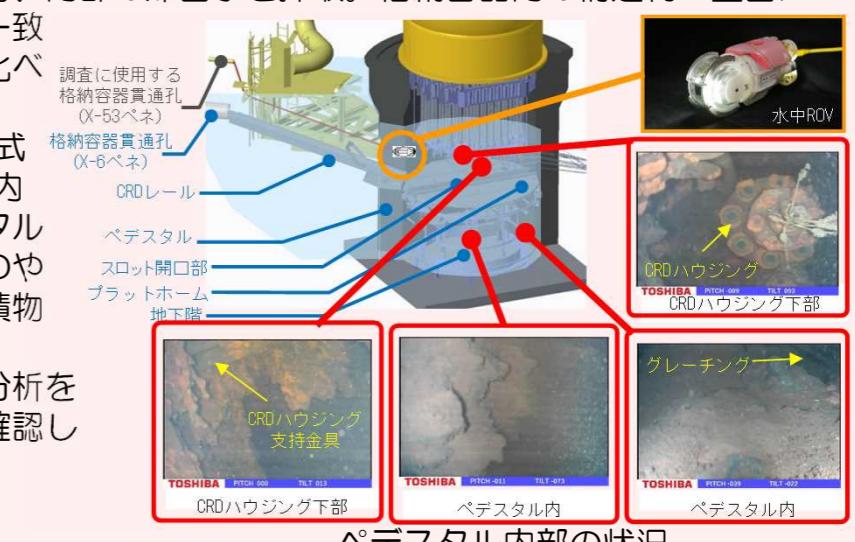
- PCV内部調査用に予定しているX-53ペネ^(※4)の水没確認を遠隔超音波探傷装置を用いて調査を実施し、水没していないことを確認(2014/10/22~24)。
- PCV内を確認するため、2015/10/20、22にX-53ペネから格納容器内部へ調査装置を入れ、映像、線量、温度の情報を取得、内部の滞留水を採取。格納容器内の構造物・壁面に損傷は確認されず、水位は推定値と一致しており、内部の線量は他の号機に比べて低いことを確認。
- 2017年7月に、水中ROV(水中遊泳式遠隔調査装置)を用いて、ペデスタル内の調査を実施。調査の結果、ペデスタル内に溶融物が固化したと思われるものやグレーチング等の複数の落下物、堆積物が確認されている。
- 今後は調査で得られた画像データの分析を行い、ペデスタル内の状況を詳細に確認していく。
