建屋内RO設備 逆浸透膜装置から堰内への系統水漏えい事象について

2017年9月28日

東京電力ホールディングス株式会社

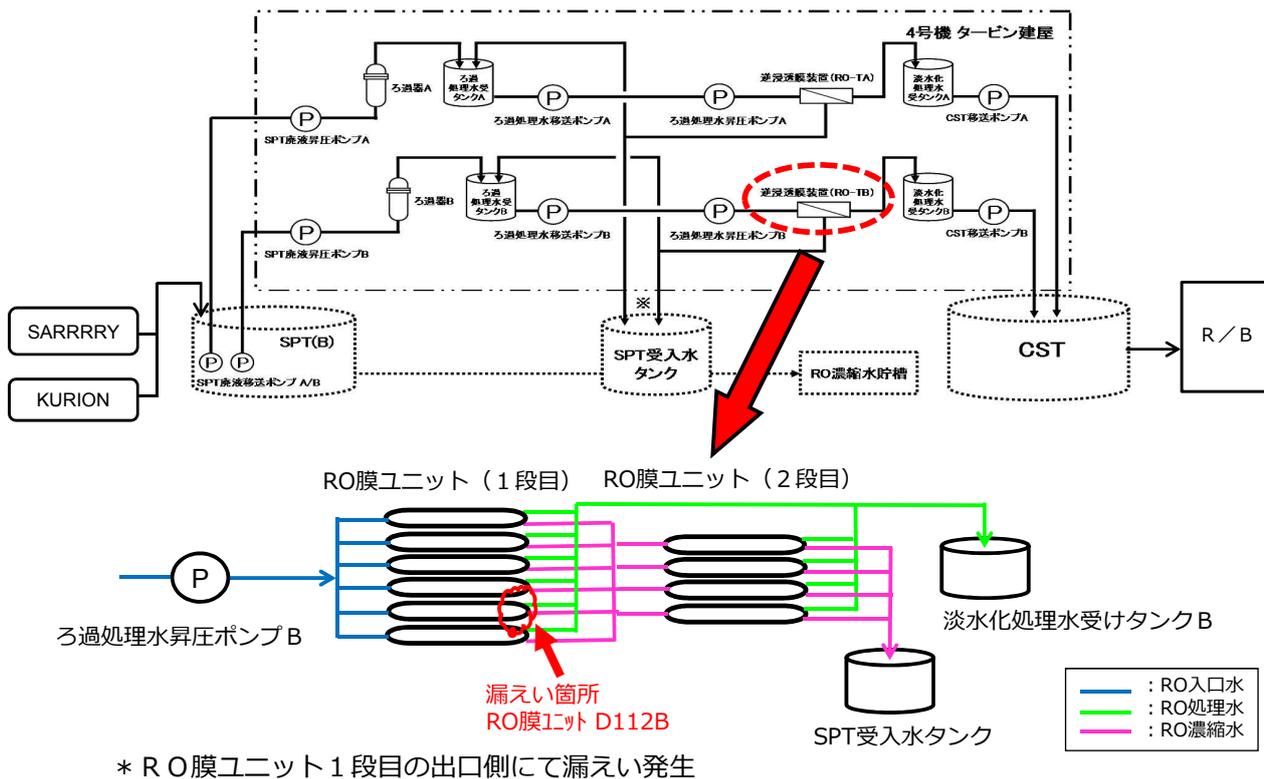
漏えい発生個所（系統概要）

- 平成29年9月19日、建屋内RO設備逆浸透膜装置（B）から系統水の漏えいによる水溜り（範囲：2.5m×8.6m×3cm）を確認。
- 水溜りは4号機タービン建屋の逆浸透膜装置（B）受けパン内に留まっておりが建屋外への流出がないこと、及び装置の停止・系統隔離により漏えいが停止していることを確認
- 9月20日に漏えい水を回収。また、系統隔離を解除したところ、逆浸透膜装置（B）RO膜ユニット一段目の出口プレート部からの漏えいを確認。

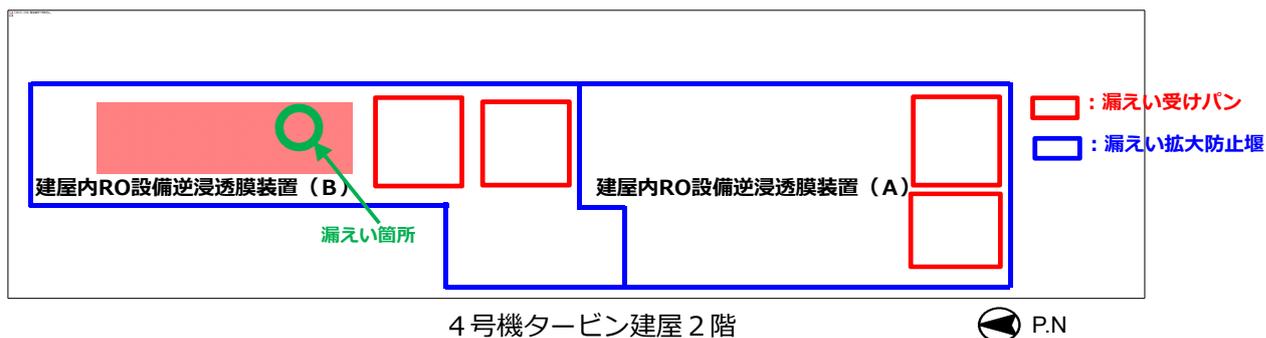
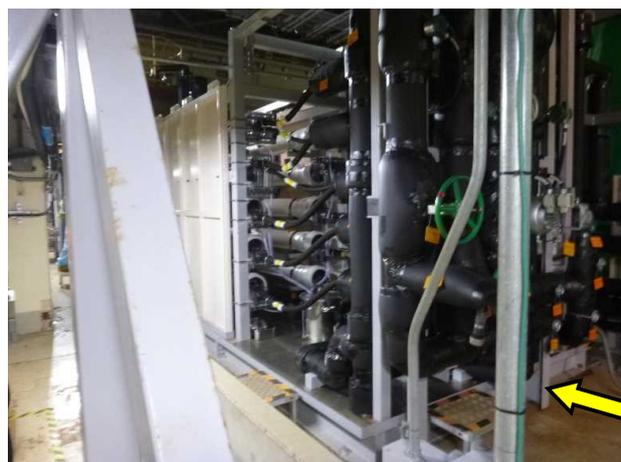
漏えい発生個所（概略機器配置）

- 漏えいの範囲, 量
 - ✓ 漏えいの範囲：逆浸透膜装置（B）漏えい受けパン内（2.5m×8.6m×3cm）
 - ✓ 漏えい量：約650リットル
- 漏えい水の分析結果
 - Cs-134 : 9.2×10^1 Bq/L
 - Cs-137 : 7.0×10^2 Bq/L
 - 全β : 8.5×10^2 Bq/L
 - Cl : 70ppm

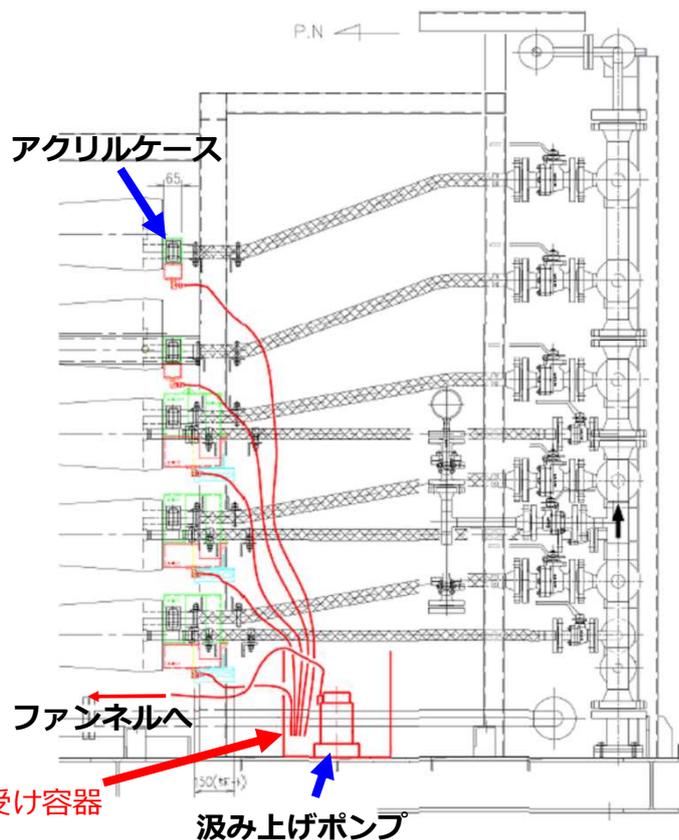
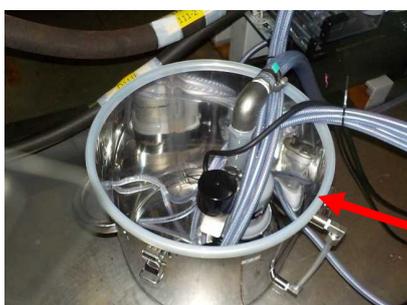
- 過去に漏えいがあった配管ジョイントから漏えい
- 配管ジョイントからの漏えいを想定し、アクリルケースの受けを設置しているが、何らかの原因により排水できず、アクリルケース・ドレンラインから漏えい

- アクリルケース・ドレンラインの受け容器に漏えい水の痕跡がない
- アクリルケース・ドレンラインの通水確認を実施し、異常がない

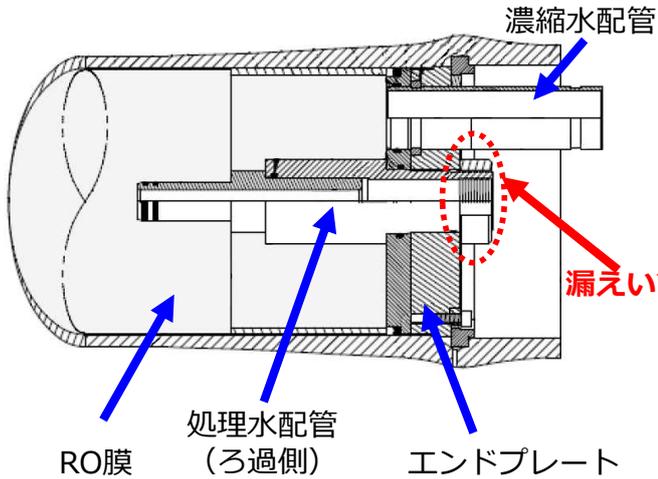
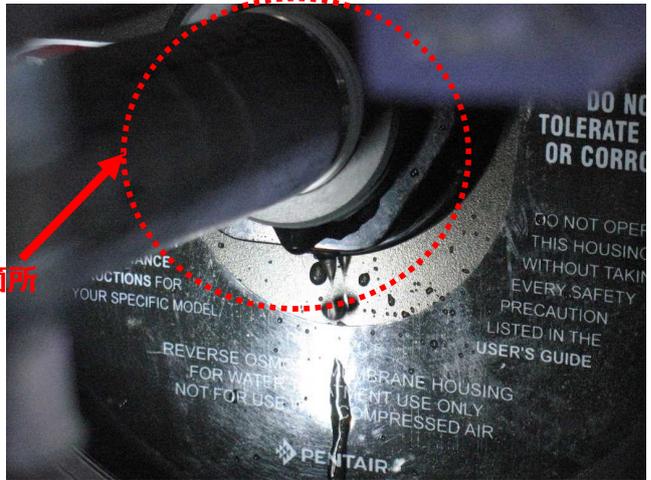
- RO膜ユニットの封水部から漏えい

- 逆浸透膜装置（B）の系統隔離を解除したところ、RO膜ユニットのエンドプレート部からの漏えいを確認
- ただし、詳細な流出経路は不明

- 当該のRO膜ユニットの分解点検を実施し、原因を特定していく
