# 構内排水路の対策の進捗状況について

2017年11月30日

東京電力ホールディングス株式会社

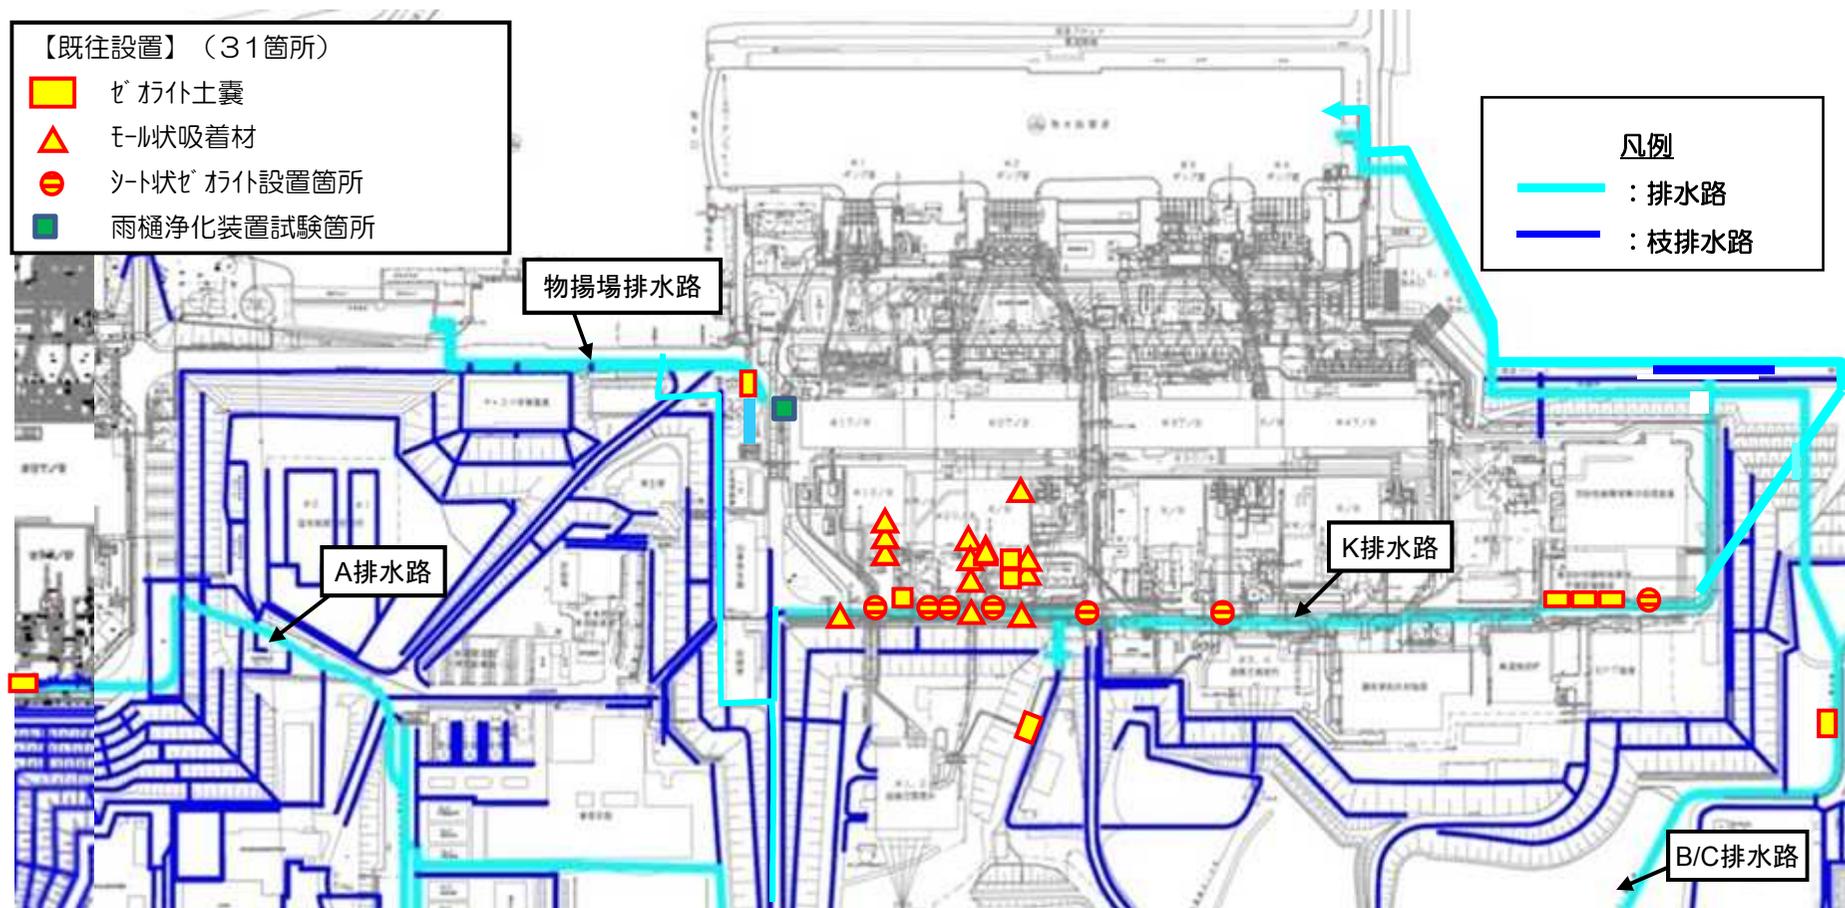
- 排水路への浄化材設置は、現在31箇所。
- K排水路の枝管のうち、排水濃度の高い7箇所にはシート状ゼオライトを設置（2016年9月23日）。その後、シートの日詰まり状況を鑑みて2017年6月13日迄に7箇所全て一巡目の取り替えを実施済み。
- 2017年9月16日に、1号機タービン建屋下屋の雨樋に浄化材を試験設置。

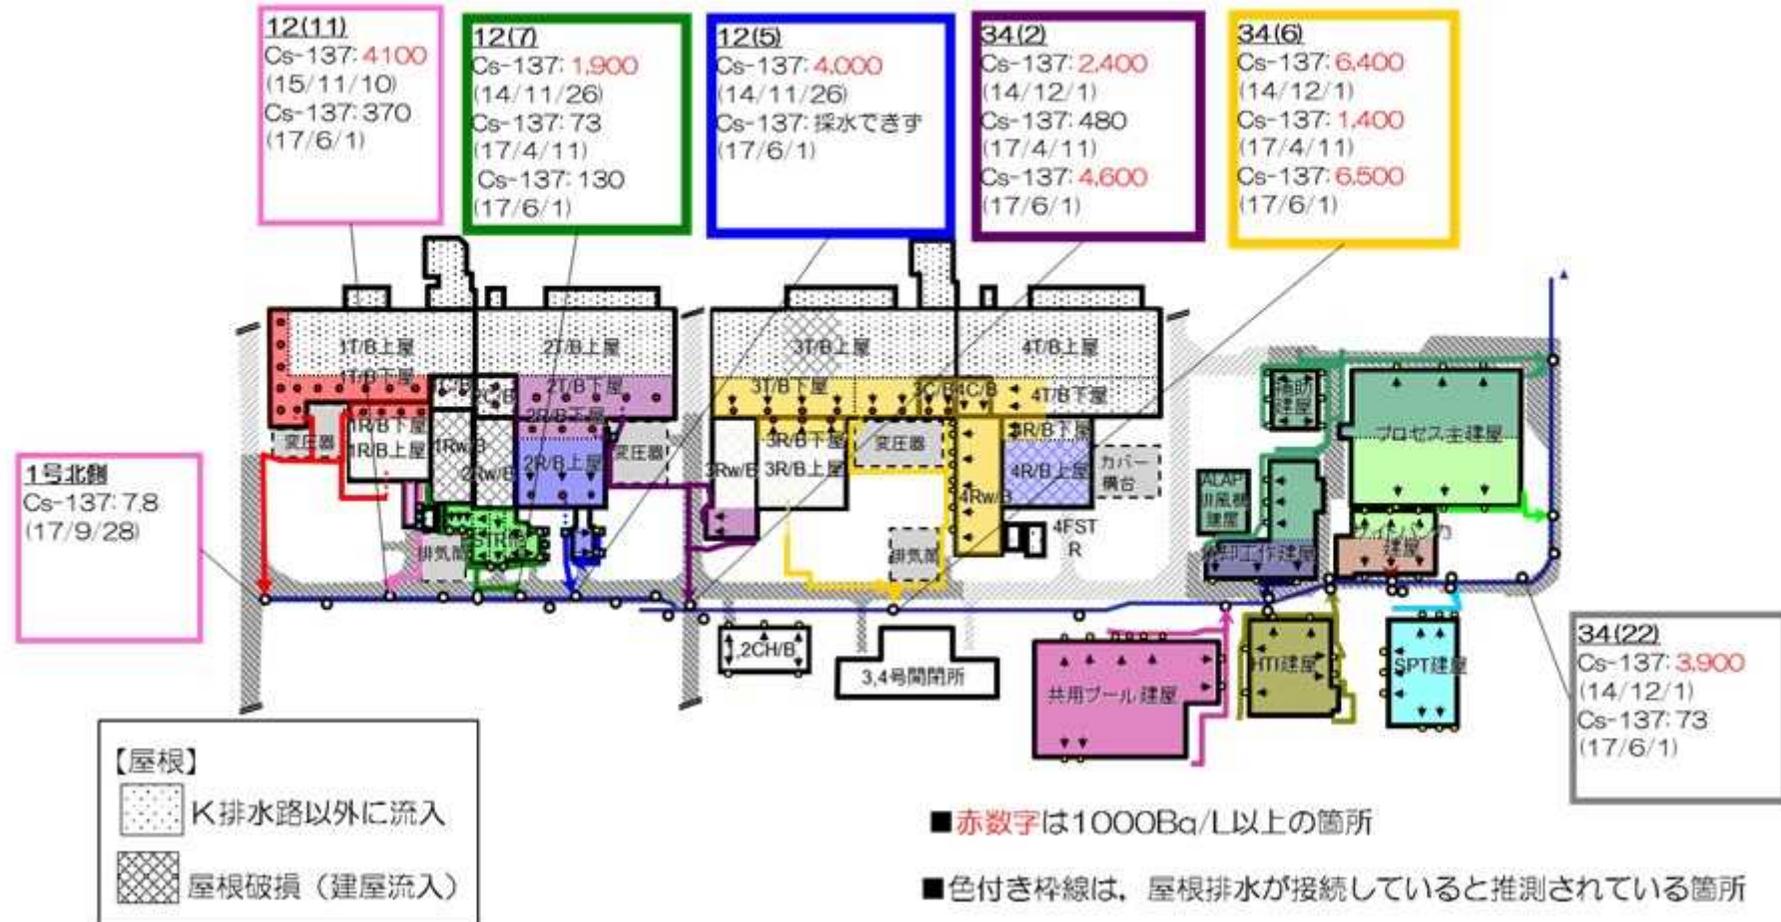
- 2014年頃と2017年の比較では、低減（12(7),34(22)等）、同等（34(6)）、上昇（34(2)）している箇所がみられる。
- 1号機北側の枝管の採水を行ったが、低濃度であった。

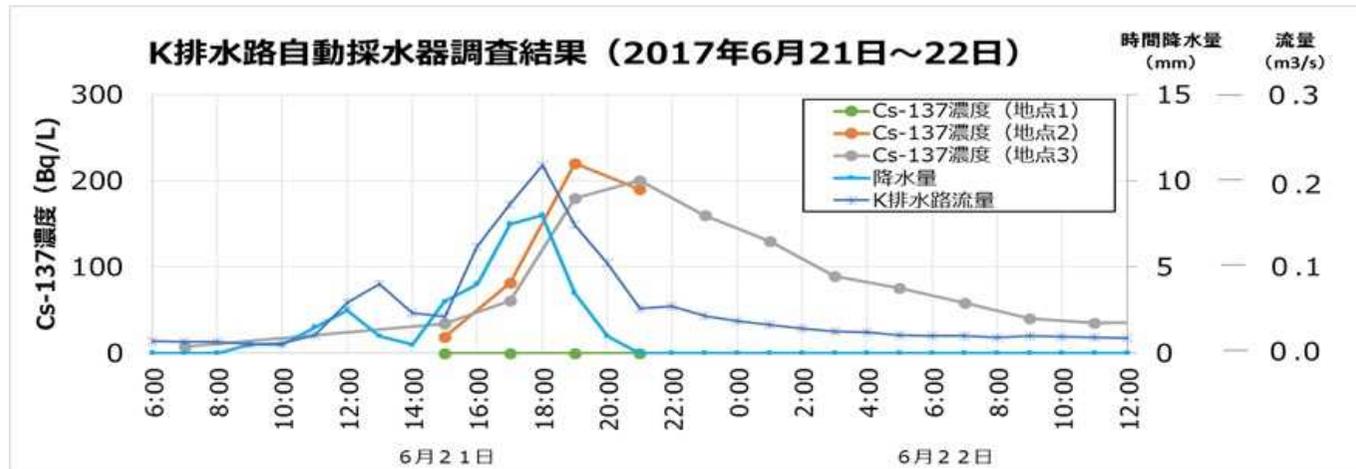
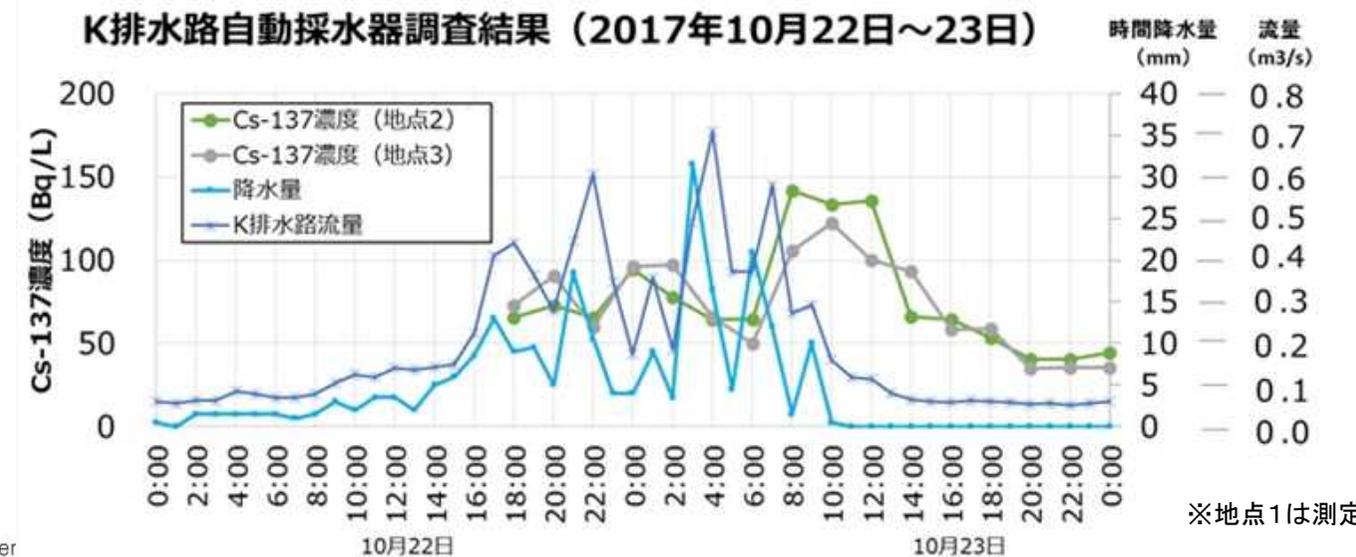
- 地点1では、濃度の上昇がほとんど見られていない。
- 最も濃度が高かったのは地点2であり、地点2の流域である、エリア2の2～4号機建屋付近の影響が降雨時の濃度に与える影響が大きいと想定される。

※地点1は測定せず

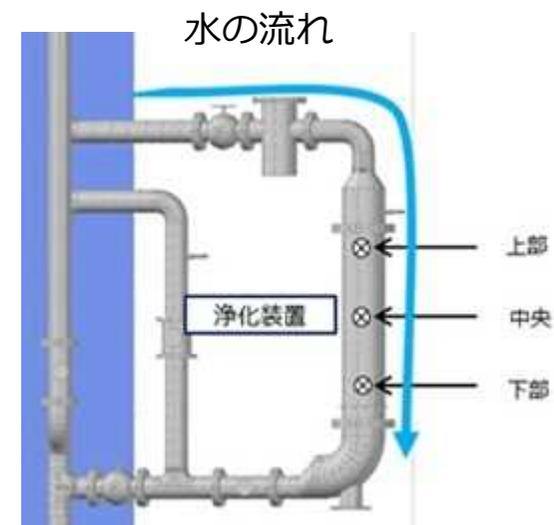
図1 浄化材線量測定位置

- セシウム137濃度の高いタービン建屋下屋の雨樋に設置した、浄化装置通過前後で採水、分析を行ったところ、浄化材通過後のセシウム137濃度は18分の1～100分の1に低下しており、想定していた1/10を上回る効果が確認された。
- 浄化材の表面線量率も通水量に比例して上昇しており、上部ほど線量率の上昇が大きいことから、浄化装置により雨樋排水が浄化されているものと考えられる。

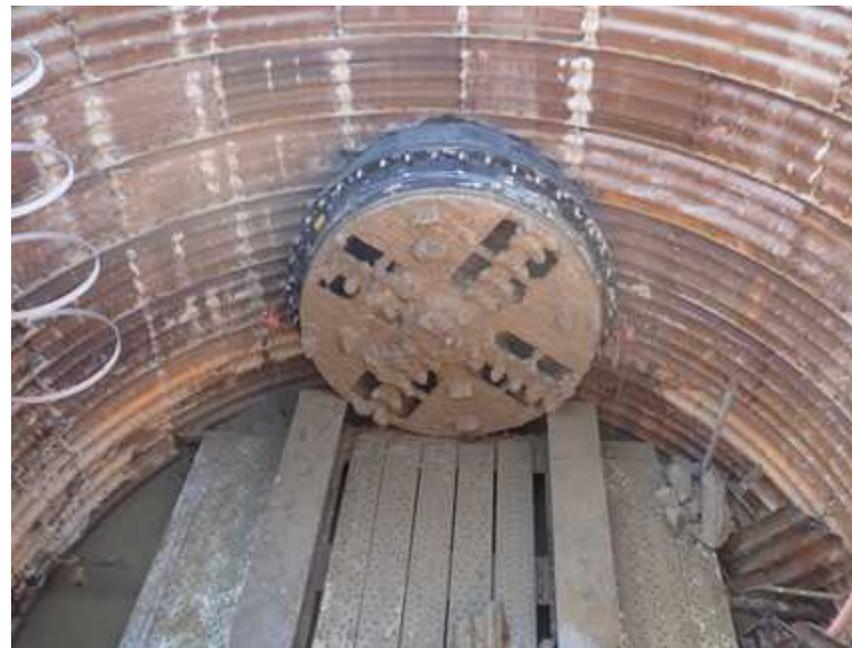
工事の状況

- A排水路については、上流側に設置されている多核種除去設備等の汚染水漏洩リスクを考慮し、多核種除去設備エリアの流末部から港湾内への付替え工事を実施中。
- 付替部の延長約265m、通水予定は2018年3月。
- 2016年11月21日から工事開始。推進立坑から海側への水路掘削を完了し(2017年10月17日)、現在、推進立坑から既設水路への掘削に向けて準備中。

(推進立坑～海側到達状況：10月17日現在)

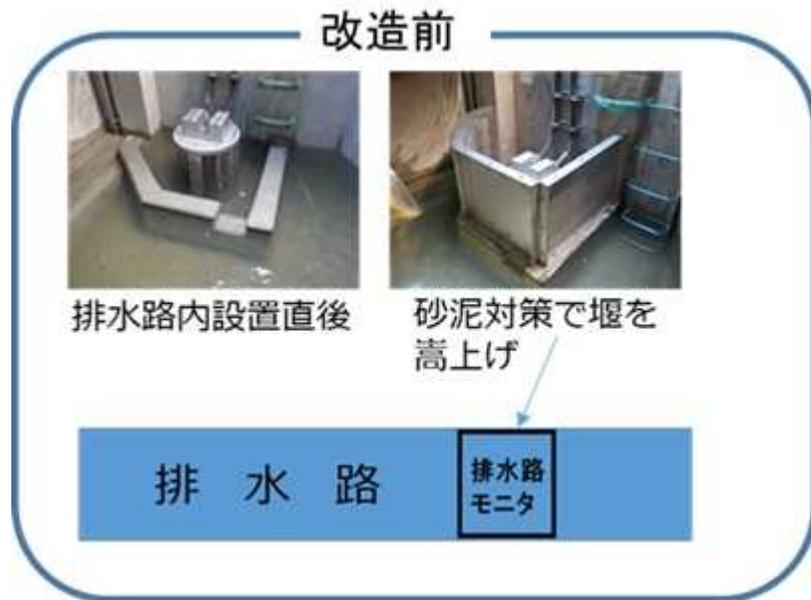
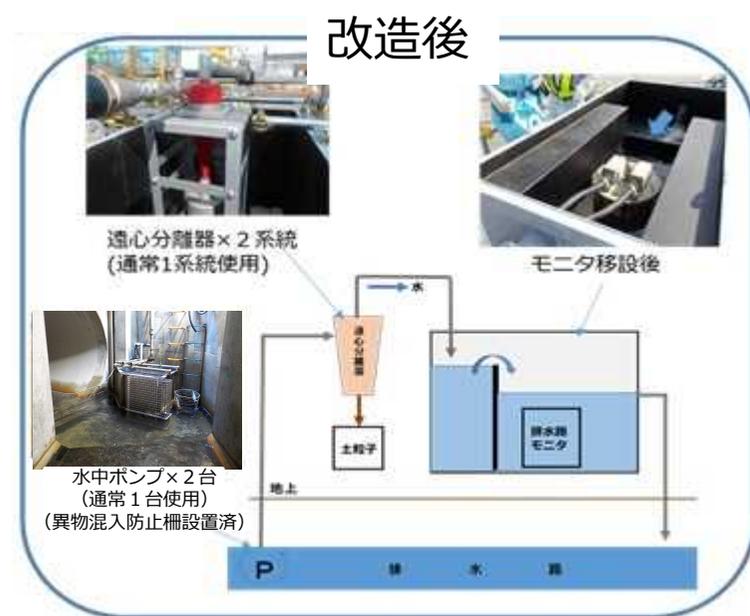
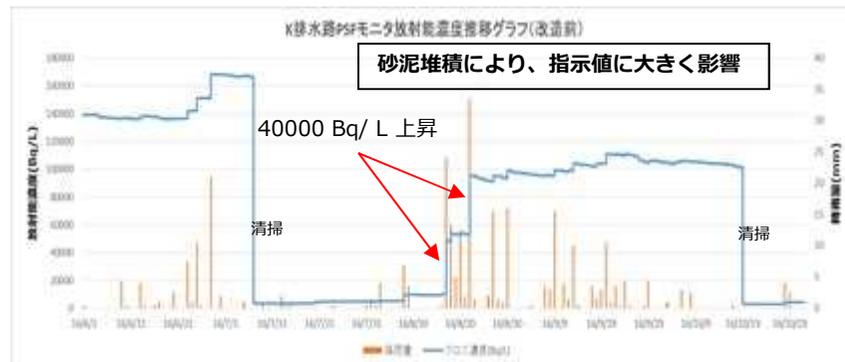
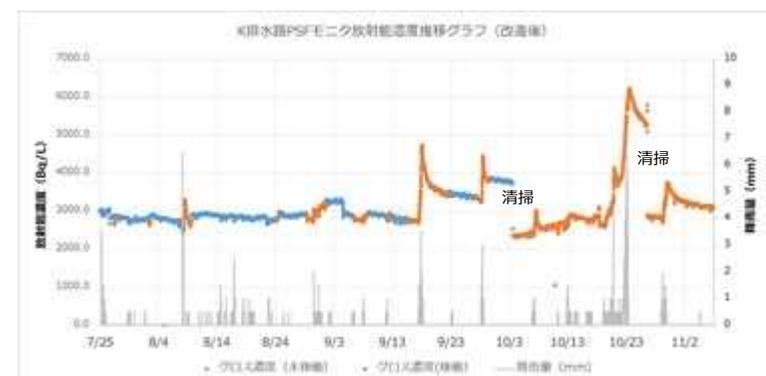
- 降雨による影響で上昇は見られるが、改造前の砂泥堆積による影響は大きく改善されている。

- 稼働時のドレン弁「閉」運用実施中
- 水中ポンプ収納堰内への異物混入防止柵設置済
