# 福島第一原子力発電所

## 1 / 2 号機排気筒年次点検結果報告(2017年度)

2017年12月21日

東京電力ホールディングス株式会社

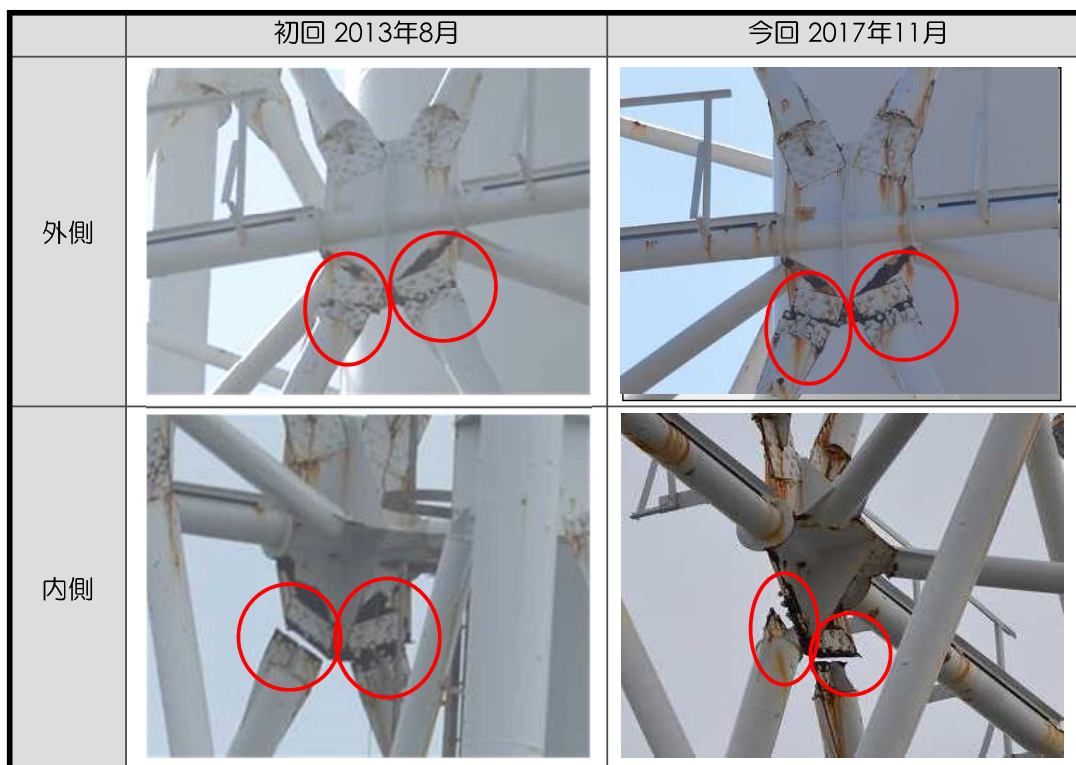
### 3-2. 排気筒の点検結果（北面 損傷箇所）

- 破断箇所：2箇所（北面：2箇所） いずれもGL+66m 付近の斜材接合部

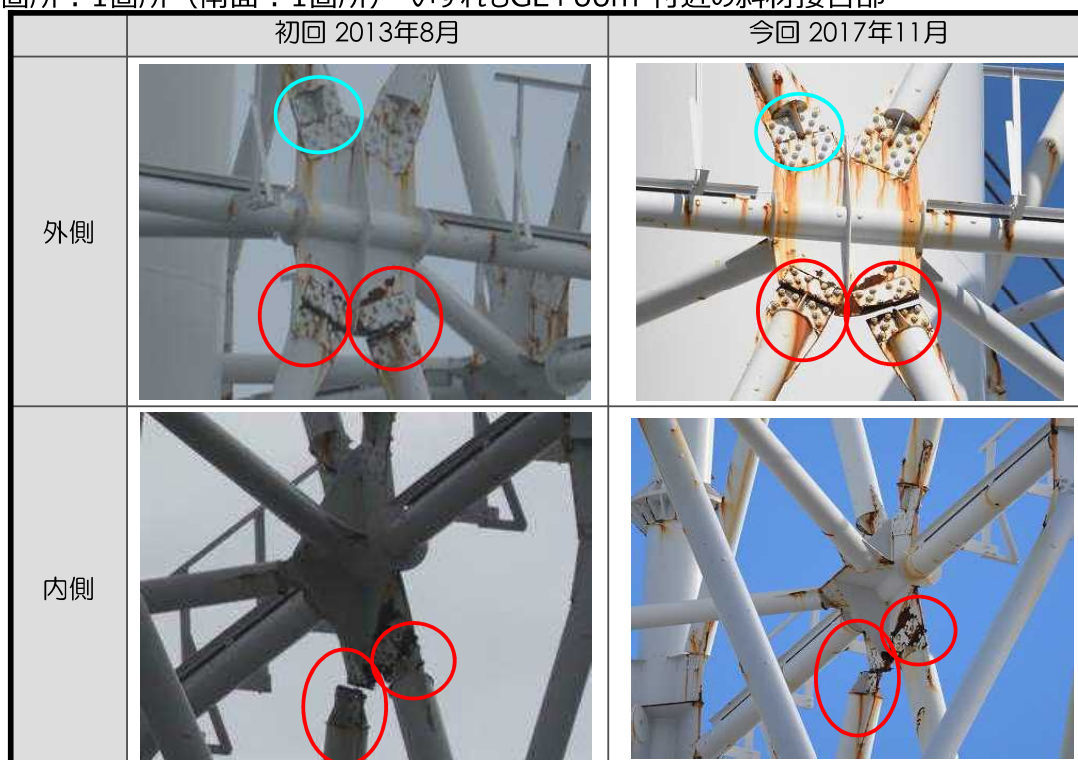
### 3-3. 排気筒の点検結果（南面 損傷箇所）

- 破断箇所：2箇所（南面：2箇所）  
 ◎ 変形箇所：1箇所（南面：1箇所） いずれもGL+66m 付近の斜材接合部

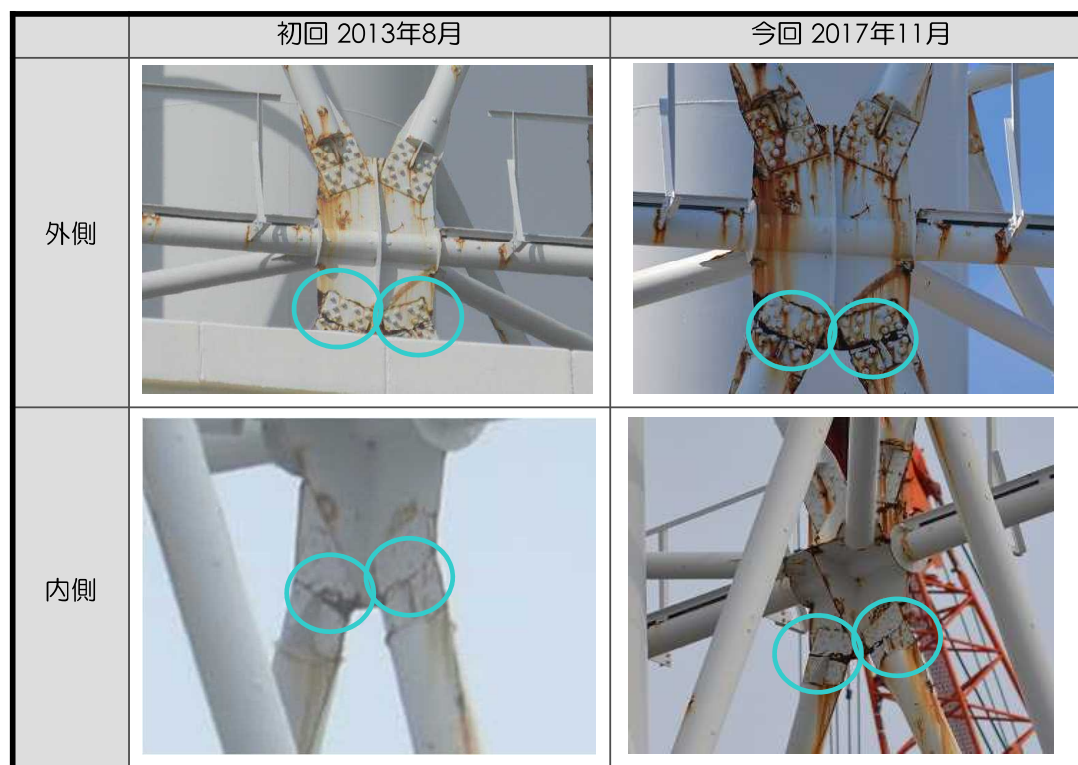
### 3-4. 排気筒の点検結果（東面 損傷箇所①）

○ 変形箇所：2箇所（東面：2箇所） いずれもGL+66m 付近の斜材接合部

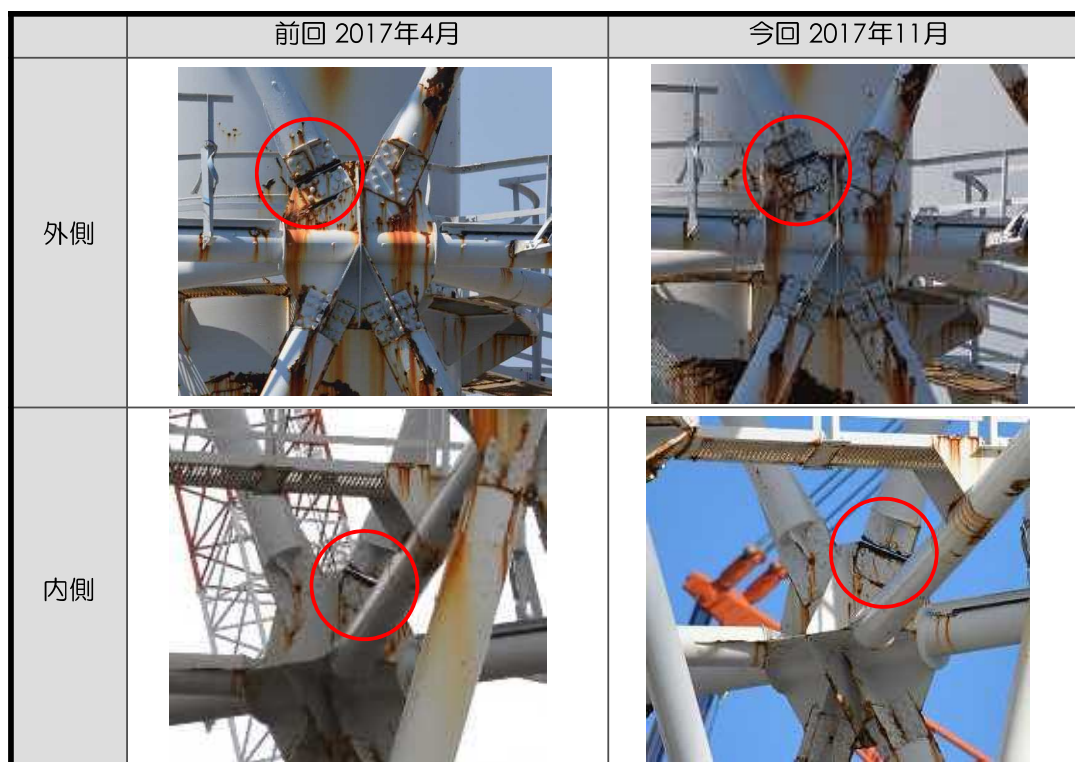
### 3-5. 排気筒の点検結果（東面 損傷箇所）

○ 破断箇所：東面 1 箇所 GL+45m 付近の斜材接合部

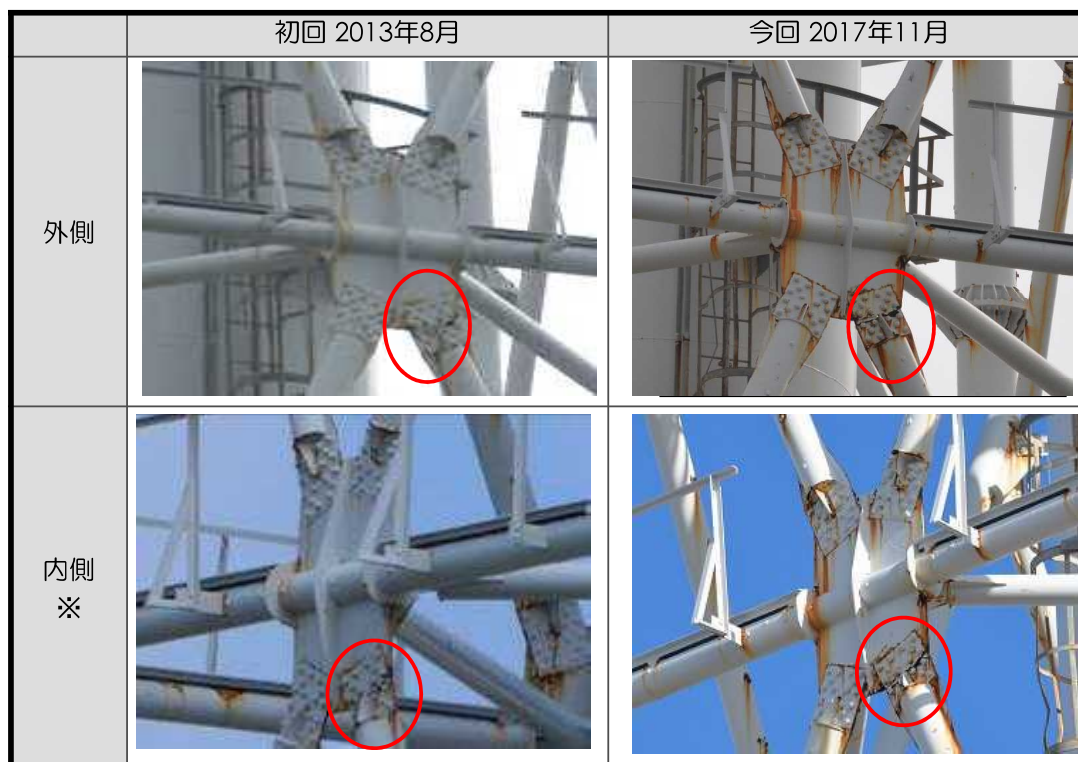
### 3-6. 排気筒の点検結果（西面 損傷箇所）

○ 破断箇所：西面 1 箇所 GL+66m 付近の斜材接合部

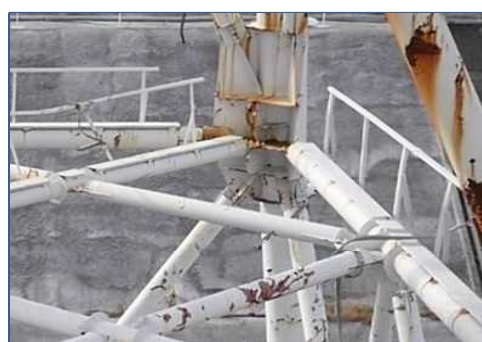
①北西側(GL30m付近)

■ 地上からの写真撮影に加え、ドローンによりカメラアングルを変えた点検を実施。  
 新たな変形・破断箇所が無いことを確認した。

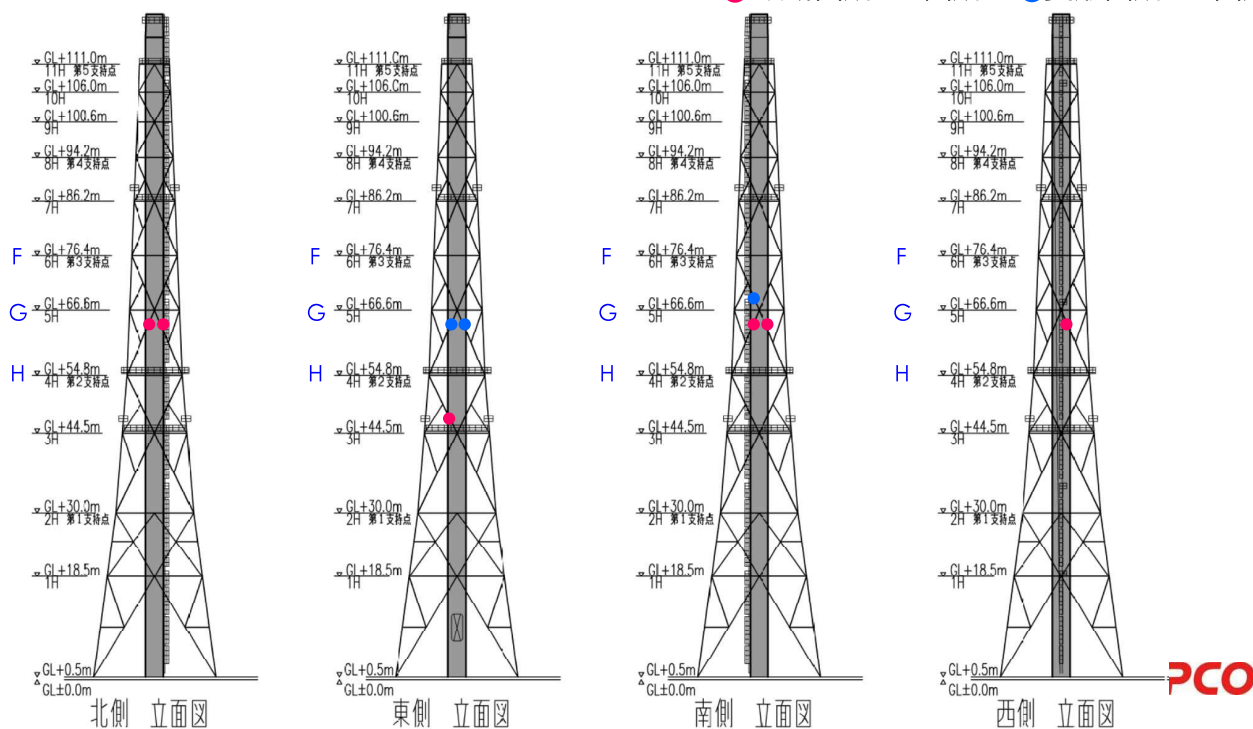
■ 今回確認された破断・変形箇所は以下の通りであり、新たな破断・変形箇所が無いことを確認した。

・2013年8月(初回点検)により確認された、地上66m付近の破断箇所5箇所と変形箇所3箇所

・2017年4月の臨時点検で確認された東側45m付近の破断箇所1箇所

● 破断箇所：6箇所 ● 変形箇所：3箇所
