廃止措置等に向けた進捗状況：使用済み燃料プールからの燃料取り出し作業

至近の目標 1～3号機使用済み燃料プール内の燃料の取り出し開始

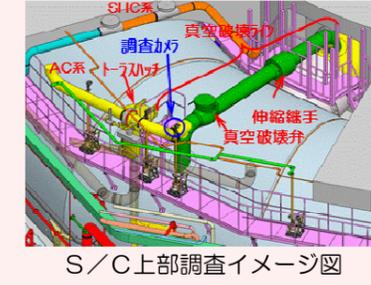
1号機S/C上部の漏えい箇所を2014/5/27より調査し、上部にある配管の内1本の伸縮継手カバーより漏えいを確認。他の箇所からの漏えいは確認されず。今後、格納容器の止水・補修に向けて、具体的な方法を検討していく。

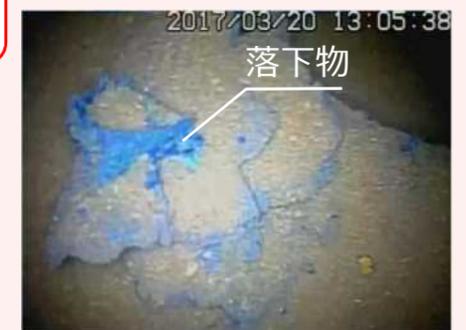
最下点近傍の画像

- 2015年4月に、狭隘なアクセス口(内径φ100mm)から格納容器内へ進入し、格納容器1階内部の映像、空間線量等の情報を取得。
- 2017年3月、ペダスタル外地下階へのデブリの広がりを調査するため、自走式調査装置を用いた調査を実施し、PCV底部の状況を初めて撮影。得られた画像データと線量データを元に、PCV内部の状況を継続検討していく。

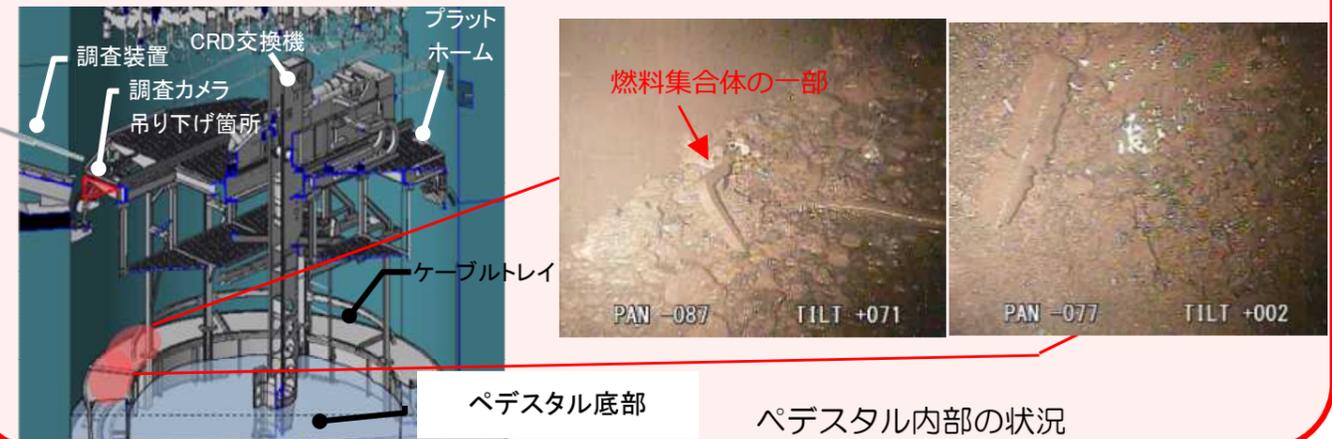
- 【調査概要】
 - 2号機X-6ペネ(※1)貫通口からロボットを投入し、CRDレールを利用しペDESTAL内にアクセスして調査。
- 【進捗状況】
 - 2017/1/26,30に格納容器貫通部からカメラを挿入し、ロボットが走行するCRD交換用レールの状況を確認。2/9に自走式調査装置アクセスルート上の堆積物除去を実施し、2/16に自走式調査装置を用いた格納容器内部調査を実施。
 - 一連の調査で、ペDESTAL内のグレーチングの脱落や変形、ペDESTAL内に多くの堆積物があることを確認。
 - 2018年1月19日に、原子炉格納容器の内部調査を実施。今回調査では、前回の調査(2017年1月~2月)で使用した、テレスコピック式調査装置を改良し、プラットホーム下の状況を確認。調査の結果、ペDESTAL底部に燃料集合体の一部を落下を確認したことから、その周辺に確認された堆積物は、燃料デブリであると推定。今後、取得した画像の分析を行う予定。

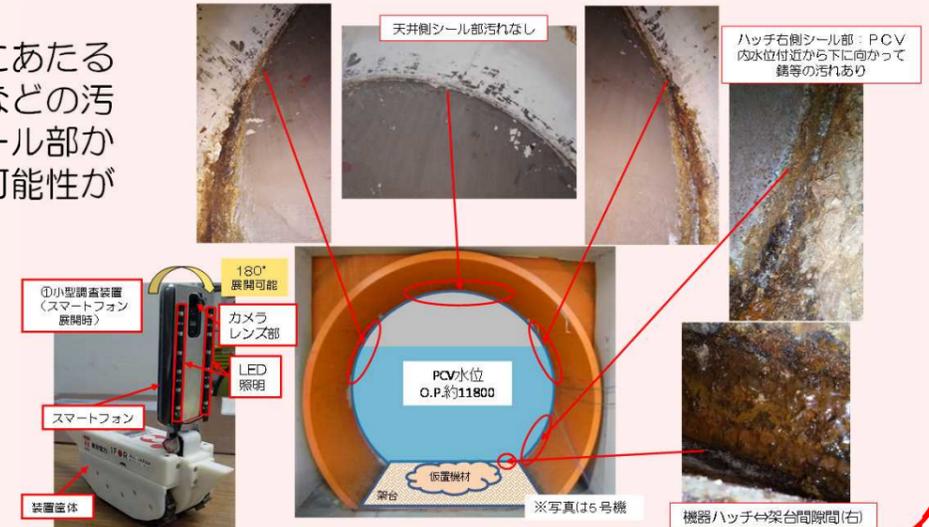
3号機原子炉格納容器機器ハッチ 小型調査装置による調査結果

燃料デブリ取り出しに向けた原子炉格納容器調査の一環として、3号機原子炉格納容器(PCV)機器ハッチの周辺について、2015/11/26に小型調査装置を用いて詳細調査を実施。

格納容器内水位より下部にあたる機器ハッチ周辺にて、錆などの汚れが確認されたため、シール部にしじみ程度の漏えいの可能性が考えられる。

同様のシール構造である他の格納容器貫通部も含め、調査・補修方法を検討する。

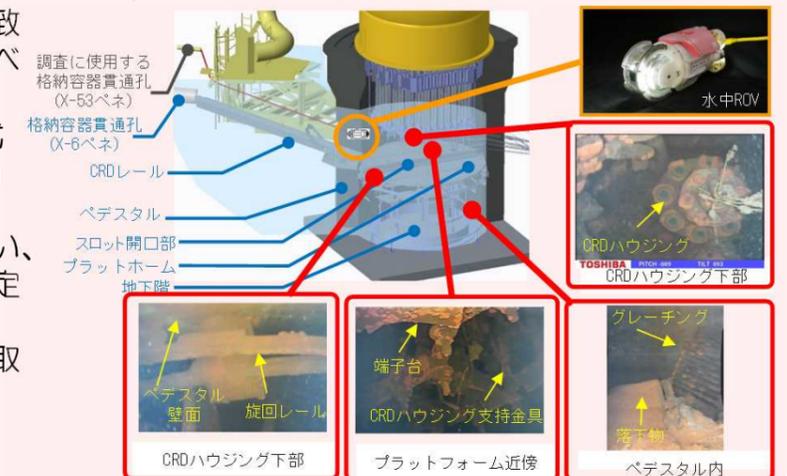
ペDESTAL内部の状況

- PCV内部調査用に予定しているX-53ペネ(※4)の水没確認を遠隔超音波探傷装置を用いて調査を実施し、水没していないことを確認(2014/10/22~24)。
- PCV内を確認するため、2015/10/20、22にX-53ペネから格納容器内部へ調査装置を入れ、映像、線量、温度の情報を取得、内部の滞留水を採取。格納容器内の構造物・壁面に損傷は確認されず、水位は推定値と一致しており、内部の線量は他の号機に比べて低いことを確認。
- 2017年7月に、水中ROV(水中遊泳式遠隔調査装置)を用いて、ペDESTAL内の調査を実施。
- 調査で得られた画像データの分析を行い、複数の構造物の損傷や炉内構造物と推定される構造物を確認。引き続き、得られた情報を基に、燃料取り出しの検討を進めます。
