建屋への地下水・雨水等流入量の増加について

2018年3月1日

東京電力ホールディングス株式会社

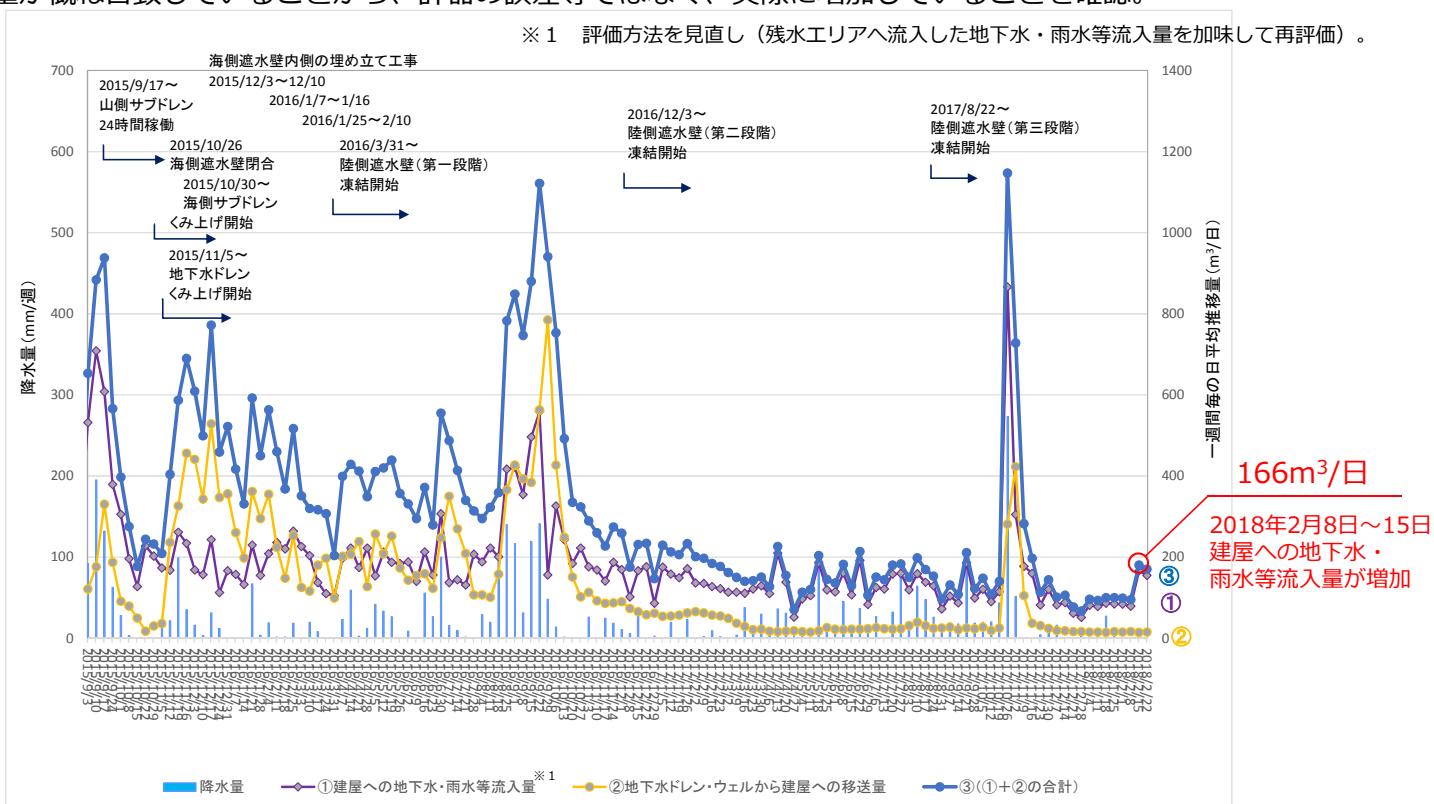
- 2018年1月以降の建屋への地下水・雨水等流入量※1は50～90m³/日であったものの、2018年2月8日～15日の建屋への地下水・雨水等流入量は166m³/日に増加したことを確認（2月15日～22日は155m³/日）。
- なお、建屋への地下水・雨水等の流入、原子炉注水、その他移送の合計量に対し、移送先のプロセス主建屋側の受入量が概ね合致していることから、計器の誤差等ではなく、実際に増加していることを確認。

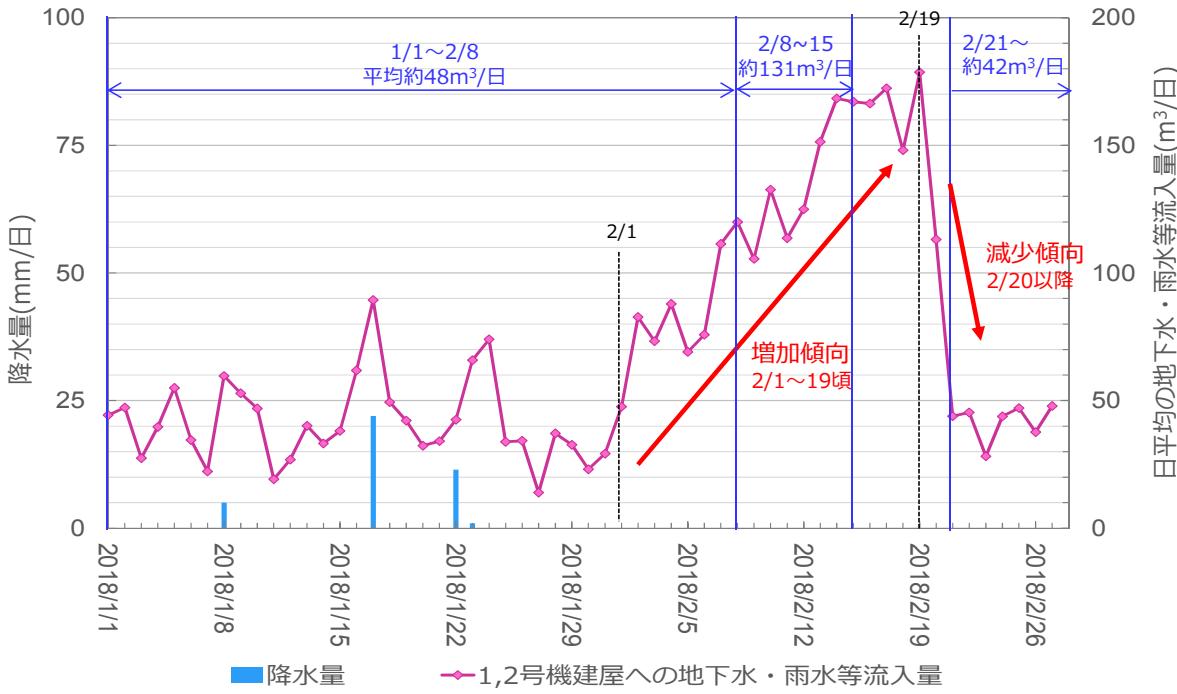
- 1・2号機建屋の地下水・雨水等流入量を詳細に評価したグラフを以下に示す。1月1日～2月8日の期間における平均約48m³/日に対し、2月8日～15日の期間では約131m³/日となっており、他建屋と比較して、1・2号機側の流入量が増加していることを確認。
- 2月1日以降は降雨が確認されていないものの、1・2号機側の地下水・雨水等の流入量は増加する傾向が確認されており、増加傾向は2月19日頃まで継続していることを確認。
- 2月20日からは減少傾向を確認しており、2月21日以降は平均約42m³/日で推移し、1月時点と同程度の地下水・雨水等の流入量に戻っていることを確認。

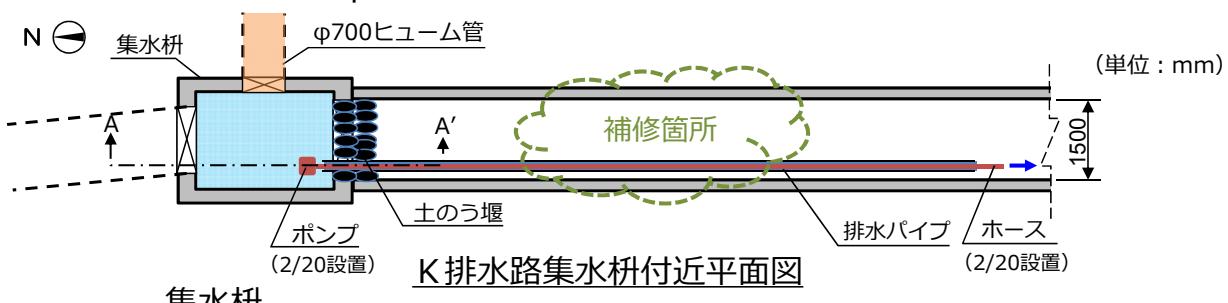
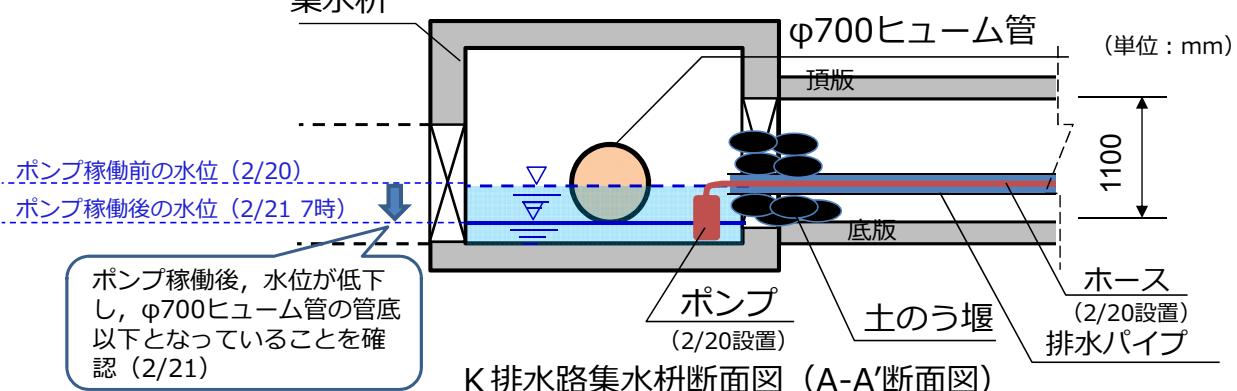
- 2月 1日 補修箇所のドライアップのため、上流側集水枠に土のう堰と排水パイプを設置
→集水枠水位は排水パイプ設置レベルまで上昇し、パイプ内を自然流下するとともに、
集水枠に接続しているφ700ヒューム管にも流入
- 2月20日 集水枠水位低下のため、升内にポンプを設置し、排水パイプの下流側に導水
2月21日 集水枠水位がφ700ヒューム管の管底以下まで低下

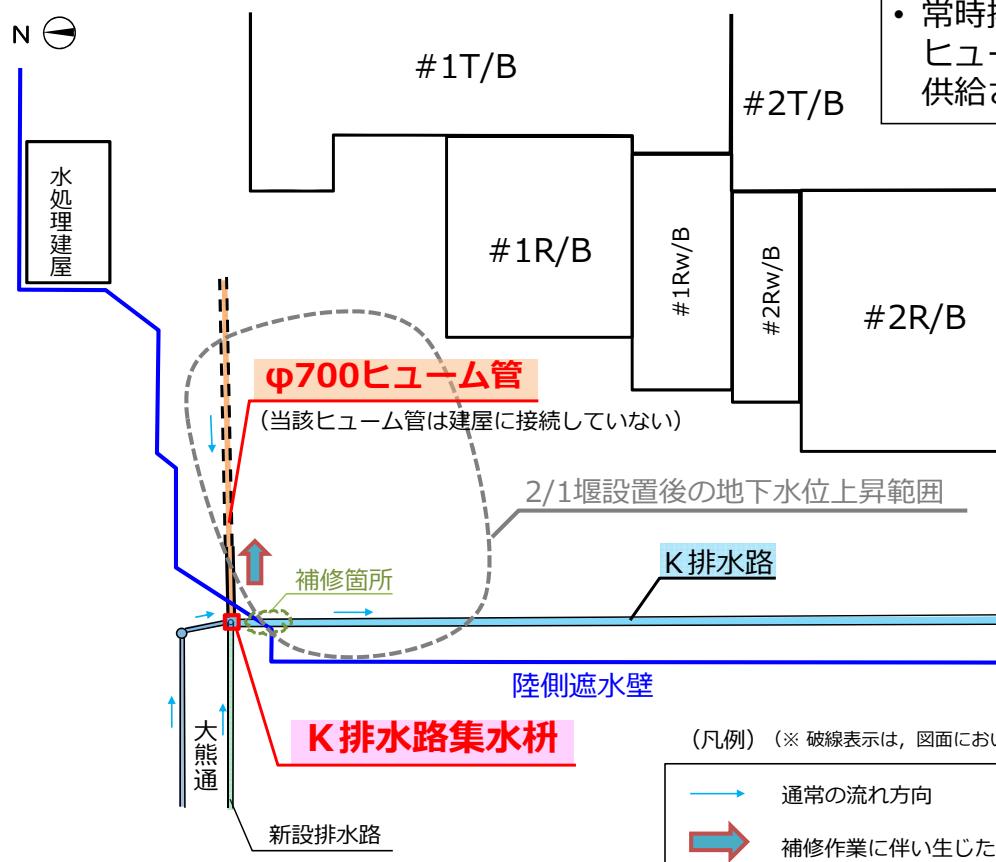
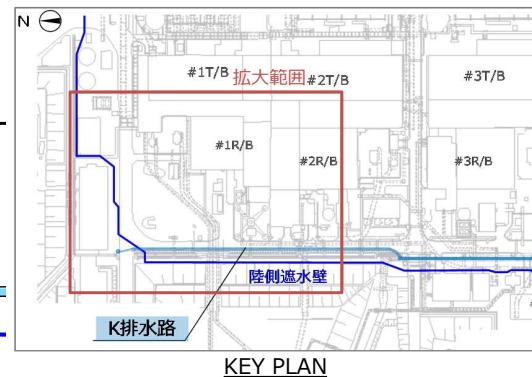
K排水路補修箇所周辺の排水系 (平面図)

- 2月上旬以降、建屋流入量が増加したことから、1月末から2月にかけて変化した業務の洗い出しを行ったところ、2月1日にK排水路補修箇所をドライアップするため、集水枠に堰を設置して、補修箇所の下流側へ導水する作業を実施したことを確認。
- 2月20日に集水枠内にポンプを設置して排水し、枠内の水位を低下させたところ、同時期から建屋流入量が減少したことを確認。
- 上記のことから、集水枠の水位上昇に伴い、常時排水されていた水の一部がヒューム管を逆流して陸側遮水壁内へ供給され、その後、ポンプ排水による水位低下後に供給が停止したと考える。
- 以上のことから、K排水路の補修作業が建屋流入量増加に影響を及ぼしたと推測される。
