SARRY低圧変圧器 異常について

2018年3月1日

東京電力ホールディングス株式会社

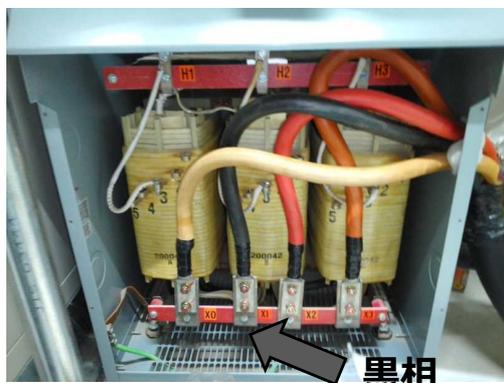
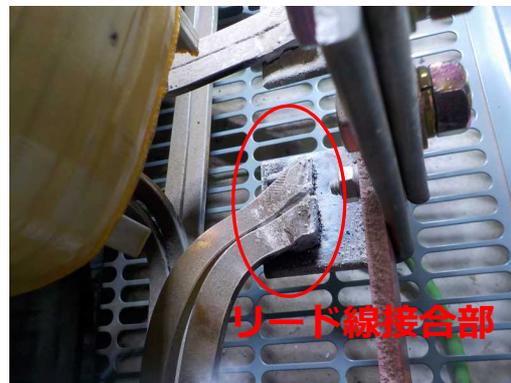
- ・当該変圧器カバーを取り外し内部調査を実施したところ、変圧器二次巻線リード線（黒相）の接合部（ろう付け部）に剥離と放電痕を発見した。

- ・リード線接合部の剥離により放電が発生したことが異音および火花発生の原因であると推定
- ・剥離の原因としては、変圧器の製造過程におけるろう付け不足及び接合部への応力によるものと推定

- ・異常のあったSARRY用低圧変圧器を介さないルートでSARRYへ電源を供給するように、ケーブル布設および電源供給ラインの変更作業を実施（2018年2月8日完了）
※概略回路構成図はSH4参照
- ・同型式の変圧器について、外観目視点検を行い異常のないことを確認
(2018年2月9日完了)

- ・当該変圧器及び同型式変圧器を同様の事象が発生しない構造のものに取替を予定
(2018年5月下旬完了予定)
※変圧器設置位置の変更が必要なため、設置場所、ケーブル布設ルート等について現在検討中
- ・当該事象についてOE情報として情報共有を実施する
