雨水処理移送ホースからの漏えいについて

2018年3月1日

東京電力ホールディングス株式会社

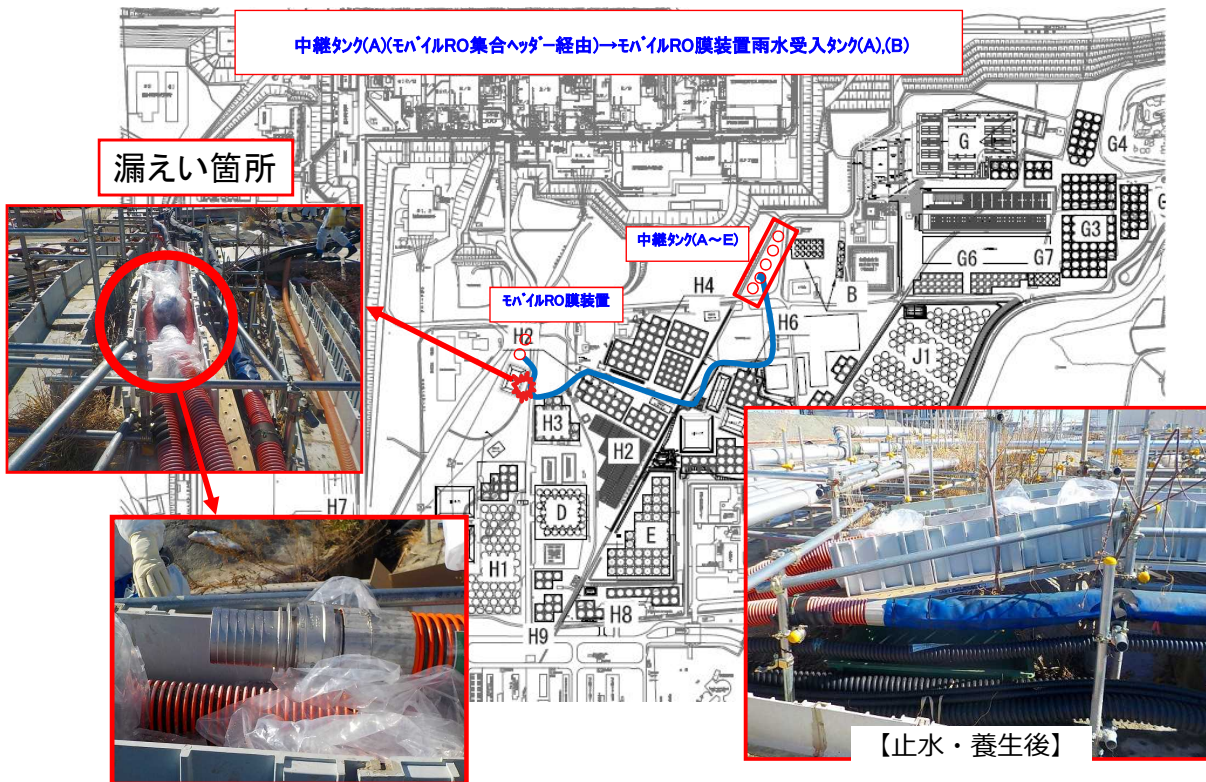
■ 当該雨水移送ライン

- 2018年2月8日、雨水処理のため中継タンク(A)→モバイルRO膜装置受入タンク(B)に移送を行った際に、現場で異常音を確認したため移送を停止。
- 現場確認を行った結果、移送用耐圧ホース（以下ホースという）の連結部が外れ、移送水が堰外へ漏えいしていることを作業員が発見。
- 漏えいした水は、漏えい箇所付近の側溝に流れて土のうによりせき止められ、側溝内に溜まっており排水路には流れ込んでいない。
- 移送ポンプ停止及びホース隔離により漏えいは停止。
- 側溝内に溜まった漏えいした水については回収済み。
- 漏えい部近傍のサーベイ結果 3.0 μ Sv/h（B. G相当）
- 漏えい量・漏えい水の分析結果
 - ✓ 漏えい量：4.8m³
 - ✓ Cs-134：ND（4.4Bq/L）
 - ✓ Cs-137：ND（4.4Bq/L）
 - ✓ 全ベータ：1.1 $\times 10^3$ Bq/L

- ◆ 当該耐圧ホースの交換
 - 加締め部が外れた耐圧ホースについて新品と交換を実施する。(約1 km)
- ◆ 雨水移送設備耐圧ホースの総点検
 - 既設耐圧ホースの外観目視点検を実施する。
- ◆ 原因調査について
 - 何らかの原因で耐圧ホース加締め部が外れ漏えいに至ったことから、引き続き原因調査を行っていく。
