# タービン建屋東側における 地下水及び海水中の放射性物質濃度の状況について

2018年3月1日

## 東京電力ホールディングス株式会社

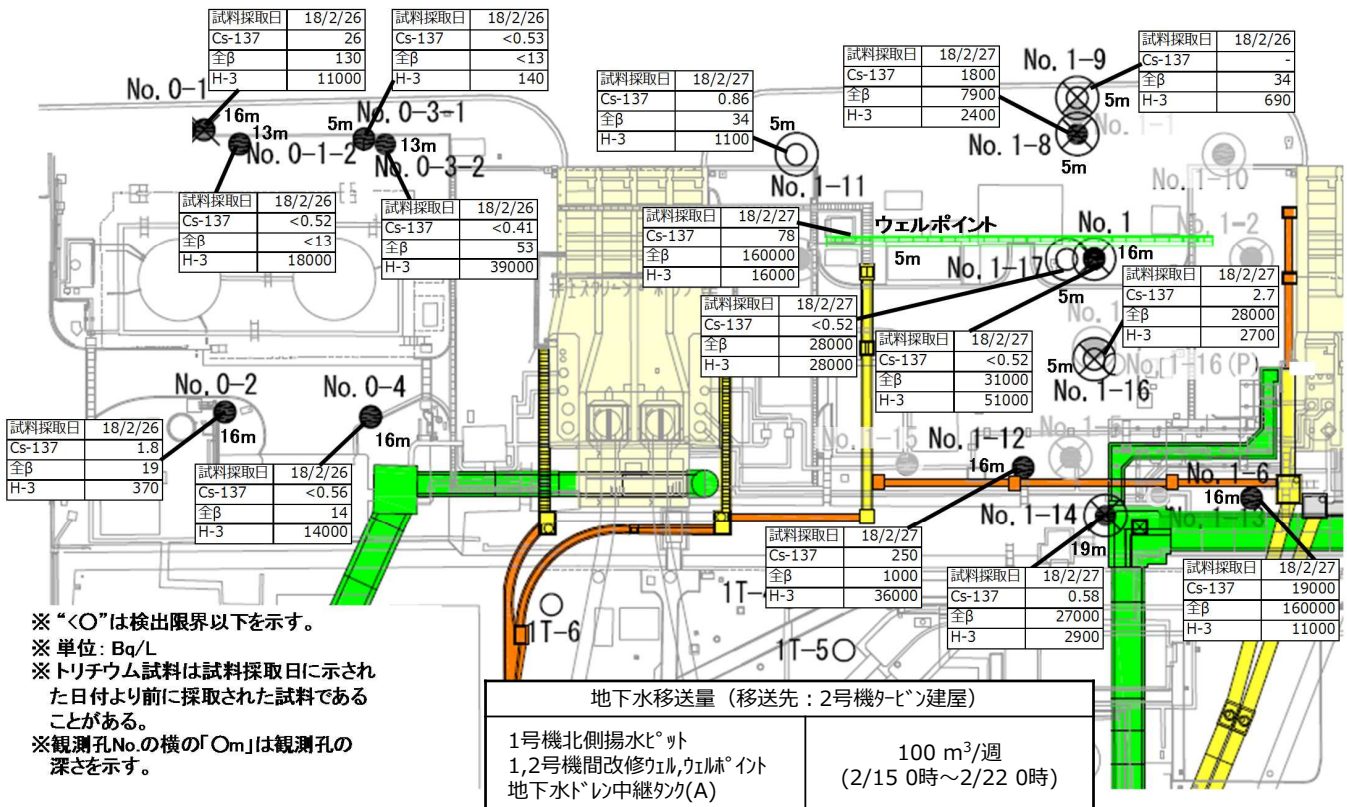
<1号機北側、1,2号機取水口間>

<1号機北側エリア>

- No.0-1-2でH-3濃度は2017.10より10,000Bq/ℓ程度から上昇し、現在20,000Bq/ℓ程度となっている。

<1,2号機取水口間エリア>

- No.1-6でH-3濃度は2017.11より2,000Bq/ℓ程度から上昇し、現在12,000Bq/ℓ程度となっている。
- No.1-9でH-3濃度は2017.10より1,500Bq/ℓまで上昇後低下し、現在800Bq/ℓ程度となっている。全β濃度は2017.10より140Bq/ℓまで上昇後低下し、現在40Bq/ℓ程度となっている。
- No.1-16でH-3濃度は2017.10より2,000Bq/ℓ程度から5,000Bq/ℓまで上昇後低下し、現在3,000Bq/ℓ程度となっている。

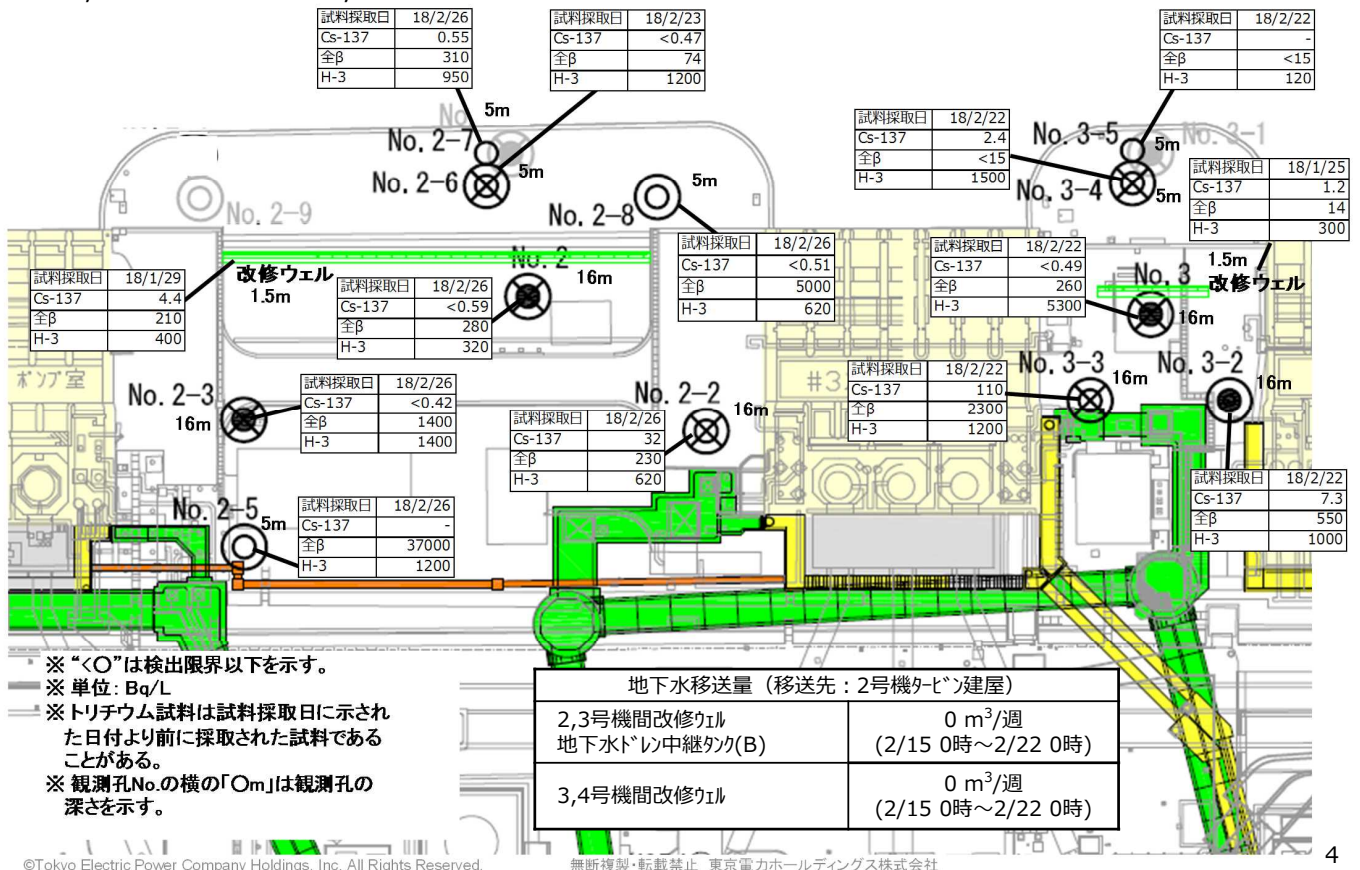
<2,3号機取水口間、3,4号機取水口間>

<2,3号機取水口間エリア>

- No.2-3でH-3濃度は2017.11より1,000Bq/ℓ程度から上昇し、現在1,600Bq/ℓ程度となっている。全β濃度は2017.12より600Bq/ℓ程度から上昇傾向にあり、現在1,400Bq/ℓ程度となっている。
- No.2-5でH-3濃度は2017.11より700Bq/ℓ程度から上昇し、現在1,500Bq/ℓ程度となっている。

＜3,4号機取水口間エリア＞

- No.3-4でH-3濃度は2017.10より1,000Bq/ℓ程度から上昇し、現在1,500Bq/ℓ程度となっている。

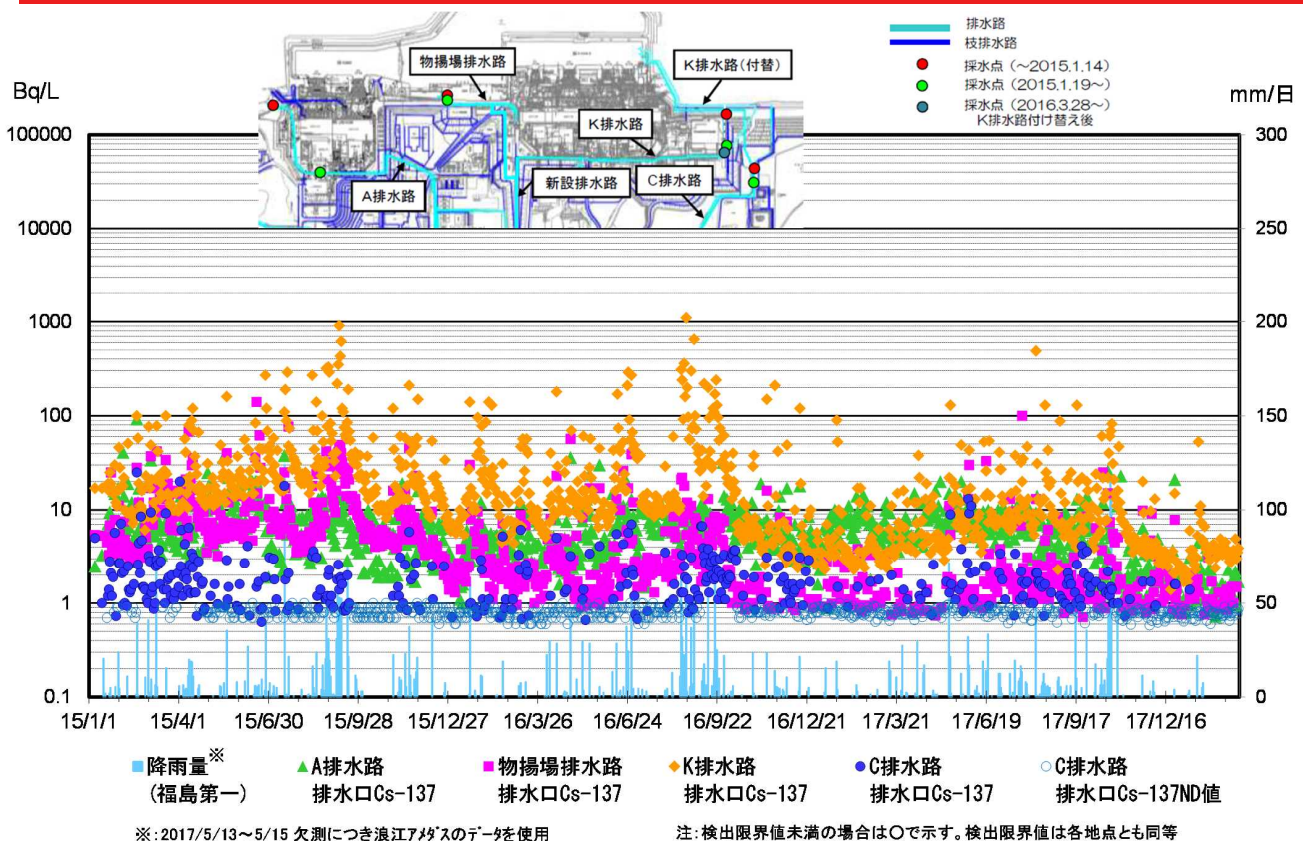
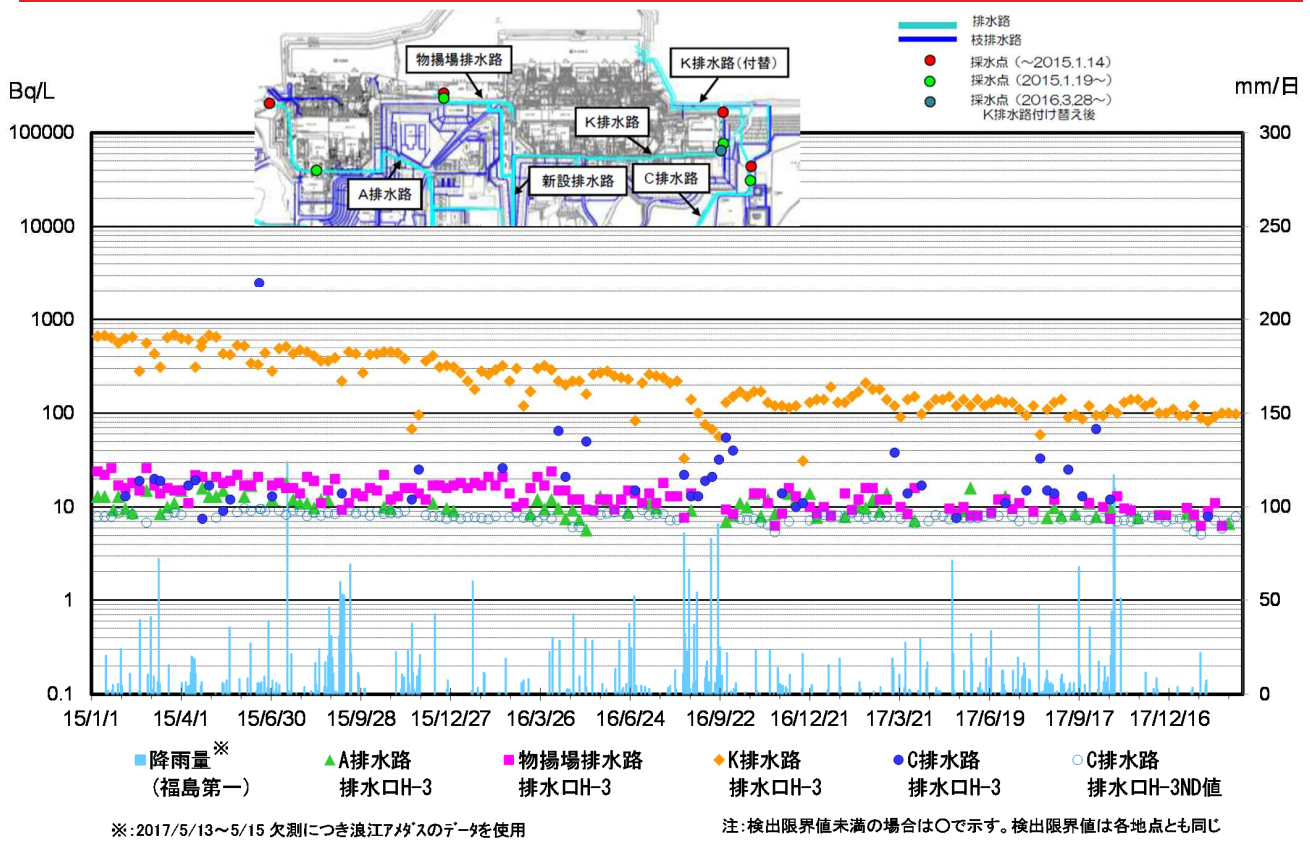
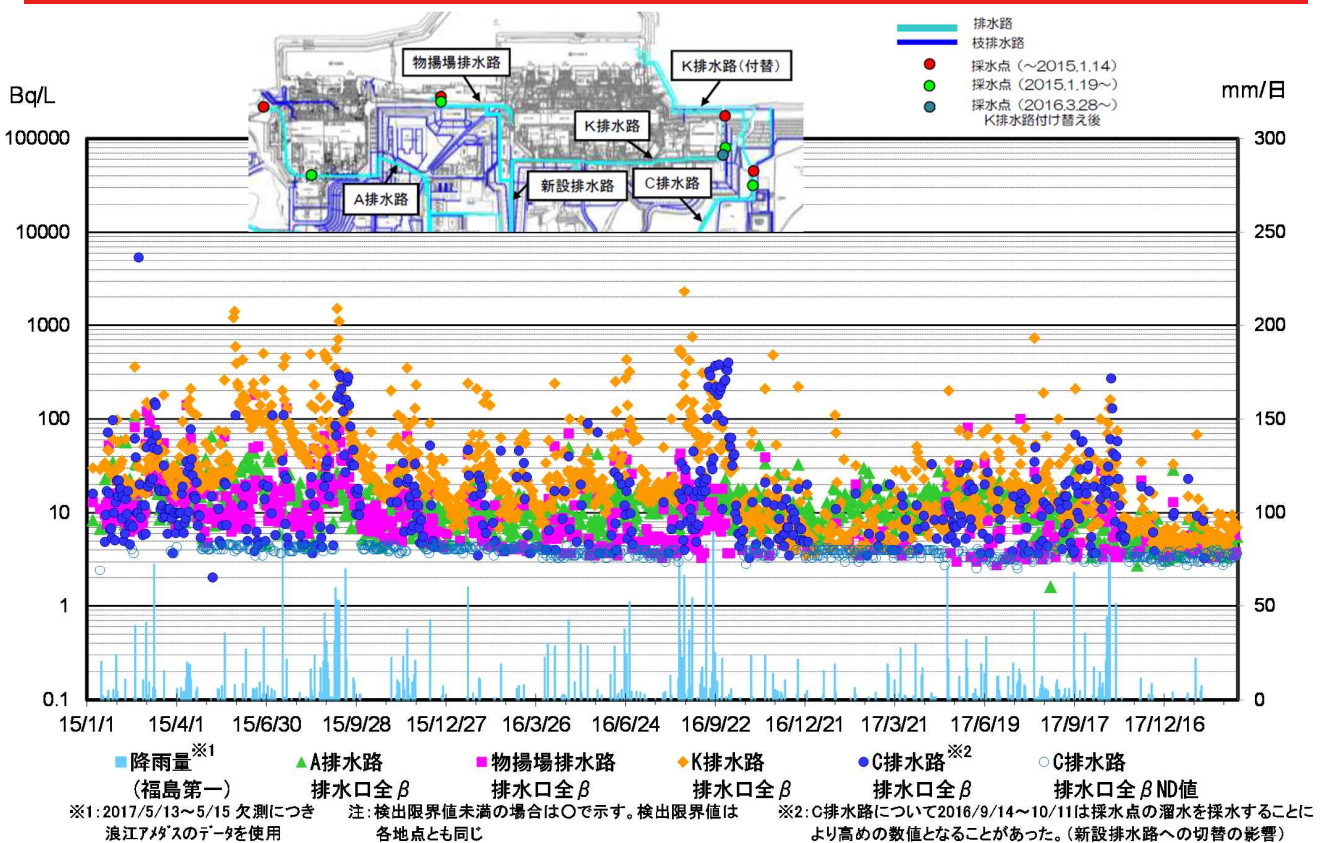
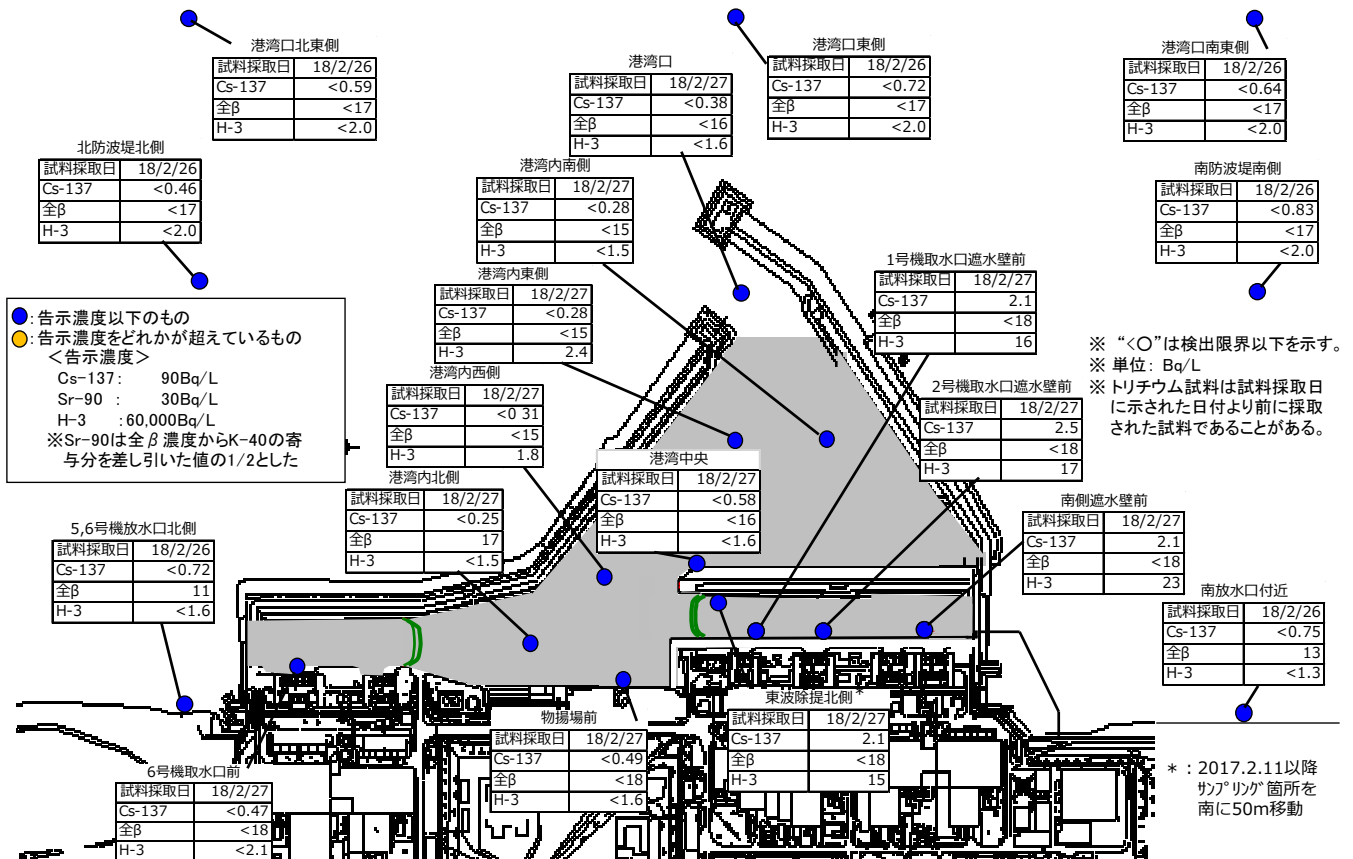
## 排水路における排水の濃度推移 (Cs-137)

- 道路・排水路の清掃を実施中
- 多核種除去設備工リアの排水を港湾外から港湾内への付替工事を実施中。(～2018年3月)
- Cs-137濃度が高めであるが低下傾向の推移となっている。

- 道路・排水路の清掃を実施中
- H-3濃度、Cs-137濃度、全β濃度とも低下傾向にある。

- 道路・排水路の清掃を実施中、排水路及び枝管に浄化材を設置中
- H-3濃度、Cs-137濃度が高めであるが低下傾向の推移となっている。
- Cs-137、Cs-134濃度と全β濃度がほぼ等しい。

- 道路・排水路の清掃を実施中
- 降雨時にCs-137濃度よりも全β濃度が上昇する傾向にあるが、全体的に低下傾向にある。
