地下水および雨水流入対策の現状

2018年3月29日

東京電力ホールディングス株式会社

2017年10月（台風時）の建屋流入量増加要因の調査概要

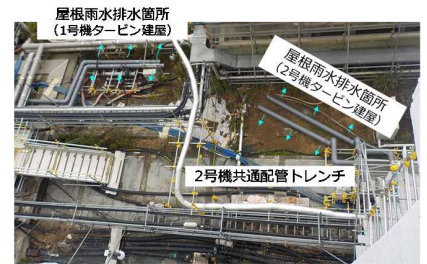
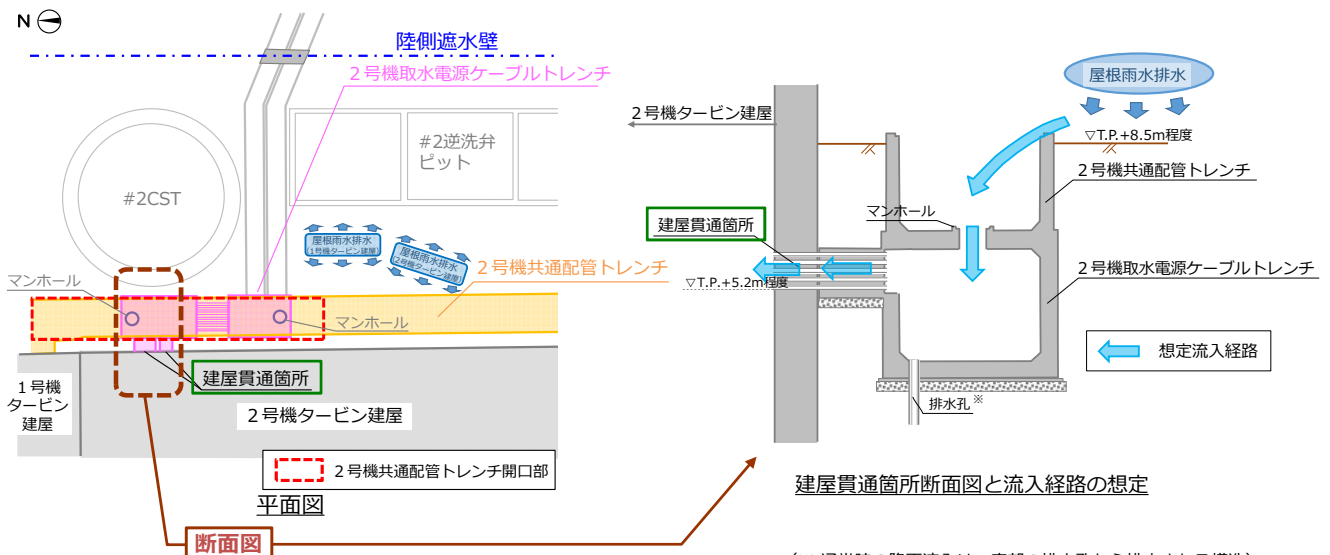
1,2号機タービン建屋の屋根雨水排水箇所の状況

- 1,2号機タービン建屋の屋根雨水は2号機タービン建屋東側に排水している（広い範囲の降雨が集中）
 - 当該箇所近傍に共通配管トレンチ（上部開口有）があり、その下部に取水電源ケーブルトレンチ（建屋貫通箇所所有）がある（これらのトレンチには、底部に排水孔が設置されている）
- 2017年10月台風時は、屋根雨水排水等の一部が近傍のトレンチ内に流入、排水孔からの排水が間に合わず、建屋貫通箇所から2号機タービン建屋に流入した可能性が考えられる

(※ 通常時の降雨流入は、底部の排水孔から排水される構造)

- 2号機取水電源ケーブルトレンチの建屋貫通箇所の調査結果を踏まえ、必要な対策を実施（～2018年8月予定）
- 3号機タービン建屋上屋について、屋根からの雨水流入防止対策を実施（～2020年上期予定）
- 引き続き、一時的な建屋流入量増加の要因について調査を行い、要因として大きいと想定されるところから順次対策検討を実施

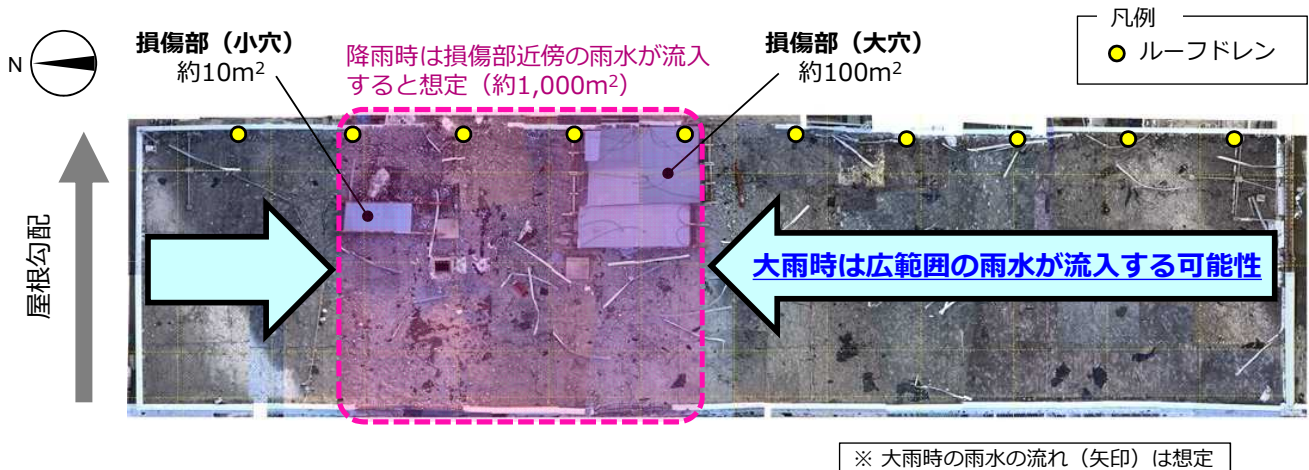
3号機タービン建屋上屋の状況

- タービン建屋屋根面は東側に傾斜しており、屋根雨水は東端に設置されたルーフトレンから排水される構造となっている
 - 屋根損傷部近傍の降雨は損傷部から建屋内に流入すると想定している（約1,000m²）
- 2017年10月台風時は短期間に非常に多くの降雨があったため、ルーフトレンからの排水が間に合わず、屋根損傷部にこれまで想定してきた範囲より広い範囲の雨水が流入した可能性があると考えられる

(参考) 3号機タービン建屋上屋の面積：約4,200m²
