# G 3 西タンクエリア堰内雨水の外堰への漏えいについて

2018年3月29日

## 東京電力ホールディングス株式会社

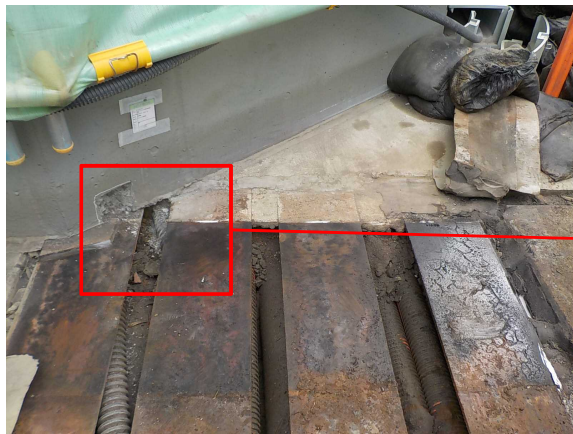
写真-1 (敷鉄板撤去状況写真)

- ・G3西タンクエリア西側、内堰と外堰の間で流出。一部は開口から地面に浸透。
- ・外堰地面は、防水塗装やコンクリート等で浸透性のない構造であるため、広範囲に広がった。
- ・開口は、コンクリートの止水が振動等で外れたもので、ケーブルトラフの下であったため、これまで破損が発見されなかった。

- 開口部内を調査した結果、コンクリート蓋の一部が確認された。  
外堰内は車両が通行するため、鉄板養生を行っていたが、車両の通行に伴う振動などの影響により破損したものと考えられる。
- 開口部の表面線量当量率： $\gamma = 0.002\text{mSv/h}$ 、 $\gamma + \beta = 0.002\text{mSv/h}$ であり、汚染土壌回収の閾値 ( $\beta = 0.01\text{mSv/h}$ ) 未満であることを確認した。
- 汚染土壌回収の閾値 ( $\beta = 0.01\text{mSv/h}$ ) 未満であり、過去に発生したタンクからの漏洩事象に伴い汚染土壌を回収している際の閾値 (表面線量率が $0.01\text{mSv/h}$ 未満) 未満であることを確認したことから、土壌の回収は実施しない。
- 他エリア外堰内において点検した結果、類似箇所は確認されなかった。

- 開口部 (空隙部含む) を流動性コンクリート等で充填を行い、敷鉄板を復旧した後、防水塗装を施す

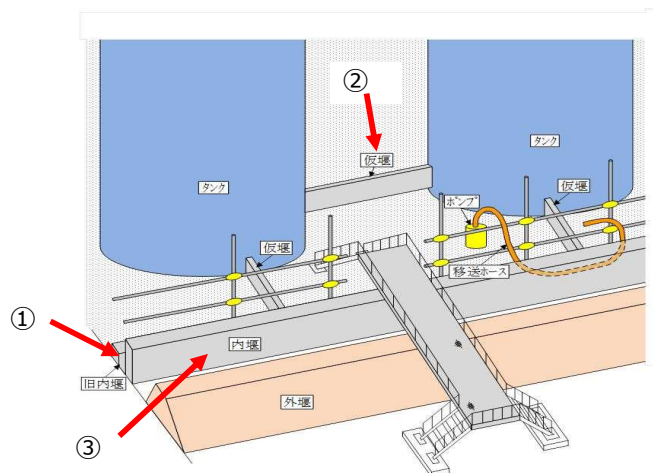
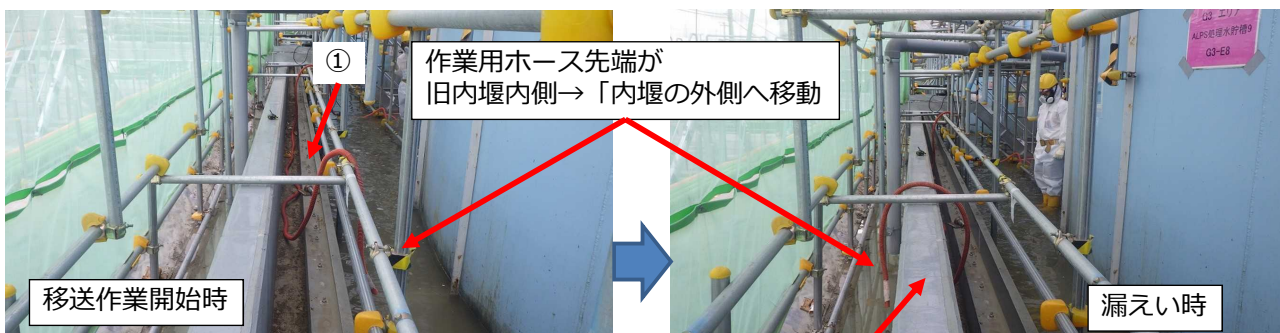
- 旧内堰 (写真、図①) 内部に仮の堰 (図②×3か所) を設置し、旧内堰内部で水の移送を実施
- 作業用ホースは旧内堰と内堰 (写真、図③) との間に敷設
- 水の反動や重量等により作業用ホース先端が浮き上がり反転し、内堰外側へ移動した。

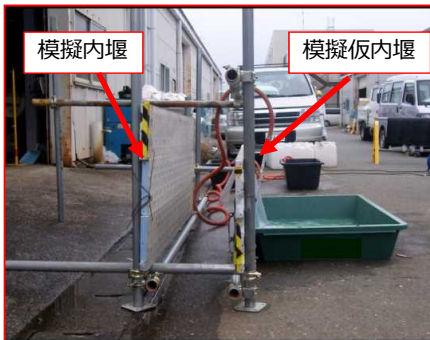
【モックアップ状況（ポンプ起動時）】

- 状況の聞き取り及びモックアップ結果より、ポンプ起動後に作業用ホース先端がホースの自重や水の反動により、内堰より外に移動し漏えいしたものと推定される。

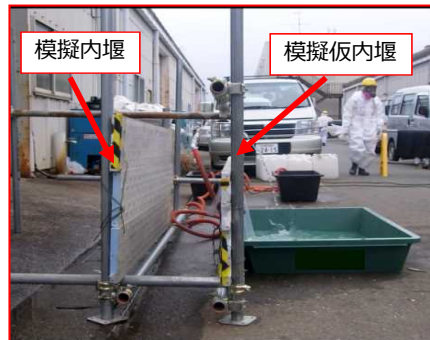
【モックアップ状況（ホース移動時）】

- 直接要因
  - ① 作業員は作業用ホース敷設時に作業用ホース先端を固縛してなかった。
  - ② 作業員は内堰よりも高い位置に作業用ホースを敷設した。
  - ③ 移送時に監視員が居なかった。
- 間接要因
  - ① 工事担当者は、移送前に敷設状況を確認していなかった。
  - ② 作業員は取り扱う水について汚染水という認識が薄かった。
  - ③ 作業員は汚染水取扱作業の注意事項（基本的行動）が明確になっていなかった。

- 汚染水移送時は移送先の作業用ホース先端は暴れないよう（跳ね上がり防止）固縛する。（直接要因－①）
- 汚染水移送時は移送先の作業用ホース先端は暴れないよう（跳ね上がり防止）敷設位置を低くする。（直接要因－②）
- 作業時の汚染水移送時は常時、監視員を配置する。（直接要因－③）
