# 多核種除去設備（既設ALPS） CFF1Cドレンラインからの滴下事象

平成30年 3月29日  
東京電力ホールディングス株式会社

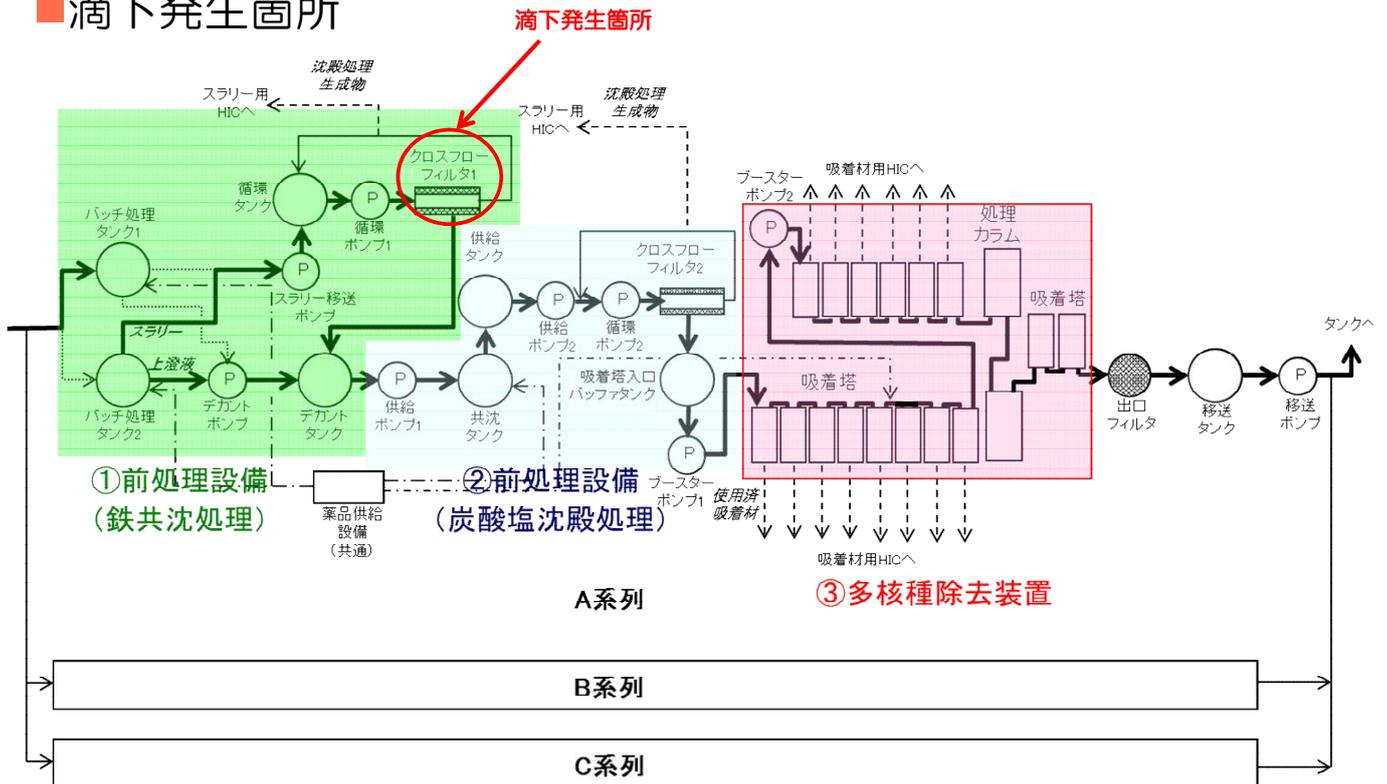
## ■滴下発生箇所

- 多核種除去設備 C系の鉄共沈処理プロセスにおけるクロスフローフィルタ（CFF）ドレンラインの配管溶接部から滴下(1滴/3秒) および 水溜り(2cm×2cm×1mm)を確認
- 水溜りは多核種除去設備建屋のCFF(C)スキッド1内に留まっており、建屋外への流出はない。
- 漏えい水の線量測定を実施した結果、床面4  $\mu\text{Sv/h}$  (BG 2  $\mu\text{Sv/h}$ )を確認した。
- 漏えい推定箇所近傍にて過去に漏えいがあり、自己融着テープによる補修 および 類似箇所への予防を行っていた。

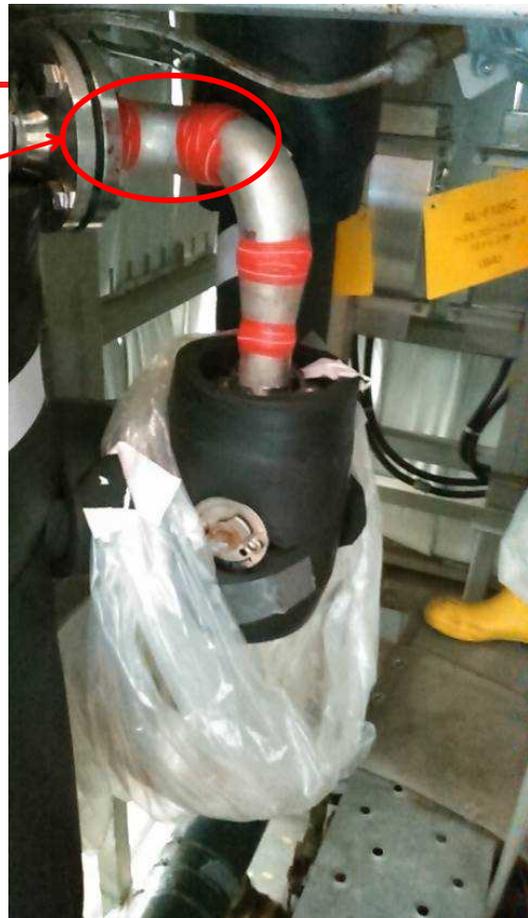
滴下発生推定箇所

## 滴下発生箇所の概要 CFF1C配管エルボ部

過去の漏えい箇所、および類似した箇所にテープの巻きつけを行っていた。袋養生実施していたが袋外へ漏えい。

漏洩箇所の特定については対応中。

- 長期停止中のB系における同一配管との取替作業を実施中
- 30年度には当該箇所を含めた配管取替工事を計画中
