# タービン建屋東側における 地下水及び海水中の放射性物質濃度の状況について

2018年3月29日

## 東京電力ホールディングス株式会社

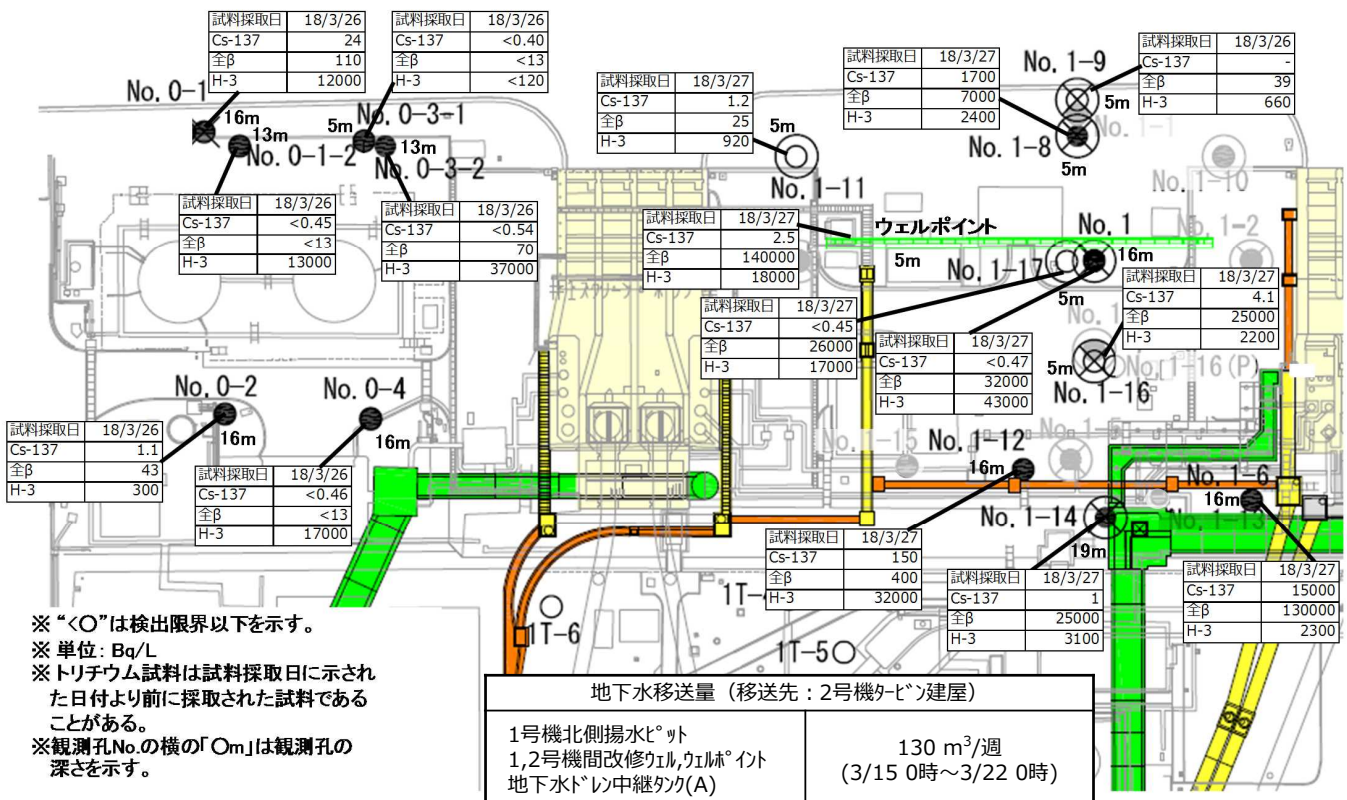
＜1号機北側、1,2号機取水口間＞

- 観測点によっては大雨時に一時的な変動が見られるが、全体的に低下もしくは横ばい傾向にあり、大きな変化は見られていない。

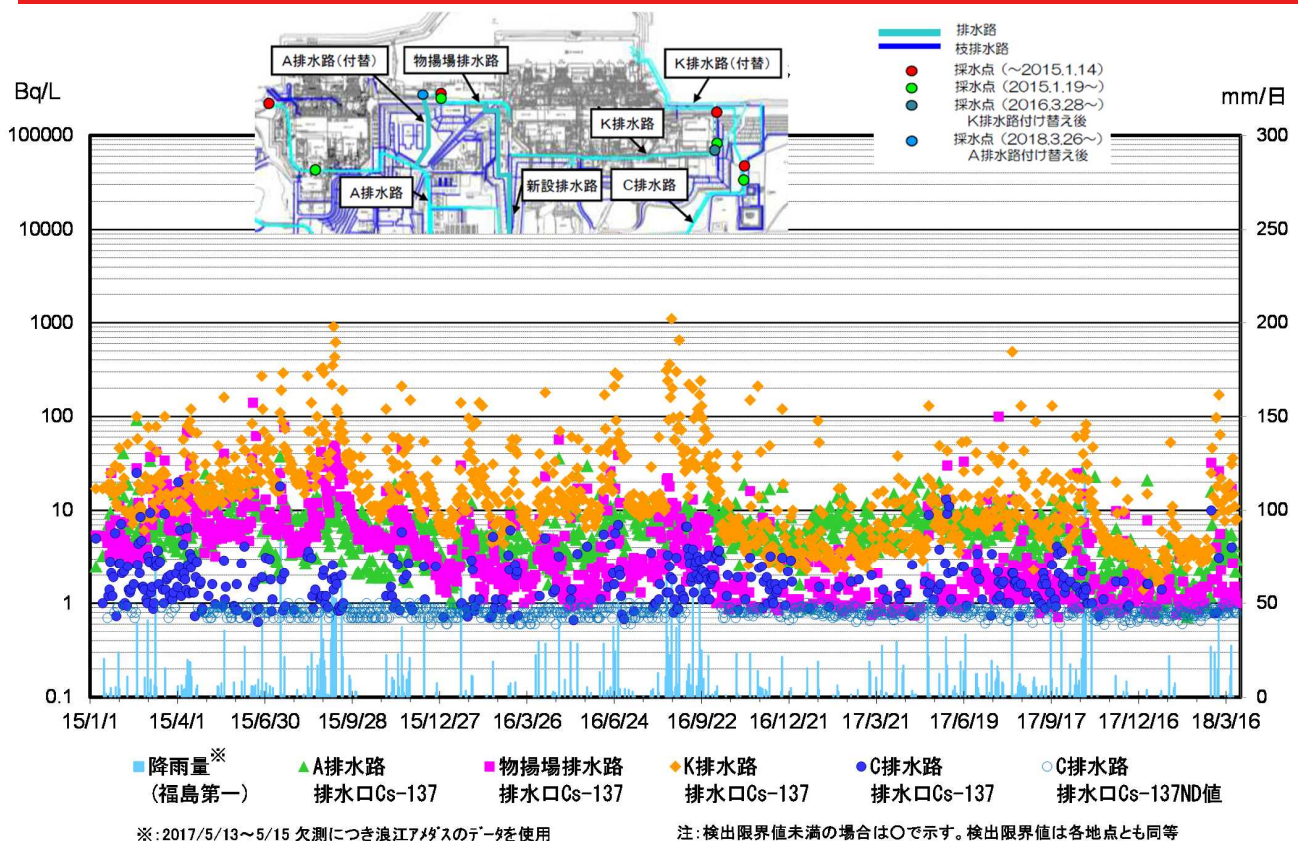
## 排水路における排水の濃度推移 (Cs-137)

- 道路・排水路の清掃を実施中
- 多核種除去設備工リアの排水を港湾外から港湾内へ付け替える工事を完了  
(2018年3月26日通水開始)
- Cs-137濃度が高めであるが低下傾向の推移となっている。

- 道路・排水路の清掃を実施中
- H-3濃度、Cs-137濃度、全β濃度とも低下傾向にある。

- 道路・排水路の清掃を実施中、排水路及び枝管に浄化材を設置中
- H-3濃度、Cs-137濃度が高めであるが低下傾向の推移となっている。
- Cs-137、Cs-134濃度と全β濃度がほぼ等しい。

- 道路・排水路の清掃を実施中
- 降雨時にCs-137濃度よりも全β濃度が上昇する傾向にあるが、全体的に低下傾向にある。

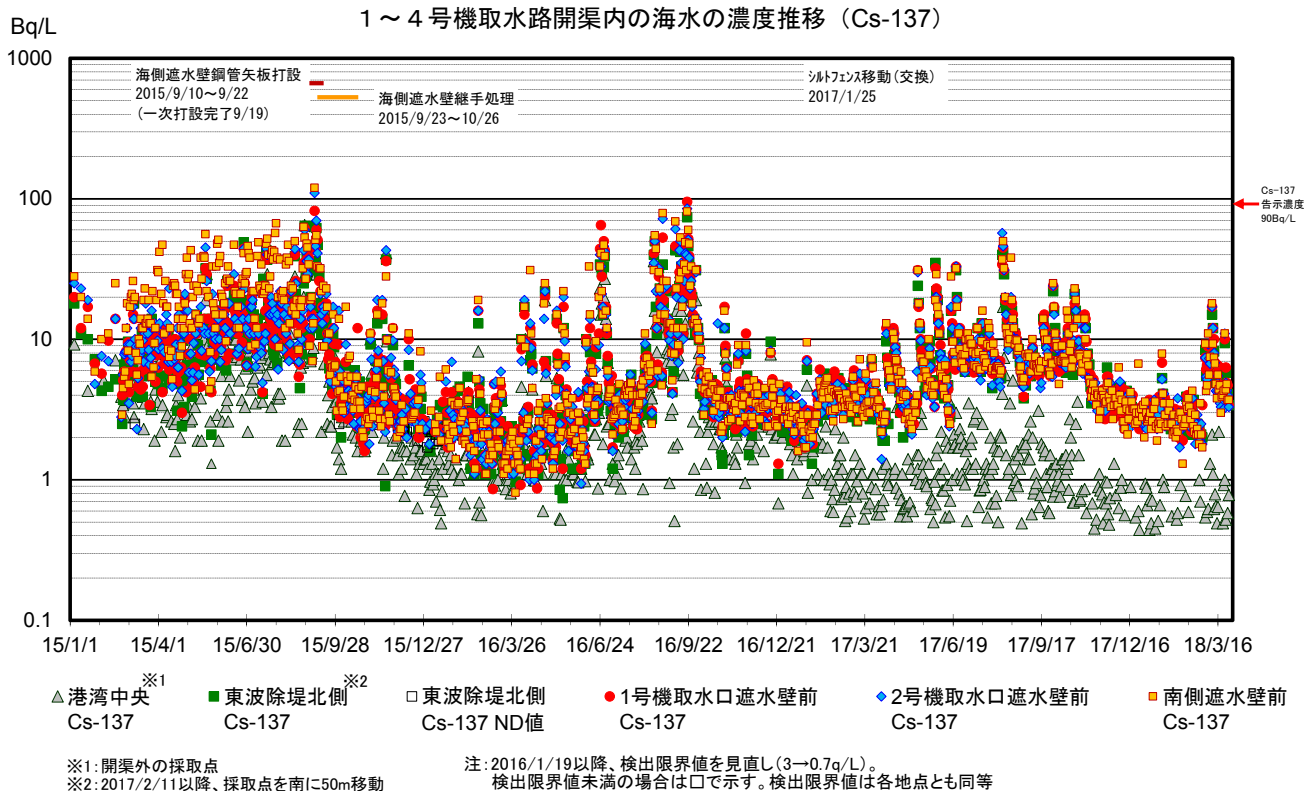
## 1～4号機取水路開渠内の海水の濃度推移 (1/3)

- 告示濃度未満で推移しているが、大雨時にCs-137濃度、Sr-90濃度の上昇が見られる。
- 海側遮水壁鋼管矢板打設・継手処理の完了後、濃度の低下が見られる。
- 位置変更のために新しいシルトフェンスを設置した2017.1.25以降、Cs-137濃度の上昇が見られる。

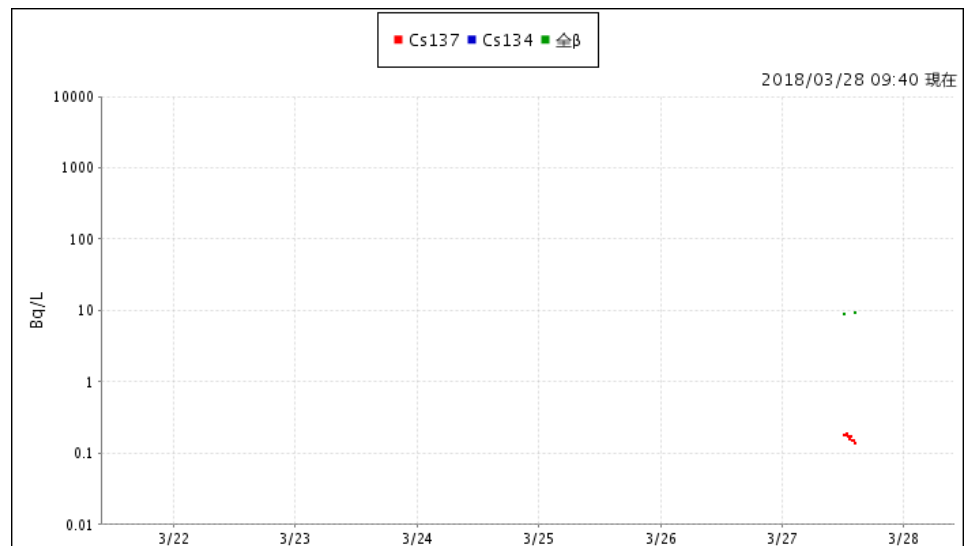
## <参考> 港湾口海水モニタの測定結果

※海水放射線モニタは、荒天により海上が荒れた場合、巻き上がった海底砂の影響等により、データが変動する場合があります。
