5・6号機滞留水処理装置（淡水化装置） 逆浸透モジュールからの漏えいについて

2018年4月26日

東京電力ホールディングス株式会社

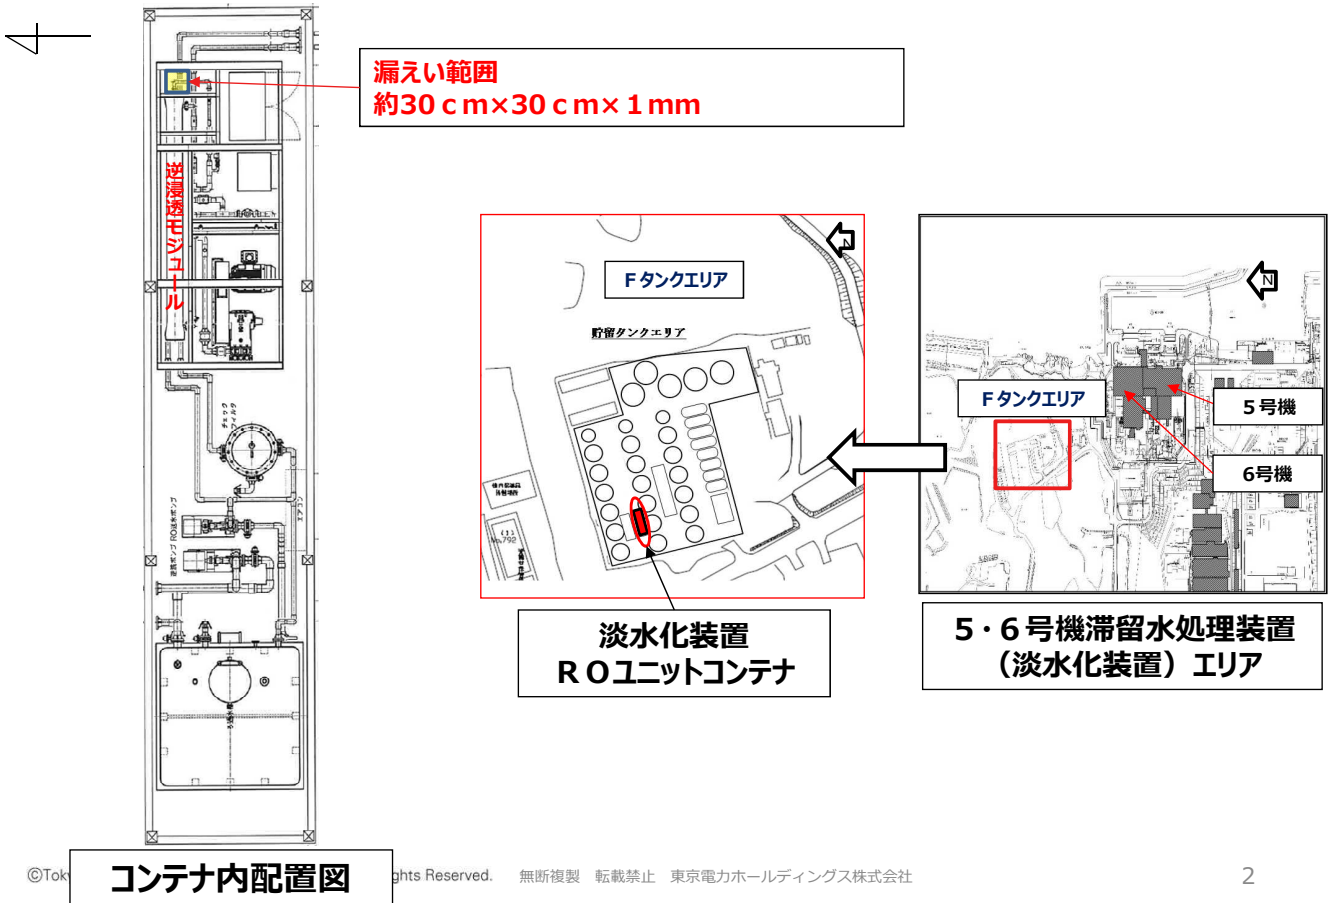
2. 漏えい箇所

2018年4月24日 16:55頃、当社社員が5・6号機滞留水処理用の淡水化装置（以下、RO装置）逆浸透モジュール2 Aの閉止板近傍から水が滴下（30秒に1滴）していることを発見した。なお、漏えいは堰内に留まっており、外部への漏えいはない。

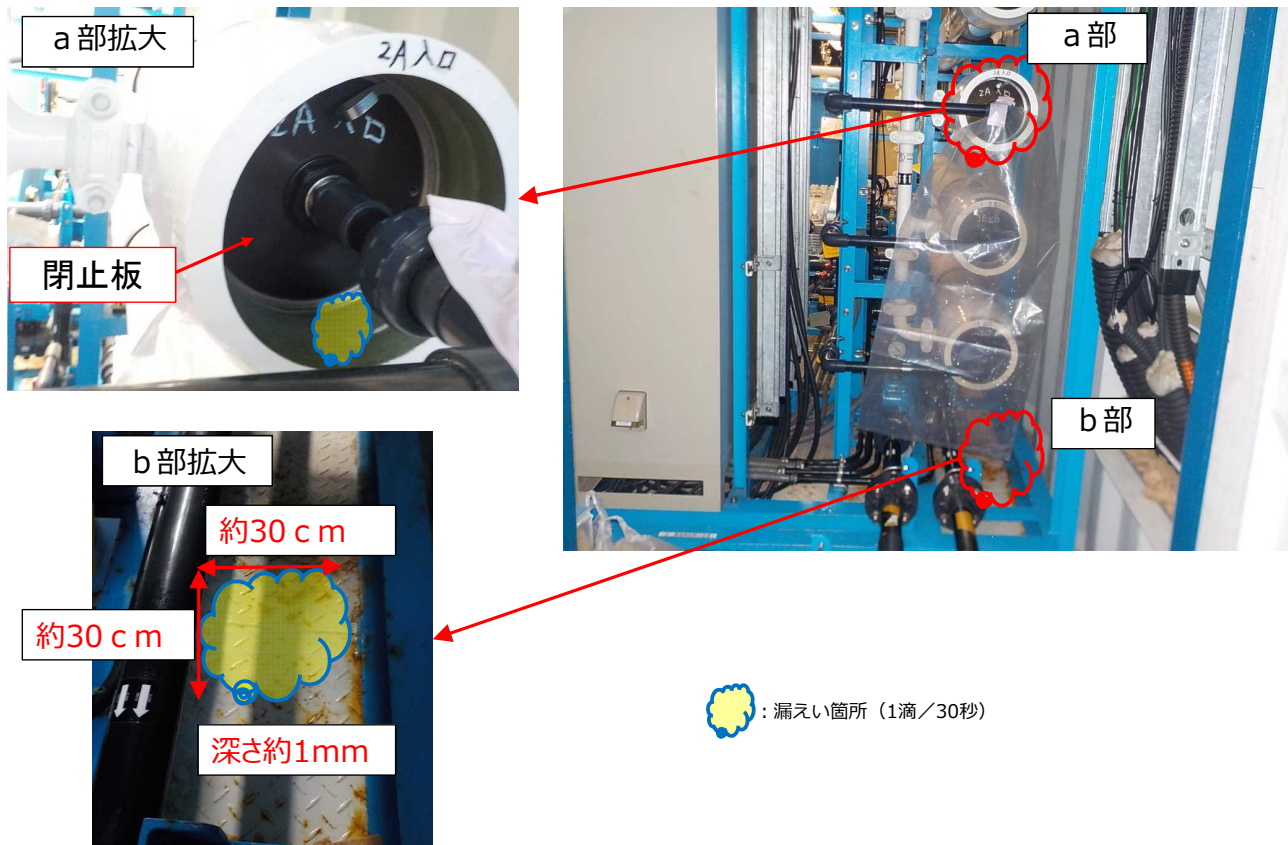
4. 漏えい状況

- ・漏えい量 : 約90mL
- ・水溜り範囲 : 1箇所 約30cm×30cm×1mm

4月26日(木)に当該部分の分解点検を実施し、復旧する予定。

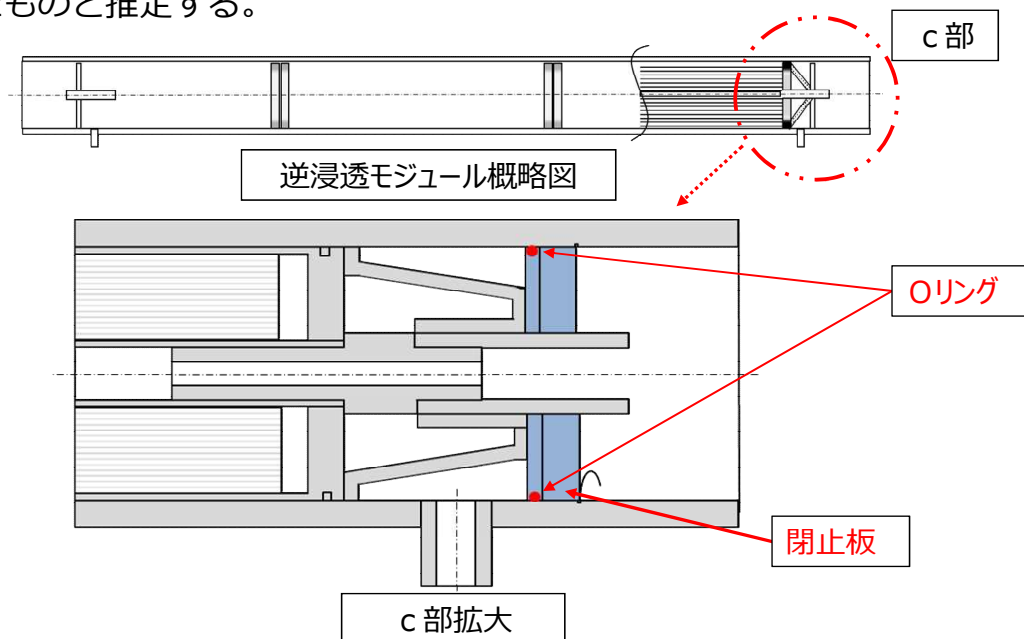
4月17日(火)に逆浸透膜交換のため、逆浸透モジュール2Aの閉止板を取外・取付しているが、その際、Oリングにめくれ又はゴミ噛みがあり徐々に漏えいに至ったものと推定する。
