廃止措置等に向けた進捗状況: 使用済み燃料プールからの燃料取り出し作業

2018年6月28日
廃炉・汚染水対策チーム会合
事務局会議
5/6

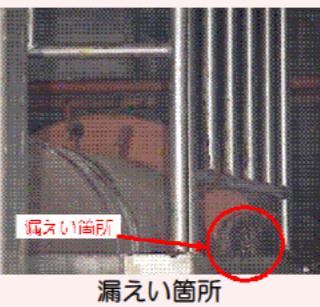
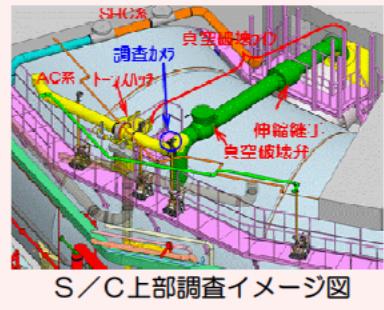
S/C上部調査イメージ図

- 1号機S/C上部の漏えい箇所を2014/5/27より調査し、上部にある配管の内1本の伸縮継手カバーにより漏えいを確認。他の箇所からの漏えいは確認されず。今後、格納容器の止水・補修に向けて、具体的な方法を検討していく。

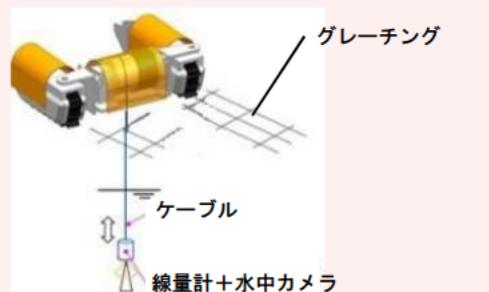
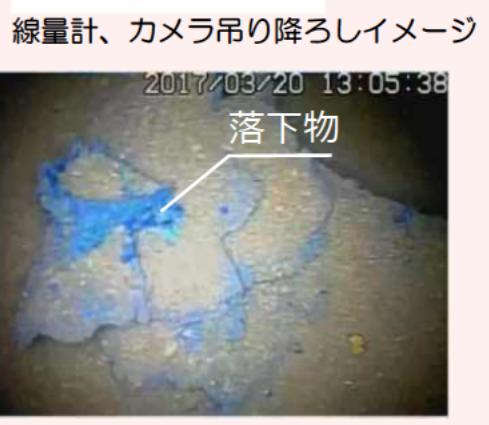
最下点近傍の画像

- 2015年4月に、狭隘なアクセスロ（内径Φ100mm）から格納容器内に進入し、格納容器1階内部の映像、空間線量等の情報を取得。
- 2017年3月、ペデスタル外地下階へのデブリの広がりを調査するため、自走式調査装置を用いた調査を実施し、PCV底部の状況を初めて撮影。得られた画像データと線量データを元に、PCV内部の状況を継続検討していく。

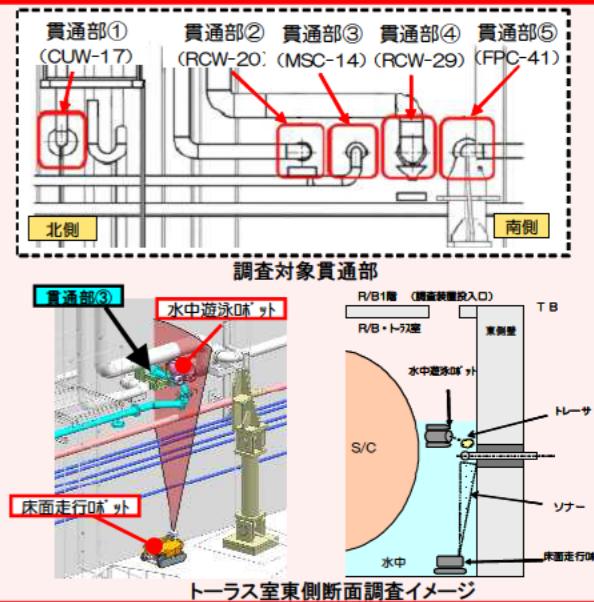
トーラス室壁面調査結果

- トーラス室壁面調査装置（水中遊泳ロボット、床面走行ロボット）を用いて、トーラス室壁面の（東壁面北側）を対象に調査。
- 東側壁面配管貫通部（5箇所）の「状況確認」と「流れの有無」を確認する。
- 水中壁面調査装置（水中遊泳ロボット及び床面走行ロボット）により貫通部の状況確認ができるることを実証。
- 貫通部①～⑤について、カメラにより、散布したトレーサ（※5）を確認した結果、貫通部周辺での流れは確認されます。（水中遊泳ロボット）
- 貫通部③について、ソナーによる確認の結果、貫通部周辺での流れは確認されず。（床面走行ロボット）

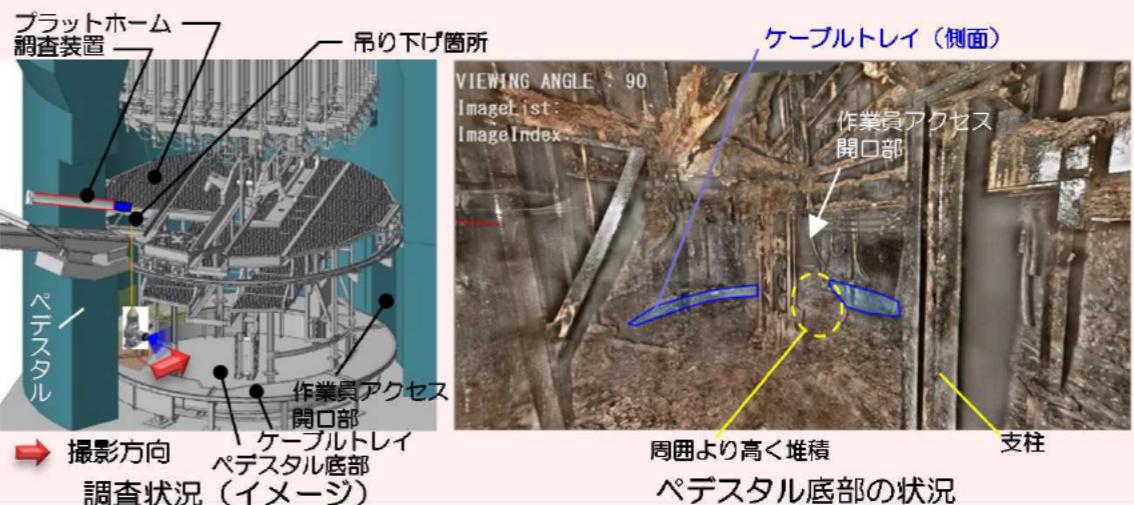
- 2017/1/26,30に格納容器貫通部からカメラを挿入し、ロボットが走行するCRD交換用レールの状況を確認。2/9に自走式調査装置アクセスルート上の堆積物除去を実施し、2/16に自走式調査装置を用いた格納容器内部調査を実施。
- 一連の調査で、ペデスタル内のグレーチングの脱落や変形、ペデスタル内に多くの堆積物があることを確認。
- 2018/1/19に、吊り下ろし機構を有する調査装置を用い、ペデスタル内プラットホーム下の調査を実施し、取得した画像の分析を実施。画像分析の結果、燃料デブリを含むと思われる堆積物がペデスタル底部に堆積している状況を確認。堆積物が周囲より高く堆積している箇所が複数あることから、燃料デブリの落下経路が複数存在していると推定。

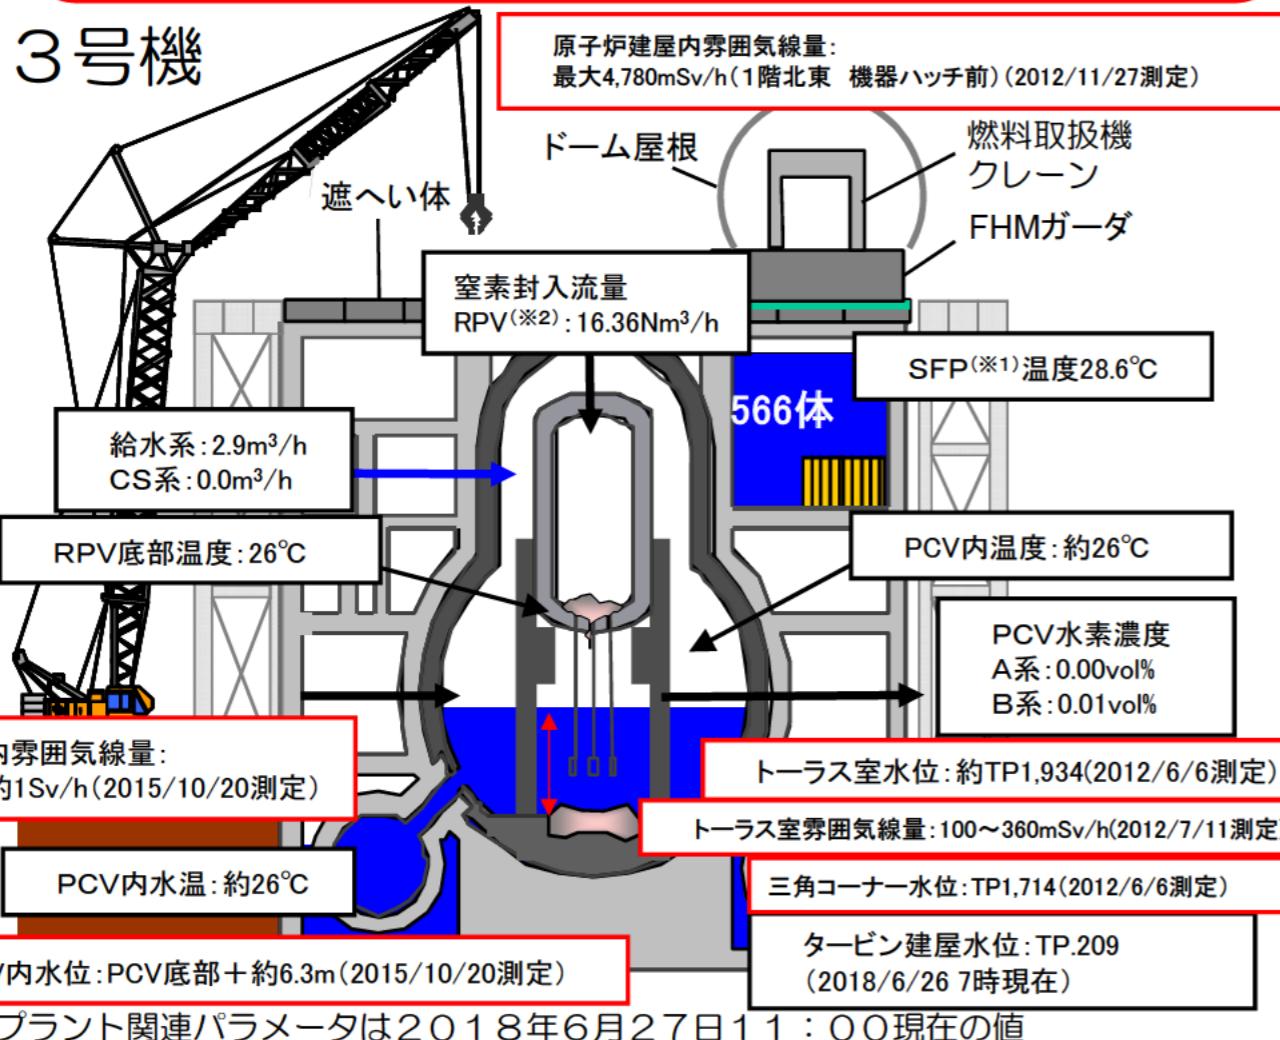
3号機原子炉建屋1階北東エリアの主蒸気隔離弁室の扉付近から、近傍の床ドレンファンネル（排水口）に向かって水が流れていることを2014/1/18に確認。排水口は原子炉建屋地下階につながっており、建屋外への漏えいはない。

2014/4/23より、原子炉建屋2階の空調機械室から1階の主蒸気隔離弁室につながっている計器用配管から、カメラによる映像取得、線量測定を実施。2014/5/15に主蒸気配管のうち1本の伸縮継手周辺から水が流れていることを確認した。

PCV内部 調査実績	1回目 (2015/10~2015/12)	・映像取得 ・水位、水温測定 ・常設監視計器設置 (2015/12)
	2回目 (2017/7)	・映像取得 ・常設監視計器交換 (2017/8)
PCVからの 漏えい箇所	・主蒸気配管ベローズ部 (2014/5確認)

3号機で、格納容器からの漏えい箇所が判明したのは初めてであり、今回の映像から、漏えい量の評価を行うとともに、追加調査の要否を検討する。また、本調査結果をPCV止水・補修方法の検討に活用する。

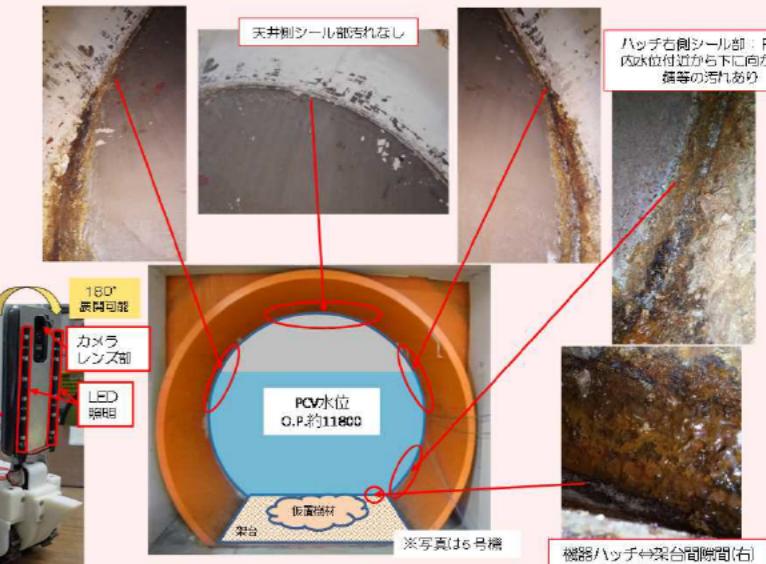
3号機原子炉格納容器機器ハッチ 小型調査装置による調査結果

- ・燃料デブリ取り出しに向けた原子炉格納容器調査の一環として、3号機原子炉格納容器(PCV)機器ハッチの周辺について、2015/11/26に小型調査装置を用いて詳細調査を実施。
- ・格納容器内水位より下部にあたる機器ハッチ周辺にて、錆などの汚れが確認されたため、シール部からにじみ程度の漏えいの可能性が考えられる。
- ・同様のシール構造である他の格納容器貫通部も含め、調査・補修方法を検討する。

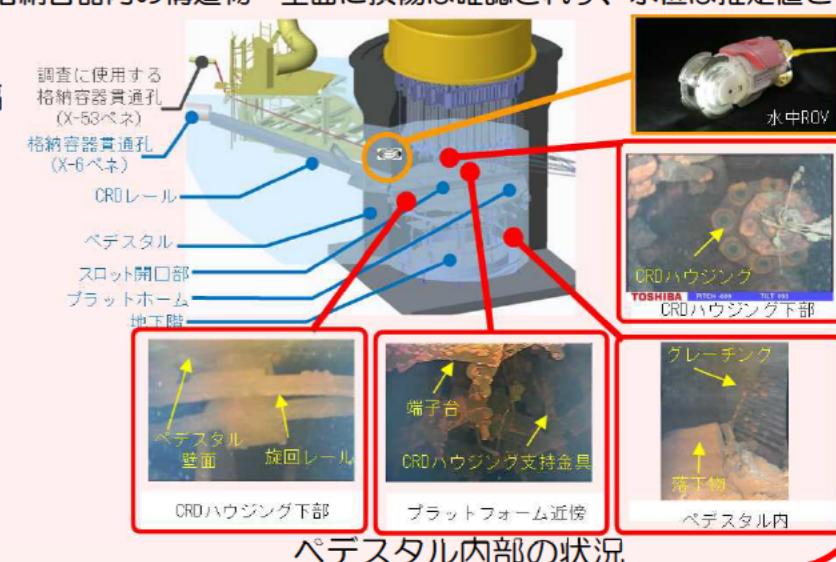
- ・PCV内部調査用に予定しているX-53ペネ^(※4)の水没確認を遠隔超音波探傷装置を用いて調査を実施し、水没していないことを確認(2014/10/22~24)。
- ・PCV内を確認するため、2015/10/20、22にX-53ペネから格納容器内部へ調査装置を入れ、映像、線量、温度の情報を取得、内部の滞留水を採取。格納容器内の構造物・壁面に損傷は確認されず、水位は推定値と一致しており、内部の線量は他の号機に比べて低いことを確認。
- ・2017年7月に、水中ROV(水中遊泳式遠隔調査装置)を用いて、ペデスタル内の調査を実施。
- ・調査で得られた画像データの分析を行い、複数の構造物の損傷や炉内構造物と推定される構造物を確認。
- ・また、調査で得られた映像による3次元復元を実施。復元により、旋回式のプラットホームがレール上から外れ一部が堆積物に埋まっている状況等、構造物の相対的な位置を視覚的に把握することが出来た。
