## 廃止措置等に向けた進捗状況：使用済み燃料プールからの燃料取り出し作業

# 廃止措置等に向けた進捗状況: プラントの状況把握と燃料デブリ取り出しに向けた作業

2018年7月26日  
廃炉・汚染水対策チーム会合  
事務局会議  
3/6

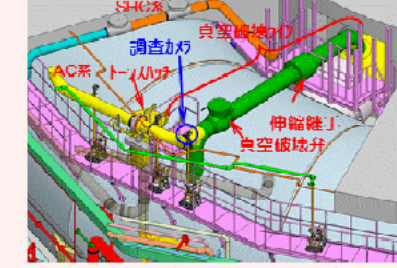
S/C上部調査イメージ図

1号機S/C上部の漏えい箇所を2014/5/27より調査し、上部にある配管の内1本の伸縮継手カバーより漏えいを確認。他の箇所からの漏えいは確認されず。今後、格納容器の止水・補修に向けて、具体的な方法を検討していく。

漏えい箇所

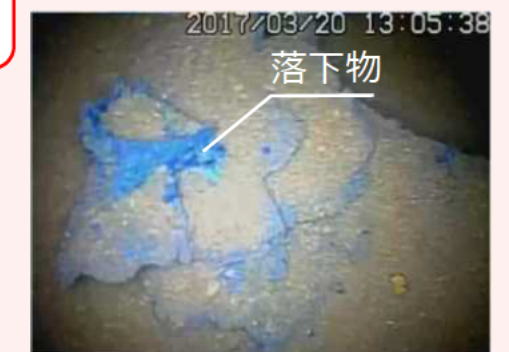
最下点近傍の画像

- 2015年4月に、狭隘なアクセス口(内径φ100mm)から格納容器内へ進入し、格納容器1階内部の映像、空間線量等の情報を取得。
- 2017年3月、ペDESTAL外地下階へのデブリの広がりを調査するため、自走式調査装置を用いた調査を実施し、PCV底部の状況を初めて撮影。得られた画像データと線量データを元に、PCV内部の状況を継続検討していく。

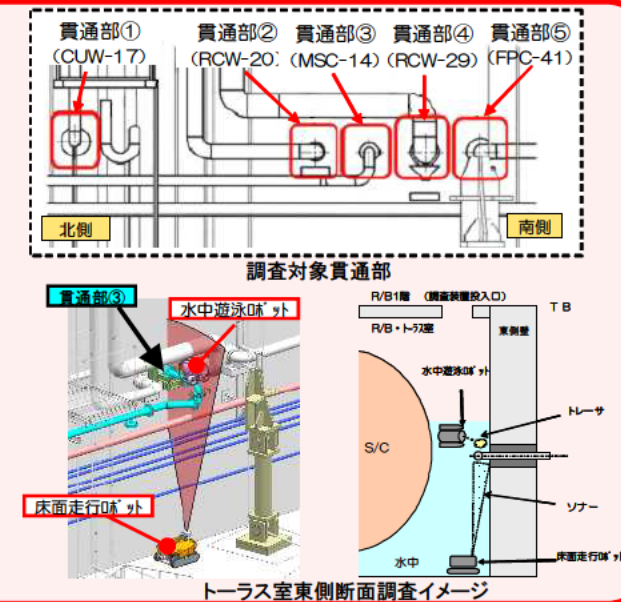
### トラス室壁面調査結果

- トラス室壁面調査装置(水中遊泳ロボット、床面走行ロボット)を用いて、トラス室壁面の(東壁面北側)を対象に調査。
- 東側壁面配管貫通部(5箇所)の「状況確認」と「流れの有無」を確認する。
- 水中壁面調査装置(水中遊泳ロボット及び床面走行ロボット)により貫通部の状況確認ができることを実証。
- 貫通部①~⑤について、カメラにより、散布したトレーサ※5を確認した結果、貫通部周辺での流れは確認されず。(水中遊泳ロボット)
- 貫通部③について、ソナーによる確認の結果、貫通部周辺での流れは確認されず。(床面走行ロボット)

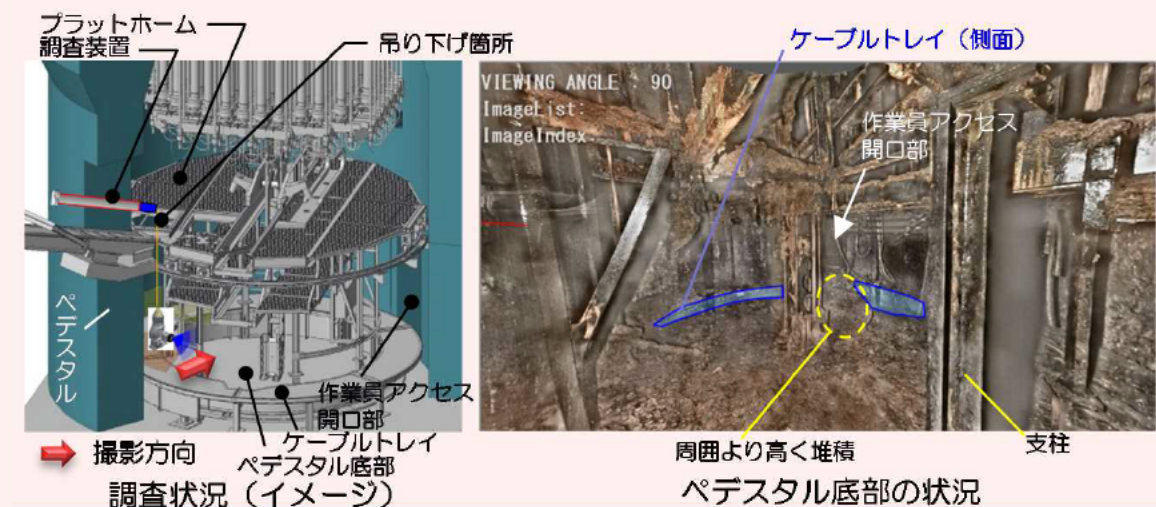
- 【調査概要】
- 2号機X-6ペネ※1貫通口からロボット等の調査装置を投入し、CRDレールを利用しペDESTAL内にアクセスして調査。
- 【進捗状況】
- 2017/1/26,30に格納容器貫通部からカメラを挿入し、ロボットが走行するCRD交換用レールの状況を確認。2/9に自走式調査装置アクセスルート上の堆積物除去を実施し、2/16に自走式調査装置を用いた格納容器内部調査を実施。
  - 一連の調査で、ペDESTAL内のグレーチングの脱落や変形、ペDESTAL内に多くの堆積物があることを確認。
  - 2018/1/19に、吊りおろし機構を有する調査装置を用い、ペDESTAL内プラットフォーム下の調査を実施し、取得した画像の分析を実施。画像分析の結果、燃料デブリを含むと思われる堆積物がペDESTAL底部に堆積している状況を確認。堆積物が周囲より高く堆積している箇所が複数あることから、燃料デブリの落下経路が複数存在していると推定。

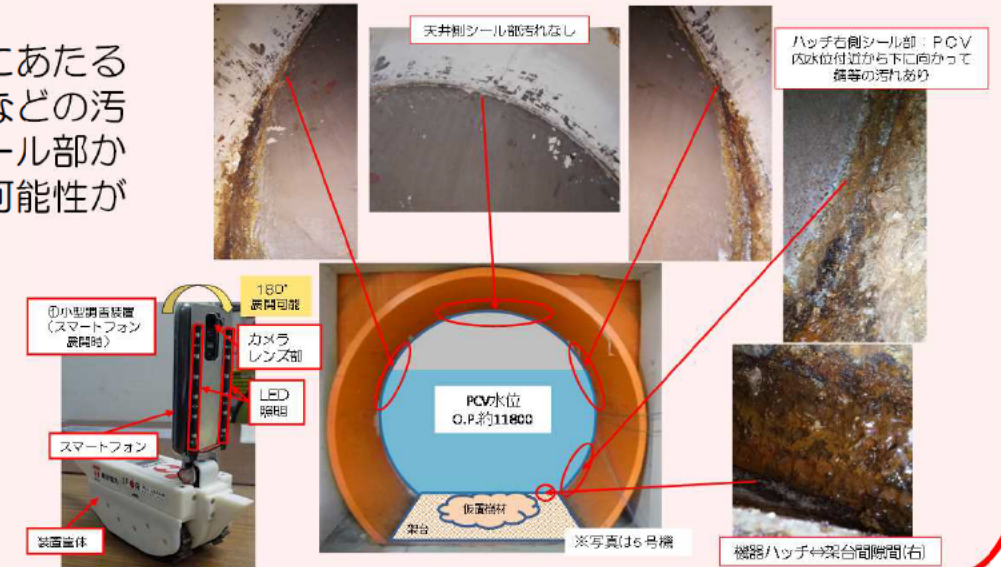
3号機原子炉格納容器機器ハッチ 小型調査装置による調査結果

- 燃料デブリ取り出しに向けた原子炉格納容器調査の一環として、3号機原子炉格納容器(PCV)機器ハッチの周辺について、2015/11/26に小型調査装置を用いて詳細調査を実施。

- 格納容器内水位より下部にあたる機器ハッチ周辺にて、錆などの汚れが確認されたため、シール部からしみ程度の漏えいの可能性が考えられる。

同様のシール構造である他の格納容器貫通部も含め、調査・補修方法を検討する。

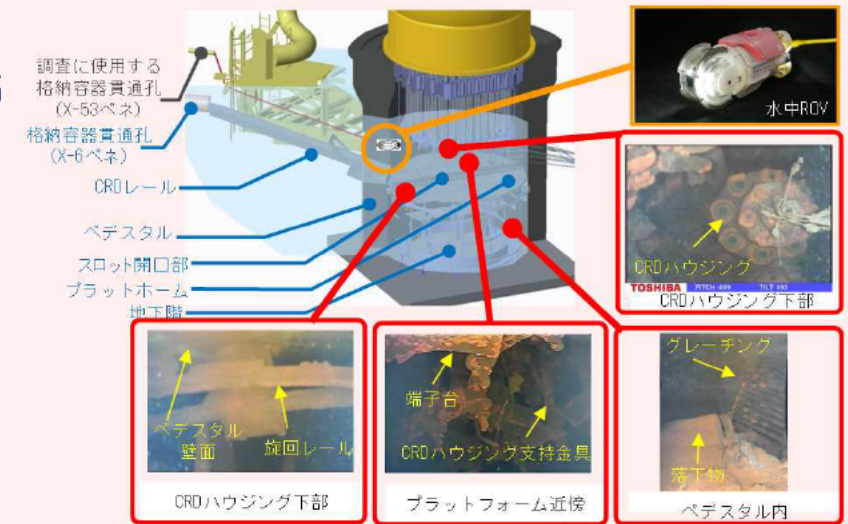
ペDESTAL内部の状況

- PCV内部調査用に予定しているX-53ペネ(※4)の水没確認を遠隔超音波探傷装置を用いて調査を実施し、水没していないことを確認(2014/10/22~24)。
- PCV内を確認するため、2015/10/20、22にX-53ペネから格納容器内部へ調査装置を入れ、映像、線量、温度の情報を取得、内部の滞留水を採取。格納容器内の構造物・壁面に損傷は確認されず、水位は推定値と一致しており、内部の線量は他の号機に比べて低いことを確認。
- 2017年7月に、水中ROV(水中遊泳式遠隔調査装置)を用いて、ペDESTAL内の調査を実施。
- 調査で得られた画像データの分析を行い、複数の構造物の損傷や炉内構造物と推定される構造物を確認。
- また、調査で得られた映像による3次元復元を実施。復元により、回転式のプラットフォームがレール上から外れ一部が堆積物に埋まっている状況等、構造物の相対的な位置を視覚的に把握することが出来た。
