多核種除去設備（既設ALPS）C系 供給ポンプ2下部の堰内での水たまりの発見について

2018年7月26日

東京電力ホールディングス株式会社

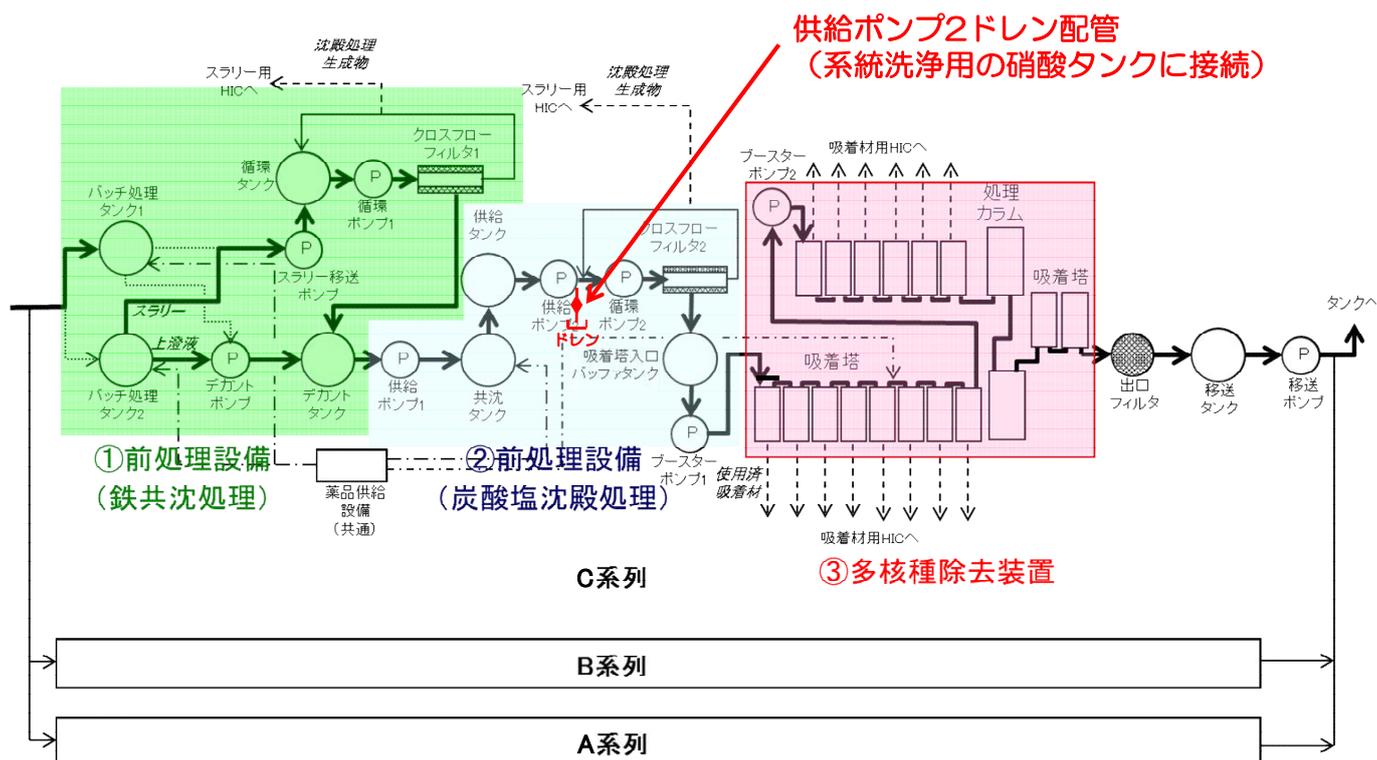
漏えい箇所

漏えい箇所を確認した結果、ドレン配管ねじ込み部であることを特定。そのため、シールテープの巻き直しを実施し、自己融着テープを巻き、復旧。

シールテープの巻き直しを実施し、自己融着テープを巻いて復旧した。

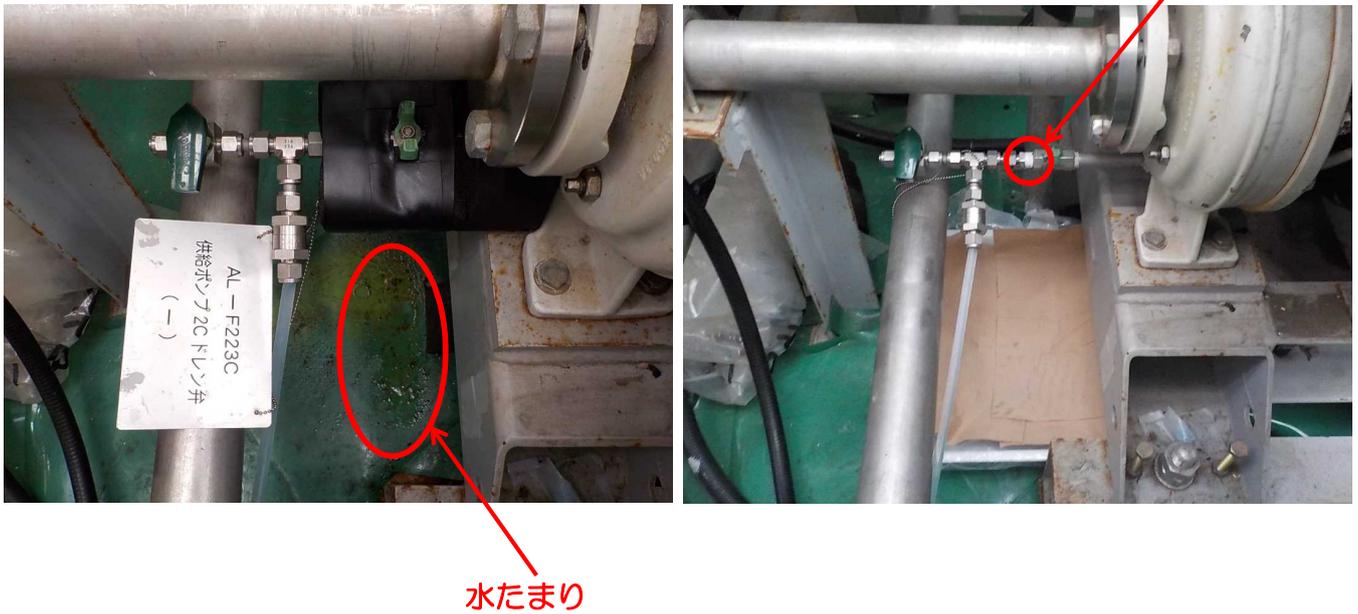
■水たまりの状況

- 11：14 既設ALPS C系前処理設備（ステージ2）供給ポンプ2下部付近に水たまりを発見。
水たまり範囲：20cm×30cm×1mm（堰内）
（参考）水たまりの水のpH：11、Cl：0%
現場調査の結果、水たまり上部の供給ポンプ2ドレン弁付近の保温材が濡れていたが、漏えい箇所は不明。
- 11：52 供給ポンプ2隔離操作実施。
- 12：45 水たまりの拭き取りを実施し、ドレン弁下部付近に受けパンを設置。
