# 2号機原子炉建屋西側外壁開口後の オペフロ調査の実施について

2018年7月26日

## 東京電力ホールディングス株式会社

### 1. 西側壁開口後のオペフロ調査の実施について

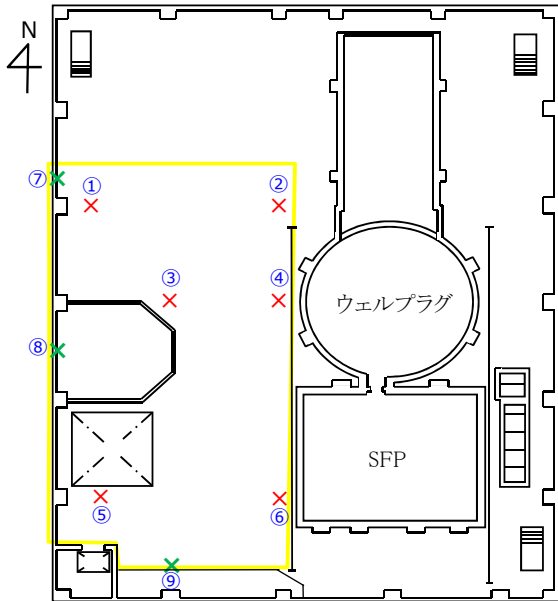
調査エリア × 測定箇所(緑:壁面)

| 採取場所 | 表面汚染密度 (Bq/cm <sup>2</sup> ) | | | |
|---|---|---|---|---|
| ①床 | $2.4 \times 10^3$ | $2.3 \times 10^4$ | $> 2.6 \times 10^2$ | $5.2 \times 10^0$ |
| ⑤床 | $7.7 \times 10^3$ | $7.2 \times 10^4$ | $> 2.6 \times 10^2$ | $9.2 \times 10^0$ |
| ⑦壁 | $2.9 \times 10^1$ | $2.4 \times 10^2$ | $2.3 \times 10^2$ | $< 9.9 \times 10^{-2}$ |

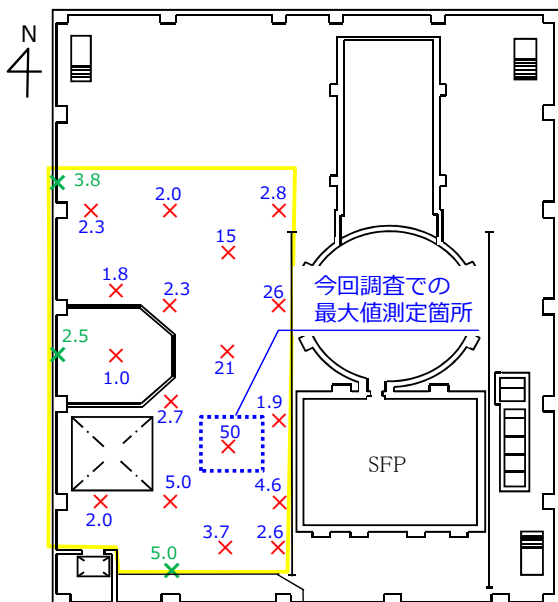
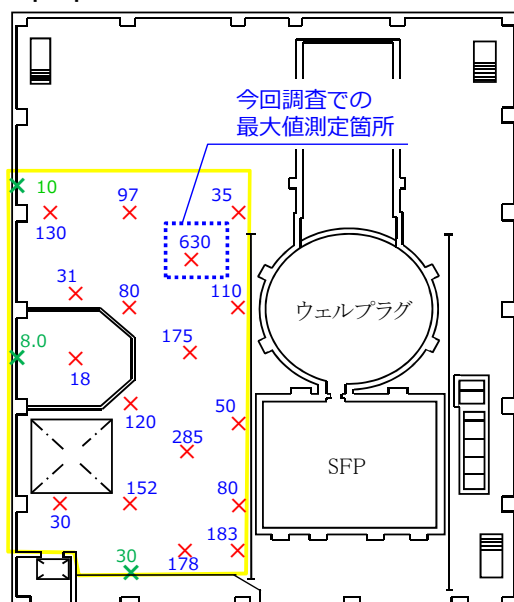
調査エリア × 測定箇所(緑:壁面) (mSv/h) 測定高さ: &lt;1cm

γ+β線線量率（Cs等のγ線放出核種とSr-90等のβ線放出核種による線量寄与）が、γ線線量率に比べて高いため、Sr-90等のエネルギーの高いβ核種が表面上に存在していると推定。

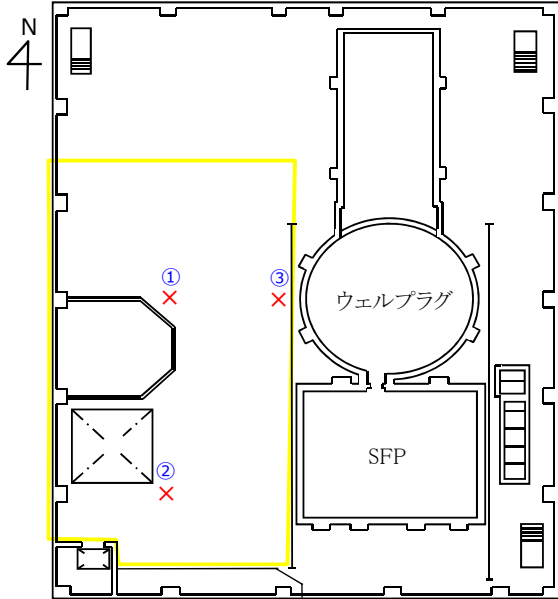
調査エリア × 測定箇所

| 採取場所 | | 空气中放射性物質濃度 (Bq/cm <sup>3</sup> ) | | | |
|---|---|---|---|---|---|
| ①<br>※1 | 静定時 | 5.0×10 <sup>-6</sup> | 4.0×10 <sup>-5</sup> | 分析中 | |
| ③<br>※2 | 静定時 | 1.0×10 <sup>-4</sup> | 9.3×10 <sup>-4</sup> | | |

※2 ウェルプラグ上からのダスト影響を確認するため、③位置の「静定時」採取した。

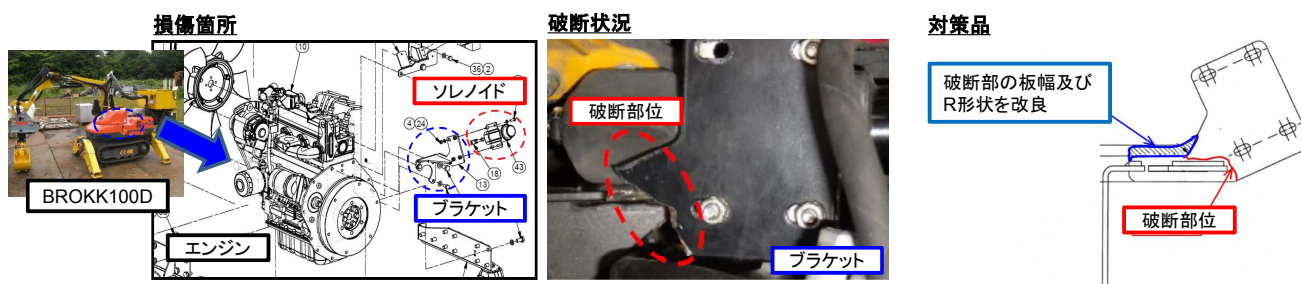
- 6月中旬から実施している操作訓練において、BROKK 100Dのエンジンを起動し、訓練準備を行っていたところ、エンジンの回転数が上がらなくなり、本体を動作させることが出来ない状況となった。
- 本体内部を確認したところ、エンジン回転数を調整するレバーを動作させるためのアクチュエータ部品であるソレノイド（電磁コイル）の損傷及び当該ソレノイドを支持するブラケットの破損を確認した。

- BROKK 100Dは、バッテリー仕様のBROKK 100をベースに長時間使用を目的としてエンジン仕様に改良したもので、今回BROKK社にて新たな型式として用意したもの。（他実績なし）
- エンジンを搭載するにあたりブラケットを小さくする必要があり、アクチュエータの作動によりブラケットのR部に応力が集中し亀裂の発生、ブラケットの破断に至ったと推定される。
- ブラケットが破断することにより支えられていたソレノイドが脱落、損傷したことにより本体が動作不良を起こしたものと推定される。
- 本機（BROKK 100D）及びBROKK 400Dに類似箇所はなく、また、エンジンタイプ他機種に関しても同様の事象は発生していないことから、本事象は新たな型式として用意した本機特有の事象と判断。

- ブラケットを強度を向上させた対策品に交換した。（7月24日交換済）
- モックアップ内で一定時間動作毎に当該部位を確認し、効果の確認及び再発の有無を確認する。
