# 廃止措置等に向けた進捗状況: 使用済み燃料プールからの燃料取り出し作業

# 廃止措置等に向けた進捗状況：敷地内の環境改善等の作業

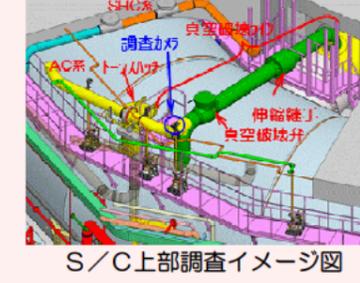
**圧力抑制室(S/C(※3))上部調査による漏えい箇所確認**

1号機S/C上部の漏えい箇所を2014/5/27より調査し、上部にある配管の内1本の伸縮継手カバーより漏えいを確認。他の箇所からの漏えいは確認されず。今後、格納容器の止水・補修に向けて、具体的な方法を検討していく。

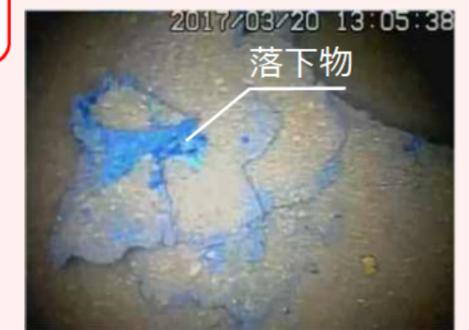
最下点近傍の画像

- 2015年4月に、狭隘なアクセス口(内径φ100mm)から格納容器内へ進入し、格納容器1階内部の映像、空間線量等の情報を取得。
- 2017年3月、ペDESTAL外地下階へのデブリの広がりを調査するため、自走式調査装置を用いた調査を実施し、PCV底部の状況を初めて撮影。得られた画像データと線量データを元に、PCV内部の状況を継続検討していく。

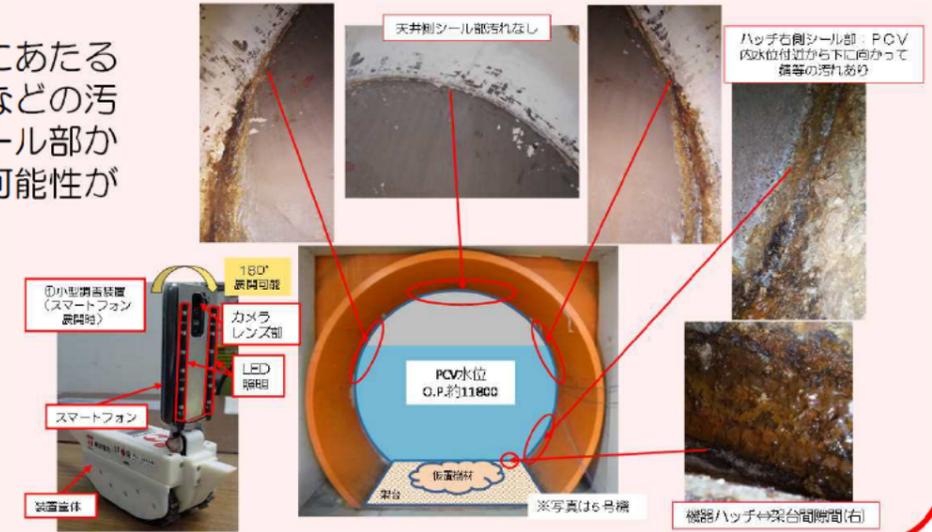
**3号機原子炉格納容器機器ハッチ 小型調査装置による調査結果**

- 燃料デブリ取り出しに向けた原子炉格納容器調査の一環として、3号機原子炉格納容器(PCV)機器ハッチの周辺について、2015/11/26に小型調査装置を用いて詳細調査を実施。
- 格納容器内水位より下部にあたる機器ハッチ周辺にて、錆などの汚れが確認されたため、シール部からしみ程度の漏えいの可能性が考えられる。同様のシール構造である他の格納容器貫通部も含め、調査・補修方法を検討する。

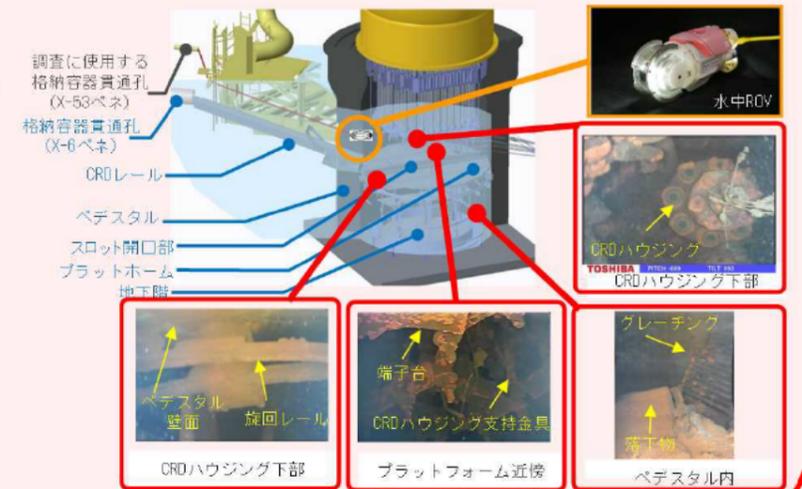
ペDESTAL内部の状況

- PCV内部調査用に予定しているX-53ペネ(※4)の水没確認を遠隔超音波探傷装置を用いて調査を実施し、水没していないことを確認(2014/10/22~24)。
- PCV内を確認するため、2015/10/20、22にX-53ペネから格納容器内部へ調査装置を入れ、映像、線量、温度の情報を取得、内部の滞留水を採取。格納容器内の構造物・壁面に損傷は確認されず、水位は推定値と一致しており、内部の線量は他の号機に比べて低いことを確認。
- 2017年7月に、水中ROV(水中遊泳式遠隔調査装置)を用いて、ペDESTAL内の調査を実施。
- 調査で得られた画像データの分析を行い、複数の構造物の損傷や炉内構造物と推定される構造物を確認。
- また、調査で得られた映像による3次元復元を実施。復元により、回転式のプラットフォームがレール上から外れ一部が堆積物に埋まっている状況等、構造物の相対的な位置を視覚的に把握することが出来た。
