多核種除去設備（既設ALPS）C系 吸着塔スキッド漏えい検知器発報について

2018年9月6日

東京電力ホールディングス株式会社

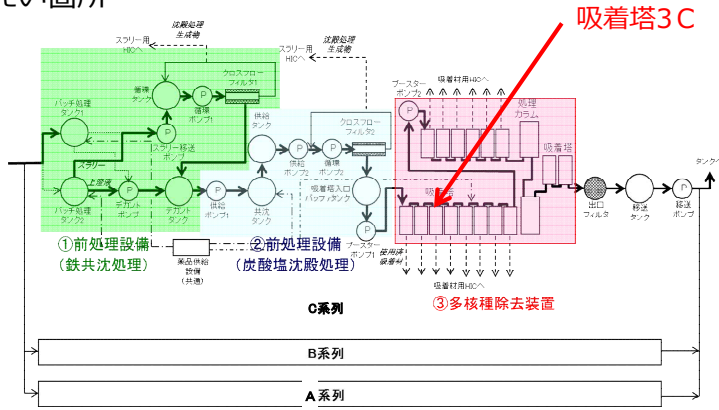
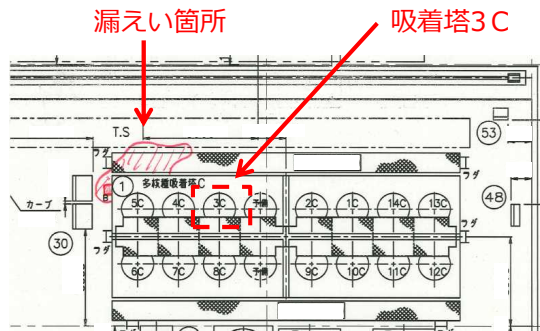
■ 漏えい箇所

- 10:27 「既設ALPS C系 吸着塔スキッド漏えい検知器」動作（ALPS C系は循環待機中）
- 10:43 現場にて漏えいを確認した（堰内：1m×1m×1cm）
漏えいの原因が、吸着塔からの溢水であり、原因となった水張り弁を閉めて溢水は停止

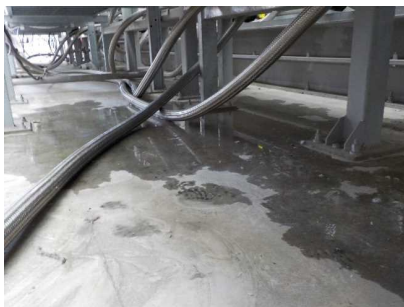
■ 漏えいの状況

- 吸着材の排出のため、当日3回、吸着塔上部に水張り監視員、下部に水張り用バルブ操作者に分かれ無線機を使用しながら吸着塔水張りを実施していた。
- 3回目の水張りの際、水張り監視員が下部バルブ操作者に無線機でバルブ全閉を指示し、全閉操作を行ったが、吸着塔上部の点検口から溢水してしまった。
- 水たまりは多核種除去設備建屋の堰内に留まっており、建屋外への流出はない。
- 水の放射能度：Cs-134 検出限界値未満（検出限界値8.4 Bq/L）
Cs-137 26 Bq/L
全β 20,000 Bq/L

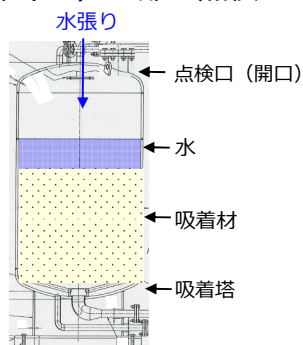
■ 吸着塔（3C）上部 点検口から溢水の概要

① 吸着塔の水張り作業

② 全閉操作を行ったが、点検口から溢水が発生した。

- 元請担当者と協力作業員が水張り監視を行っており、役割分担が明確になっていなかった。
- 3回目の水張り時、元請担当者は協力作業員に水張り監視の指示をせず、片付け作業を実施していたことにより、元請担当者の弁操作者に弁「閉」の指示が遅れた。

- 作業前に、体制と役割分担を明確にすること。
- 水張り作業とエリア片付け作業による同時並行作業は行わないこと。
- 水張り水位の管理目標値を明確にすること。
