PMB, HTI 周辺サブドレン水位 監視不能に伴うLCO逸脱について

2018年9月6日

東京電力ホールディングス株式会社

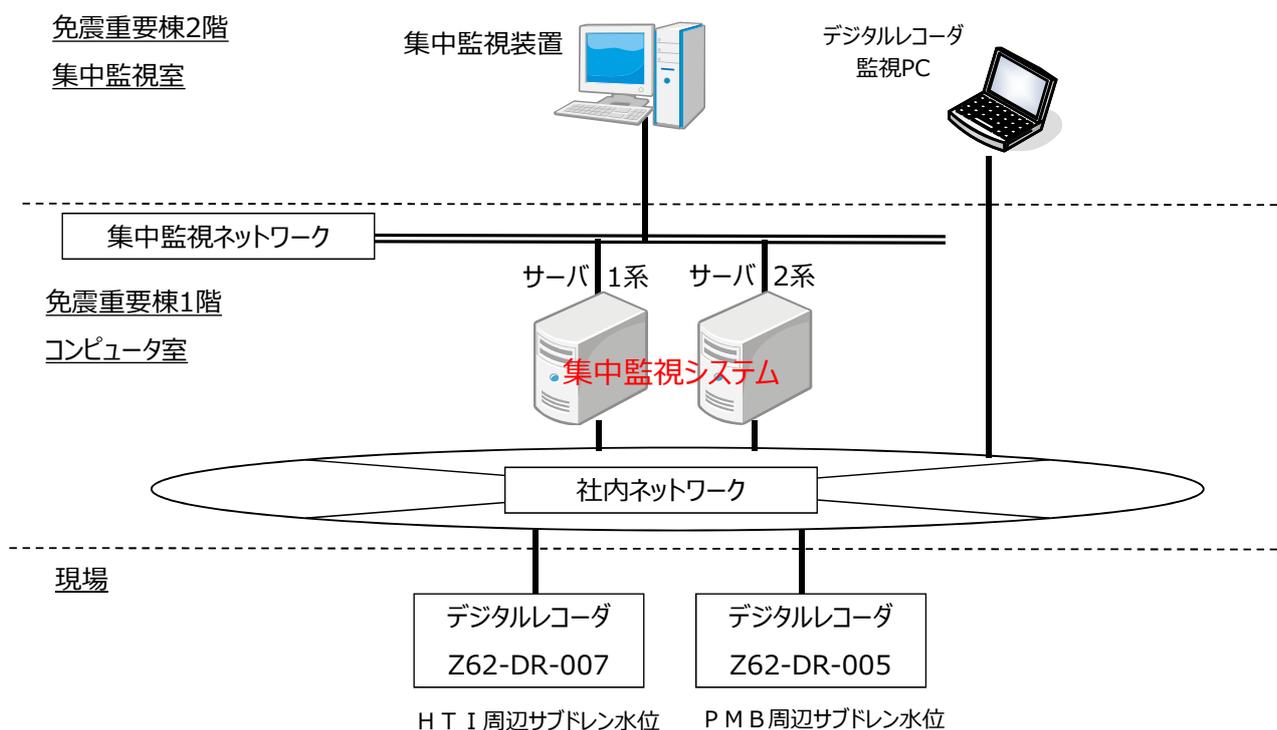
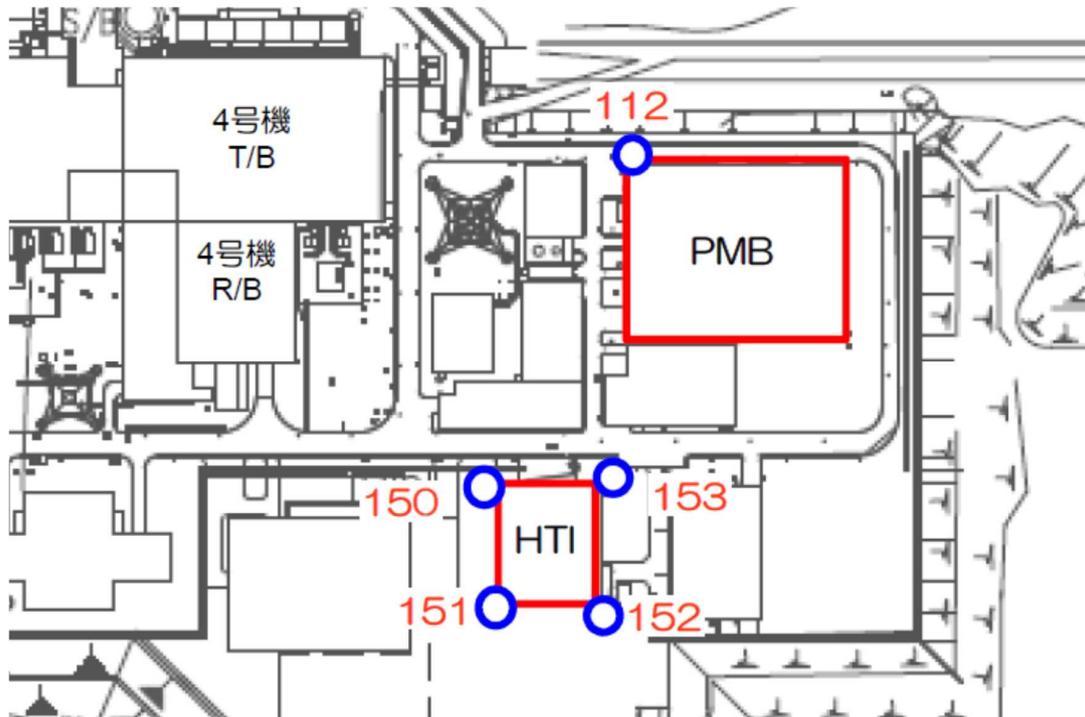
- 当該サブドレンピット水位監視は，社内ネットワークを介して集中監視システム及びデジタルレコーダ監視P Cで監視している

注) 数字は監視不能となったデジタルレコーダにて監視対象となっているサブドレンピットのNo.を示す

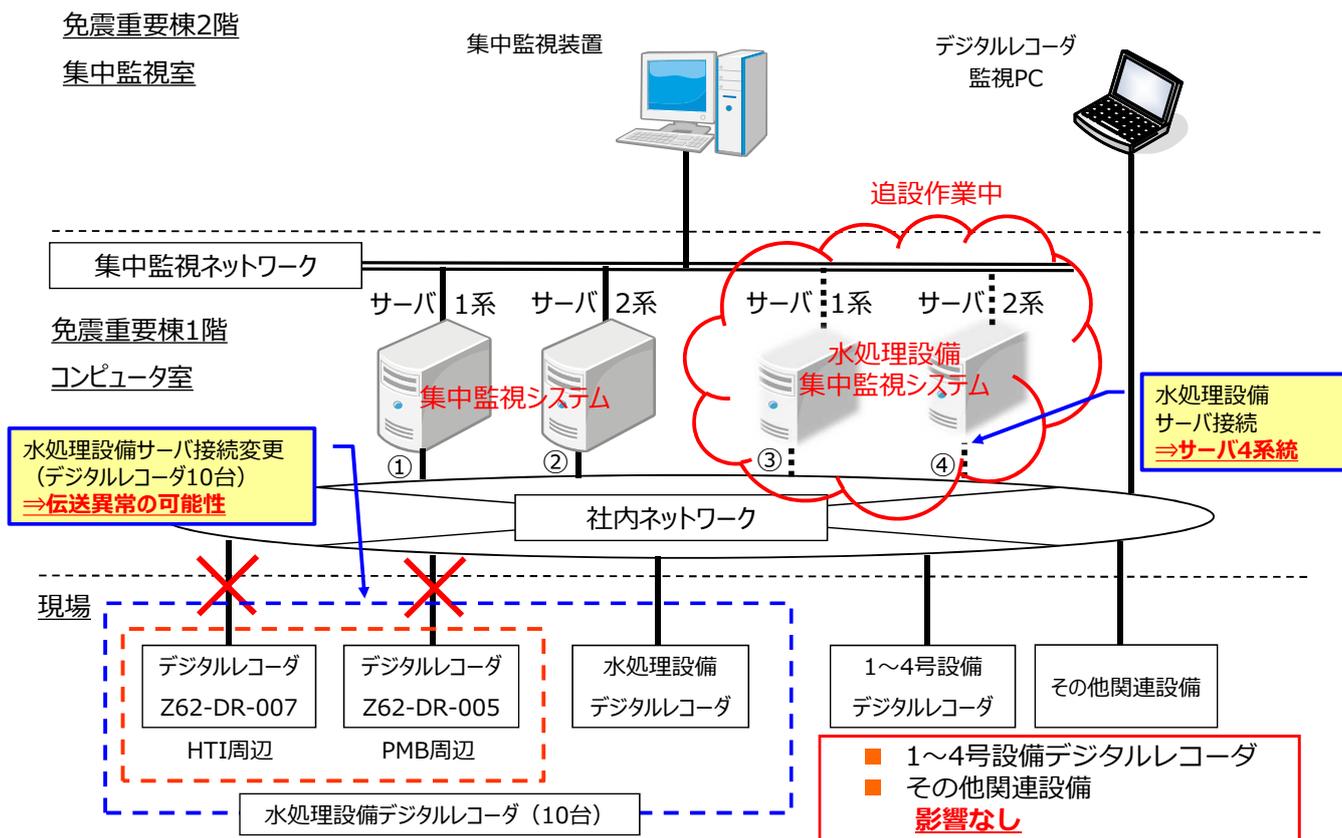
デジタルレコーダ設備仕様を逸脱する4系統のサーバが接続
⇒一部のデジタルレコーダが伝送不能に至った

・伝送不能が発生したデジタルレコーダを含む10台について、水処理設備サーバへ接続変更する計画であった

・デジタルレコーダは**サーバ2系統**までしか接続できない**設備仕様**であった

- ✓ デジタルレコーダと集中監視システムとの伝送異常 (接続と切断の繰り返し) が再現
- ✓ 主たる監視装置であるデジタルレコーダ監視PCの伝送停止は再現せず
