サブドレンピットNo.206水位監視不能に伴うLCO逸脱ならびに取り下げについて

2018年9月6日

東京電力ホールディングス株式会社

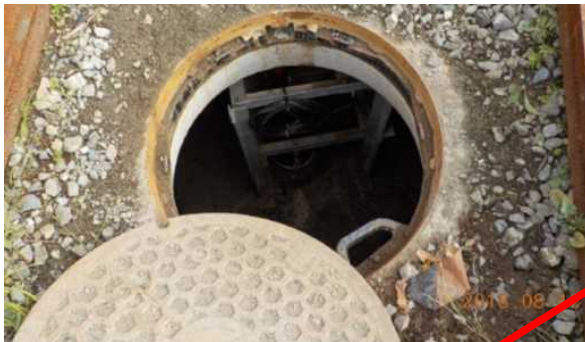
マンホール

- ✓ 水位計固定金具の内側にある緩衝材が、接着力低下によりケーブルおよび検出部の自重で剥がれ落ち、水位計の検出部が下にずれたものと推定。

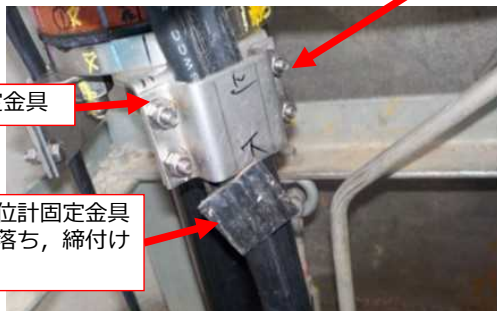
水位計固定金具

緩衝材が水位計固定金具から剥がれ落ち、締付け力が低下

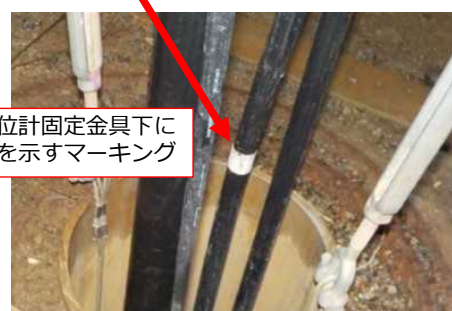
通常は水位計固定金具下にある基準を示すマーキング

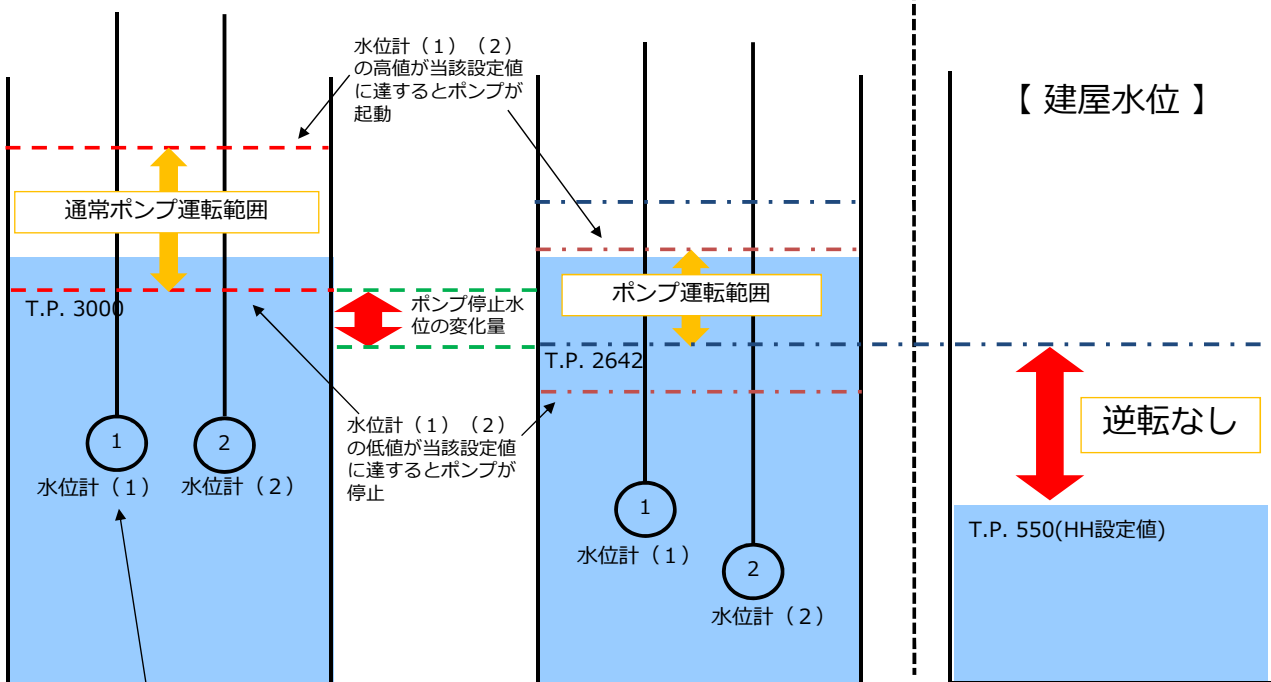
【ピット内概略図】

- 変動後の水位計（1）動作範囲
- 変動後の水位計（2）動作範囲

水位計測範囲要求およびピット底部の堆積物の影響を考慮し、ピット底部から1~2m程度に設置
