福島第一原子力発電所 1号機 オペレーティングフロア調査結果について

2018年9月6日

東京電力ホールディングス株式会社

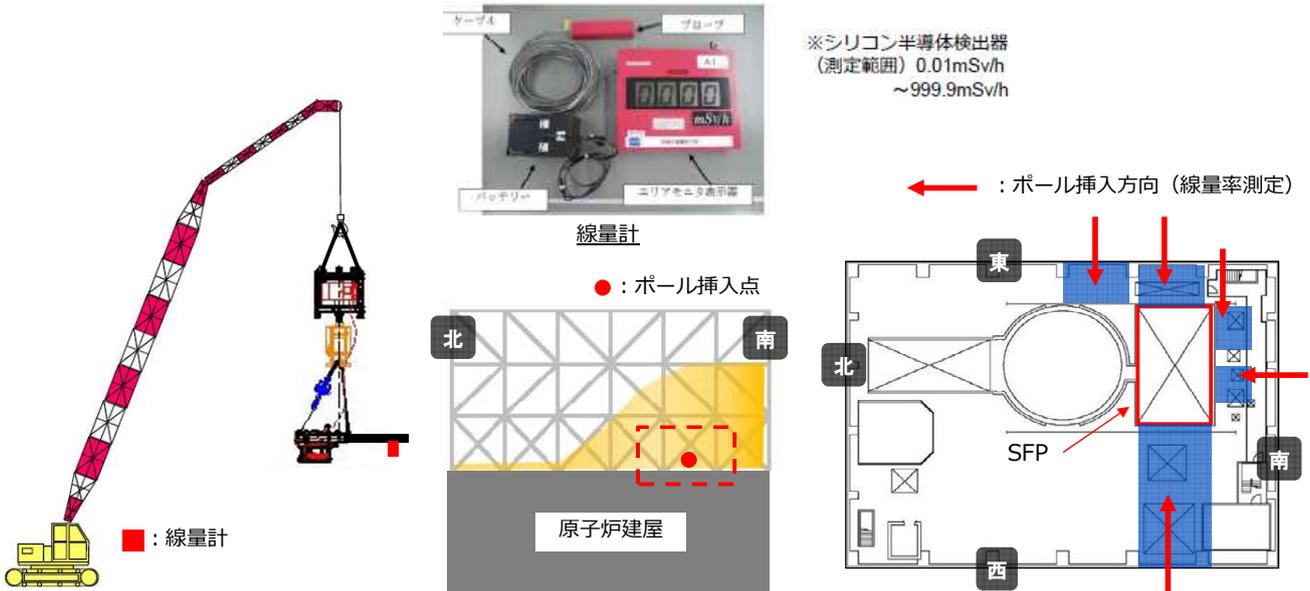
- SFP周辺の崩落屋根下の線量率が、概ね40~80mSv/hであることを確認した。
- 過去に実施したオペフロ上の他のエリアの線量率測定結果と比較しても著しく高い線量率ではない。

線量率 [mSv/h]			
エリア	ポイント	ガレキ表面	ガレキ上部 (表面からの高さ[m])
A	A-1	67	68 (1.0)
	A-2	64	67 (1.0)
	A-3	68	77 (1.0)
B	B-1	71	67 (0.7)
	B-2	84	55 (0.7)
	B-3	50	49 (0.3)
C	C-1	58	55 (0.1)
	C-2	48	51 (0.2)
	C-3	48	—
D	D-1	56	45 (0.6)
	D-2	71	64 (0.6)
	D-3	64	69 (1.0)
E	E-1	42	44 (1.0)
	E-2	37	57 (0.9)
	E-3	40	64 (0.9)

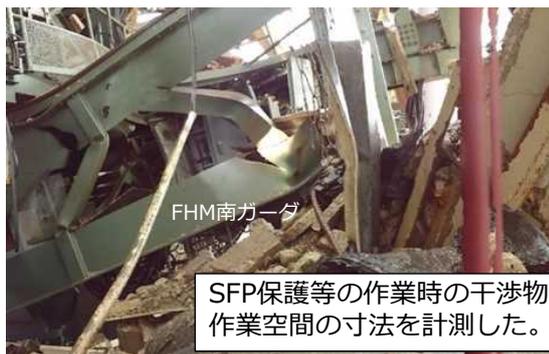
①からFHM近傍を捉えた画像

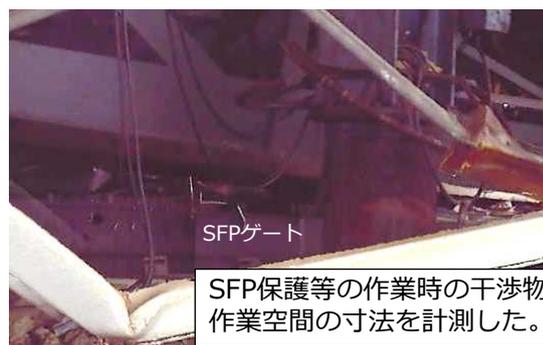
②からSFP近傍を捉えた画像

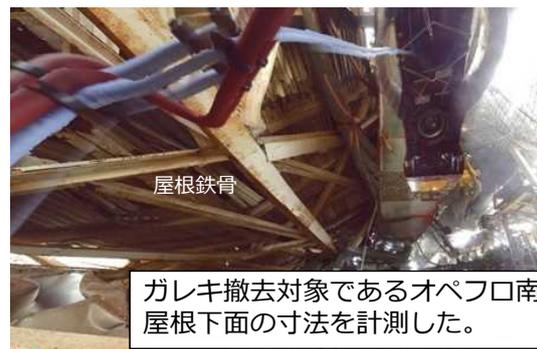
③から上方向を捉えた画像

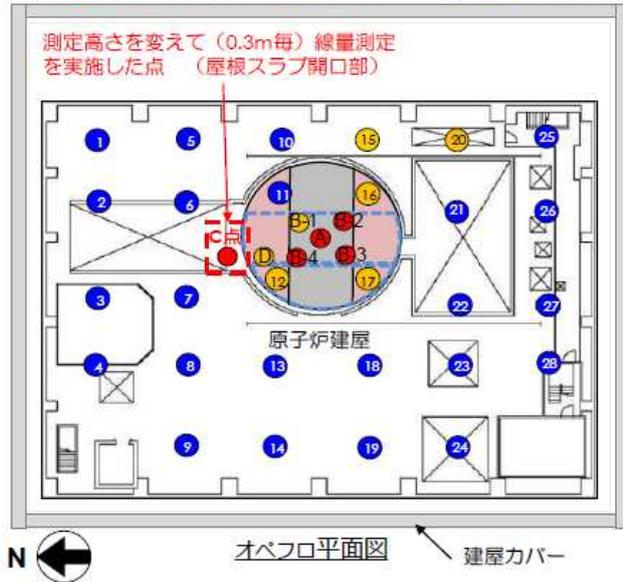
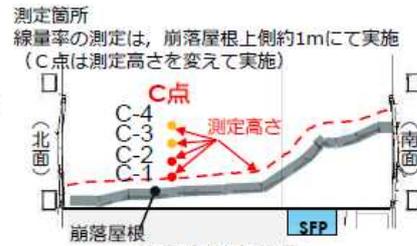
線量率測定結果 線量:mSv/h

測定ポイント	雰囲気線量	測定ポイント	雰囲気線量	測定ポイント	雰囲気線量
①	13	⑪	27	⑲	22
②	12	⑫	33	⑳	10
③	10	⑬	6	㉑	5
④	9	⑭	6	㉒	7
⑤	18	⑮	31	㉓	17
⑥	21	⑯	37	㉔	26
⑦	25	⑰	43	㉕	10
⑧	5	⑱	5	㉖	8
⑨	6	⑲	9		
⑩	25	⑳	38

測定ポイント	雰囲気線量	測定ポイント	雰囲気線量	測定ポイント	雰囲気線量	屋根面からの高さ
A	63	B-4	50	C-1	62	+1000
B-1	38	D	44	C-2	55	+1300
B-2	89			C-3	49	+1600
B-3	91			C-4	39	+1900

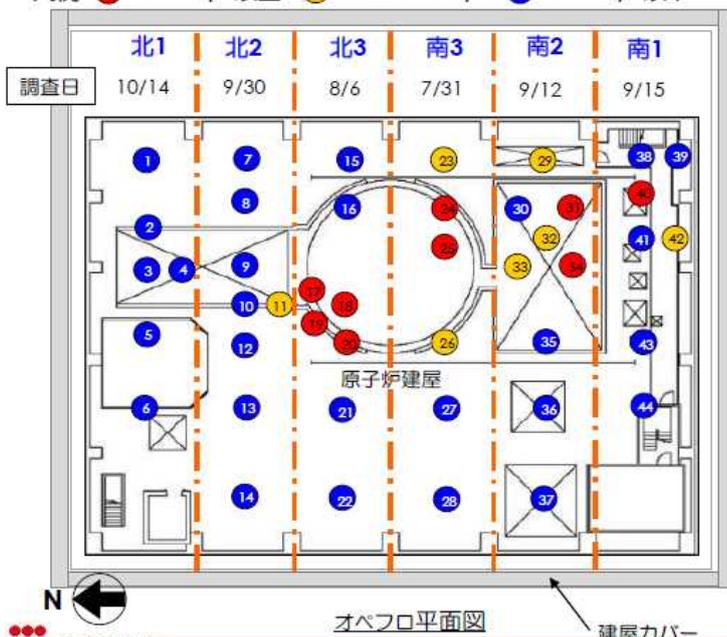
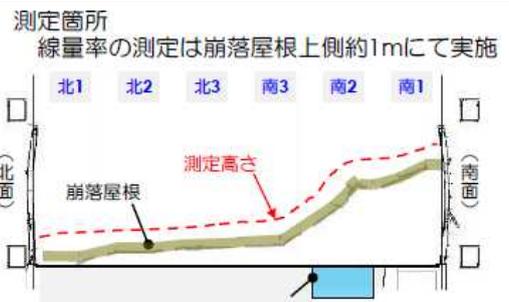
線量率測定結果 線量:mSv/h

測定ポイント	雰囲気線量	測定ポイント	雰囲気線量	測定ポイント	雰囲気線量
①	14	⑯	28	⑳	68
②	21	⑰	73	㉑	48
③	17	⑱	53	㉒	43
④	18	⑲	121	㉓	68
⑤	12	⑳	88	㉔	13
⑥	12	㉑	10	㉕	7
⑦	19	㉒	7	㉖	7
⑧	29	㉓	31	㉗	25
⑨	28	㉔	53	㉘	16
⑩	29	㉕	86	㉙	50
⑪	37	㉖	42	㉚	30
⑫	19	㉗	6	㉛	40
⑬	8	㉘	12	㉜	14
⑭	7	㉙	40	㉝	12
⑮	23	㉚	22

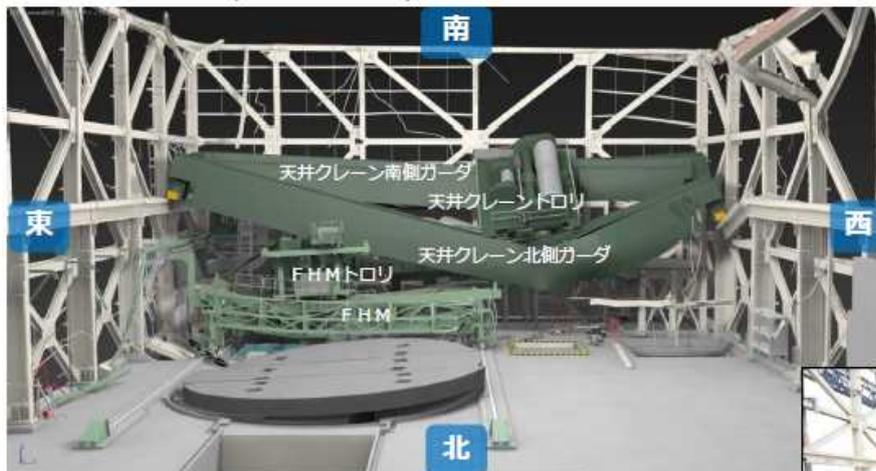
天井クレーン・FHMのイメージ図

- 3Dスキャン結果と撮影写真を基に、崩落屋根を除いた場合の天井クレーン・燃料取扱機(以下、FHM)状況のイメージ図を作成

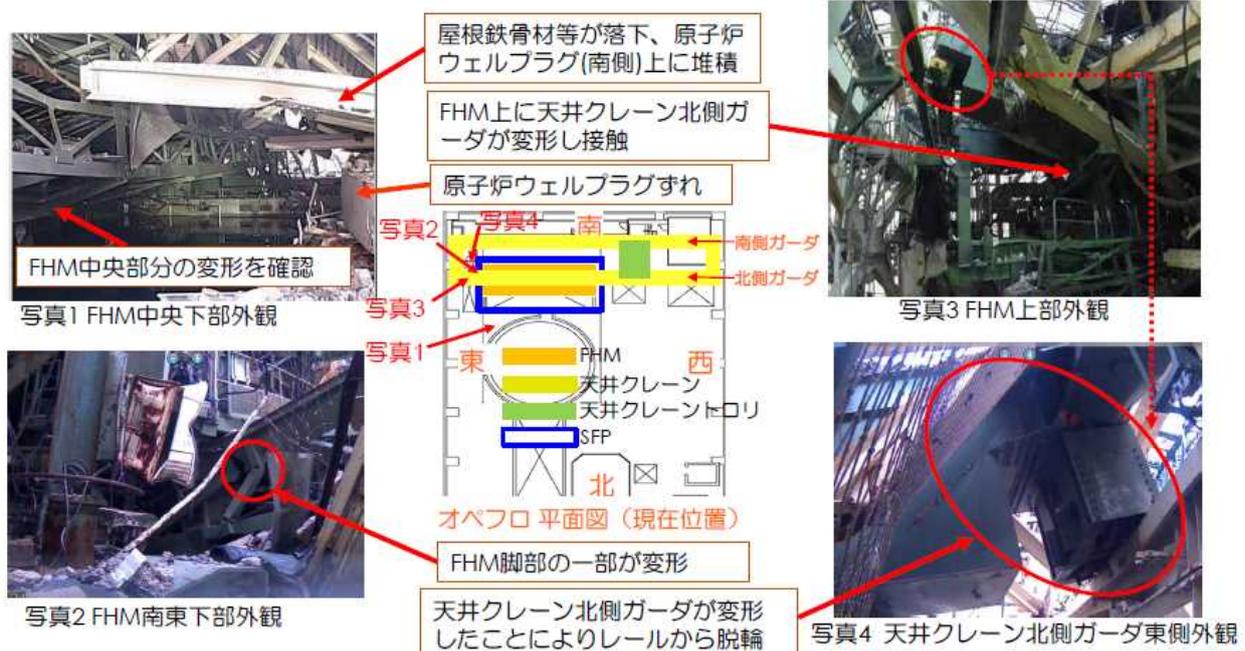
- FHMの中央部が変形していることを確認（写真1）
- FHM脚部（東側）の一部に変形を確認（写真2）
- 天井クレーン北側ガーダが変形、FHMに接触し、天井クレーン北側ガーダの脱輪を確認（写真3、4）

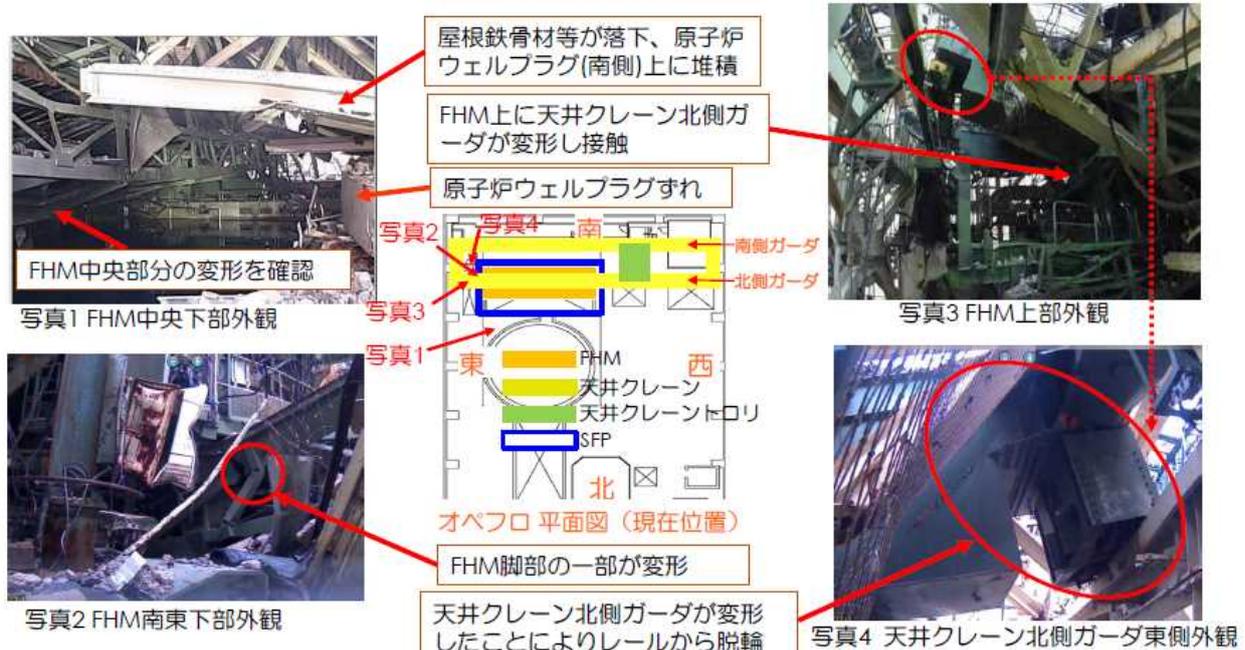
- FHMの中央部が変形していることを確認（写真1）
- FHM脚部（東側）の一部に変形を確認（写真2）
- 天井クレーン北側ガーダが変形、FHMに接触し、天井クレーン北側ガーダの脱輪を確認（写真3、4）
