- 3号原子炉建屋オペフロ上

## 3.調査結果[外観確認・動作確認・表示確認]

## 8.リード線断線の推定メカニズム

## 10.調査結果まとめ

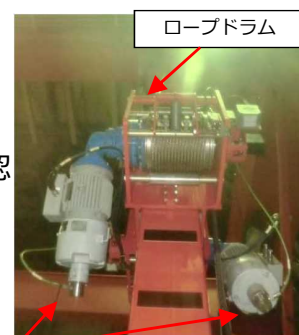
モータ速度検出器 【写真1】

- マストホイストイコライザが傾いていないことを確認
- ロープの切断・乱巻がないことを確認 【写真1】
- LSレバー及び取付け部のゆるみが無いことを確認 【写真2】
- LSレバーとLS作動検知用バーのクリアランスに問題ないことを確認 【写真2】

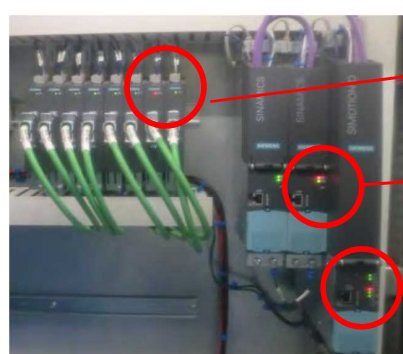
- 3つの制御ユニットにエラー表示を確認 【写真3】 【写真4】

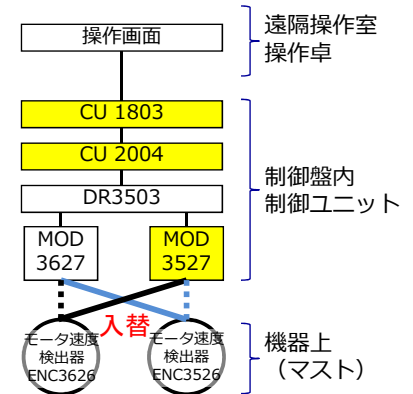
ケーブルを入れ替えた結果、当初エラー表示のなかったMOD3627側に同様のエラー表示が出たことから、MOD3527側のケーブル／検出器に異常の可能性があることを確認。

黄色：エラー信号発生箇所  
点線：本来の接続箇所

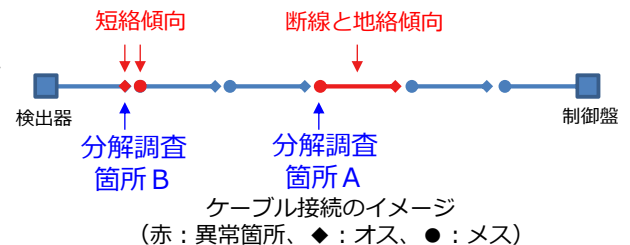
モータ速度検出器(ENC3526)は異常なし  
6本でつながれているケーブルのうち、  
・ケーブル1本に断線と地絡傾向  
・接続部1か所に短絡傾向  
を確認。

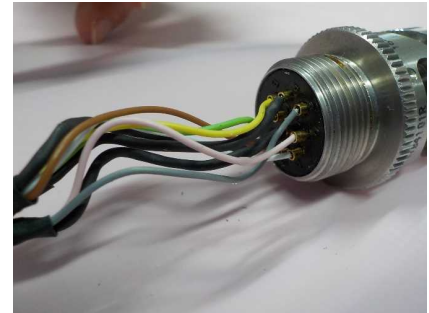
分解後  
(メス側、異常なし)

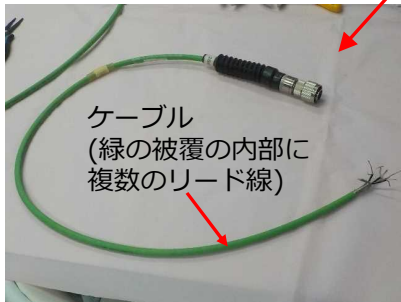
- 片側（オス側）の接続部内部に断線と異物を確認。
- オス側のブーツ内が湿っていることを確認。
- シールド線の折損を確認し、折損したシールド線が接続部内部に脱落することにより、リード線間で短絡が発生する可能性を確認。

ケーブルと接続部  
(オス側)

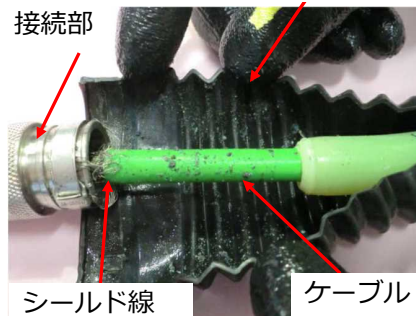
ブーツ解放状況  
(オス側)

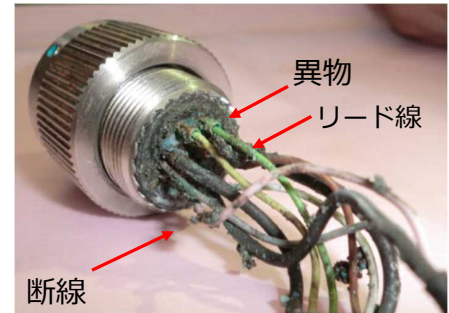
分解後  
(オス側、断線・異物確認)

- 断線が確認されたリード線について、リード線、コネクタピンが確認できないほど腐食が進行していた。
- 材料調査の結果、異物は銅・亜鉛・酸素を成分とする腐食生成物であり、リード線、コネクタピンが腐食して生じたものであることを確認した。
- 異物を除去した結果、断線した素線を確認できた。

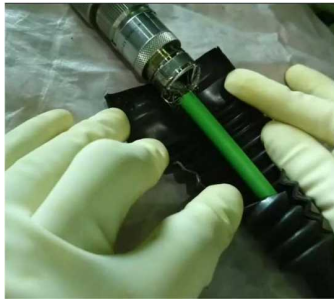
①内部全体

- リード線の断線は無く、ブーツ内も濡れていなかった。
- リード線と接続部を接続しているシールド線に一部短いものが確認された。

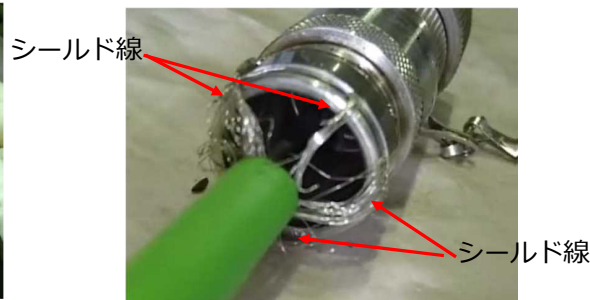
②シールド線状況

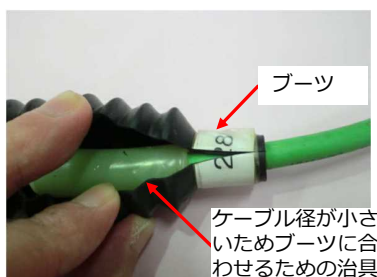
- 不具合が確認されたケーブルの接続部を分解し内部を確認した結果、内部に断線と異物を確認。またブーツにずれや熱収縮の痕跡が少ないこと、内部が湿っていることを確認。
- リード線の断線は、ブーツの隙間から接続部内部に雨水等が侵入したため、水分により腐食し、破断に至ったと推定。

①ブーツのずれ

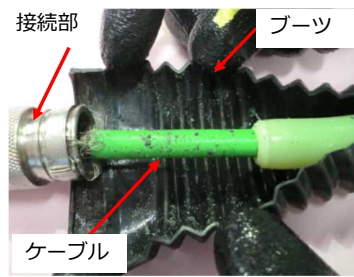
③ブーツ解放状況

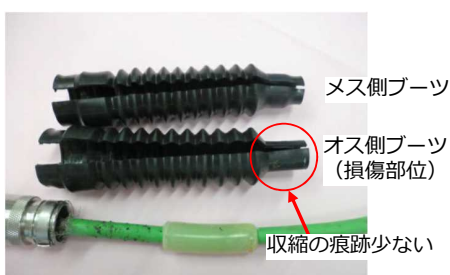
②ブーツの熱収縮状況

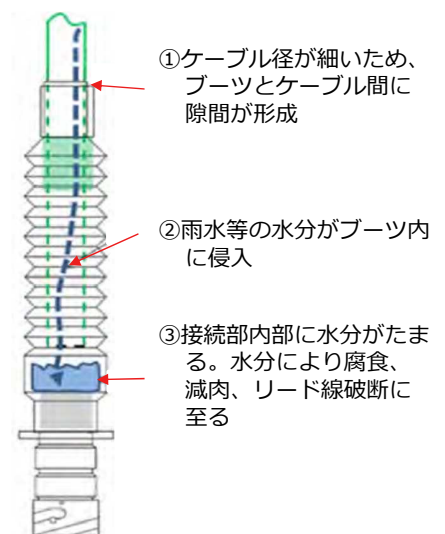
損傷メカニズム (推定)

- 不具合が確認されたケーブルの断線等を起点に、検出器の信号異常が発生、マストホイストモータの停止、モータの停止特性の差によるアンバランス発生によりイコライザーが傾き、LSが動作。

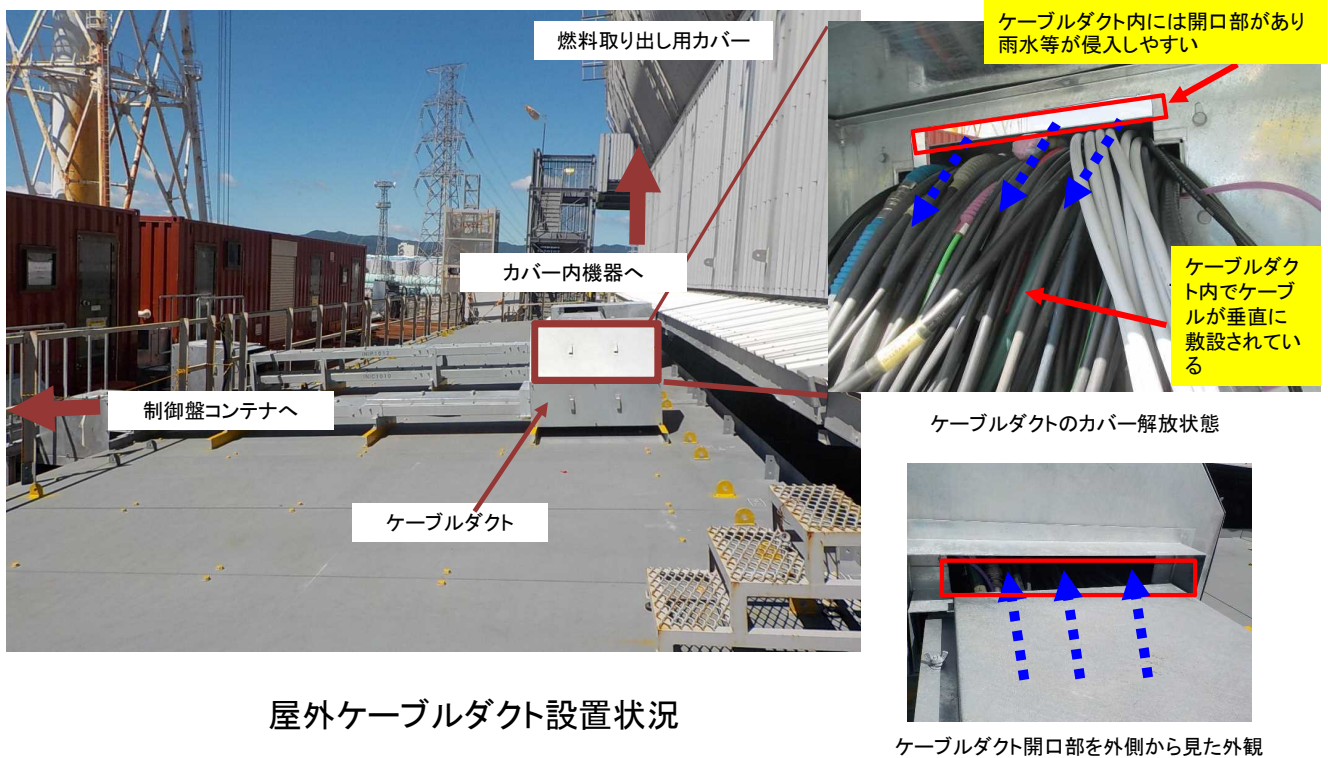
屋外ケーブルダクト設置状況

■ ■ ■ : 雨水侵入経路

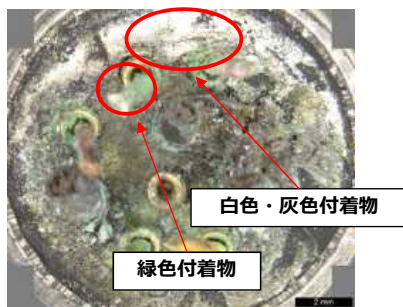
図1 異物調査箇所

- 白色・灰色の箇所の成分は、銅、亜鉛、酸素であり、黄銅（ピンの素材）の腐食生成物であると推定。
- 緑色の箇所は、銅の比率が高いことを確認。

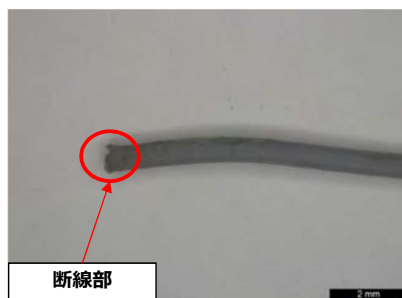
図2 リード線断面

- 断線したリード線の破面は、異物で覆われており、成分は銅、酸素であったため、銅（リード線の素材）の腐食生成物であると推定。
