# タービン建屋東側における 地下水及び海水中の放射性物質濃度の状況について

2018年9月6日

## 東京電力ホールディングス株式会社

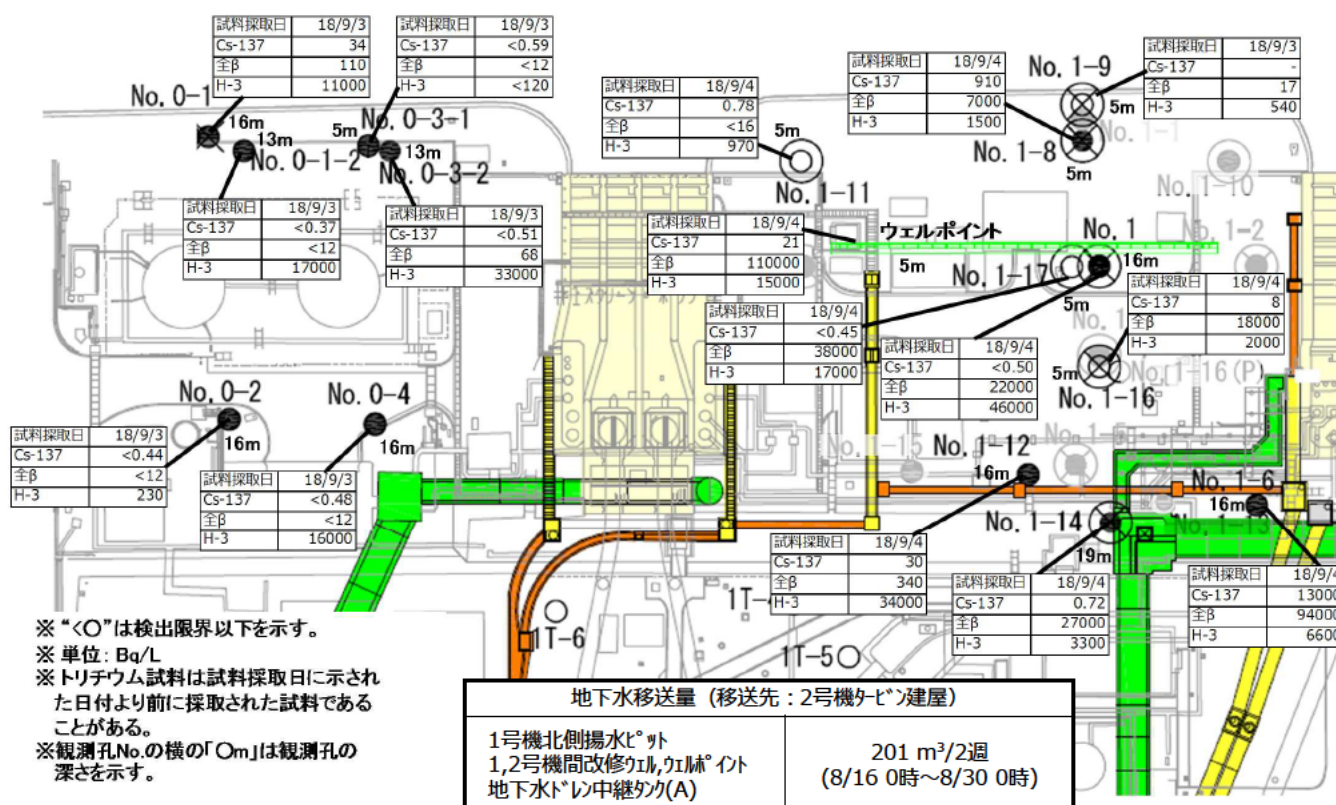
＜1号機北側、1.2号機取水口間＞

- No.1-6でH-3濃度は2017.11より2,000Bq/ℓ程度から15,000Bq/ℓ程度まで上昇したが、2018.3以降低下上昇を繰り返し、現在6,000Bq/ℓ程度となっている。全β濃度は2018.3より17万Bq/ℓ程度から低下傾向にあり、現在10万Bq/ℓ程度となっている。
- No.1-8でH-3濃度は2018.3より3,000Bq/ℓ程度から低下傾向にあり、現在1,500Bq/ℓ程度となっている。
- No.1-12で全β濃度は2018.1より2,000Bq/ℓ程度から低下傾向にあり、現在300Bq/ℓ程度となっている。
- No.1-17でH-3濃度は2017.12より30,000Bq/ℓ程度から低下し、現在16,000Bq/ℓ程度となっている。

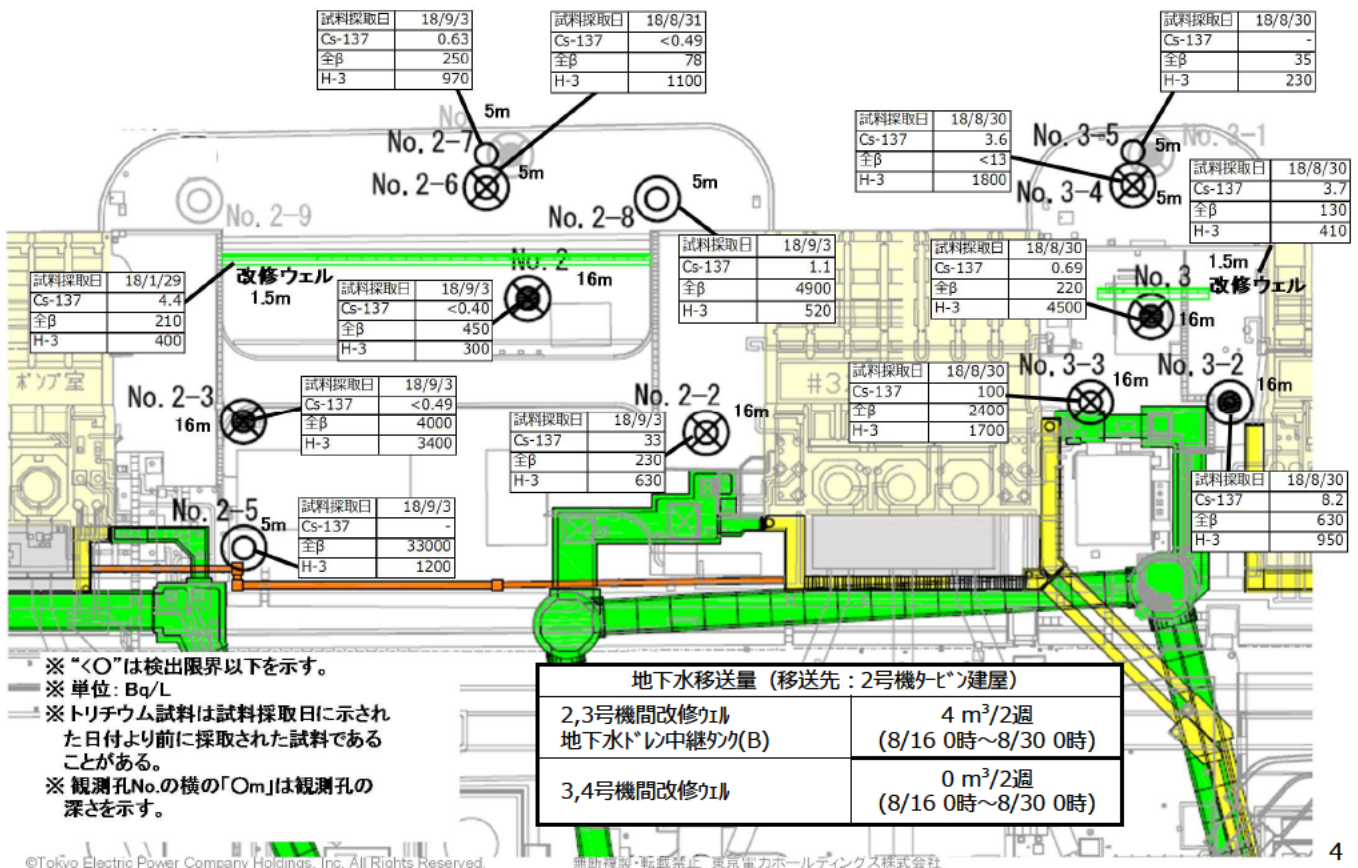
## &lt;2,3号機取水口間、3,4号機取水口間&gt;

- No.2-3でH-3濃度は2017.11より1,000Bq/ℓ程度から上昇傾向にあり、現在3,400Bq/ℓ程度となっている。全β濃度は2017.12より600Bq/ℓ程度から上昇傾向にあり、現在4,000Bq/ℓ程度となっている。
- No.2-5でH-3濃度は2017.11より700Bq/ℓ程度から1,800Bq/ℓ程度まで上昇後低下し、現在1,200Bq/ℓ程度となっている。全β濃度は2018.3より30,000Bq/ℓ程度から70,000Bq/ℓ程度まで上昇後低下し、現在30,000Bq/ℓ程度となっている。

- No.3-4でH-3濃度は2018.1より2,000Bq/ℓ程度から900Bq/ℓ程度まで低下後上昇し、現在1,800Bq/ℓ程度となっている。

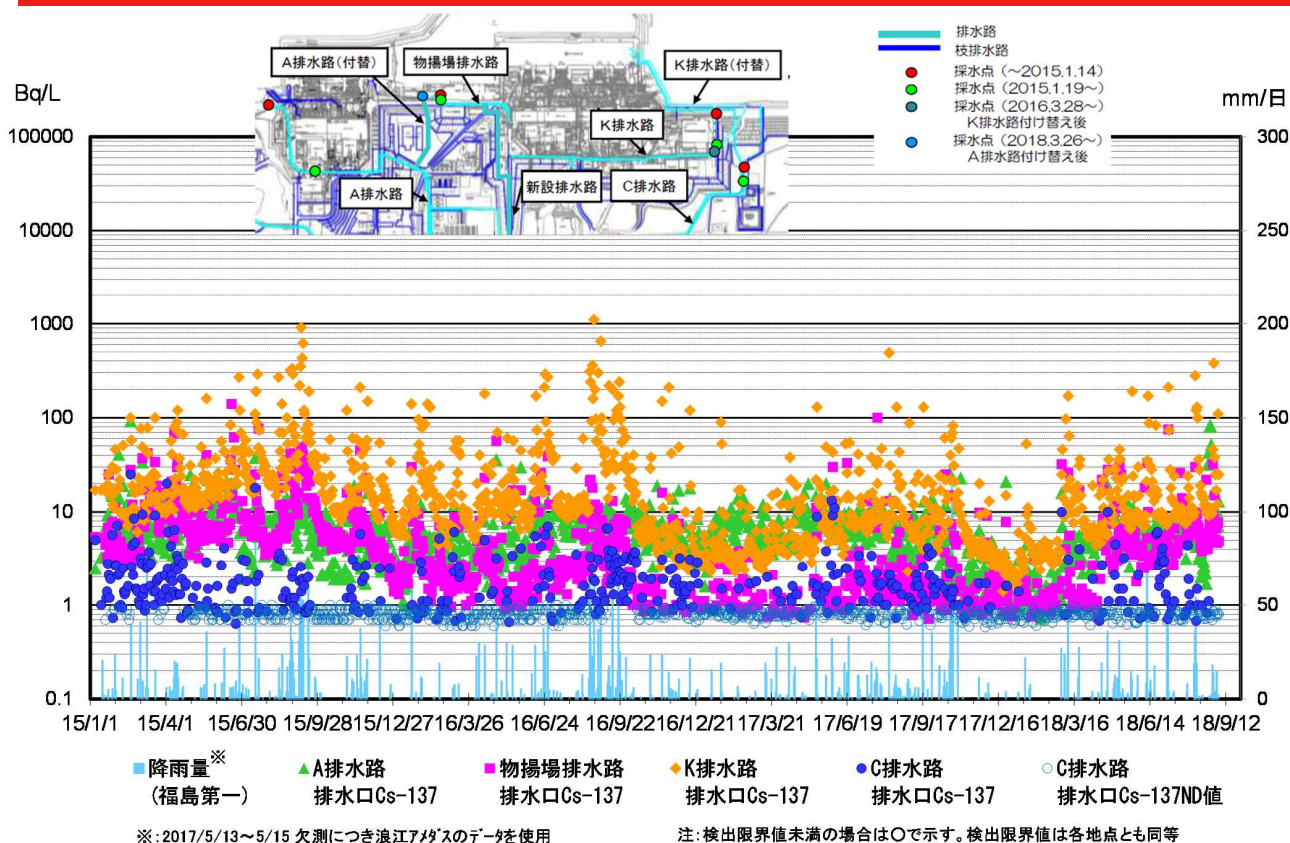
## 排水路の排水の濃度推移 (Cs-137)

- 道路・排水路の清掃を実施中
- 多核種除去設備工リアの排水を港湾外から港湾内へ付け替える工事を完了  
(2018.3.26通水開始)
- Cs-137濃度、H-3濃度、全β濃度とも横ばい傾向となっている。

- 道路・排水路の清掃を実施中
- Cs-137濃度、H-3濃度、全β濃度とも横ばい傾向となっている。

- 道路・排水路の清掃を実施中、排水路及び枝管に浄化材を設置中
- Cs-137濃度、H-3濃度、全β濃度とも横ばい傾向となっている。

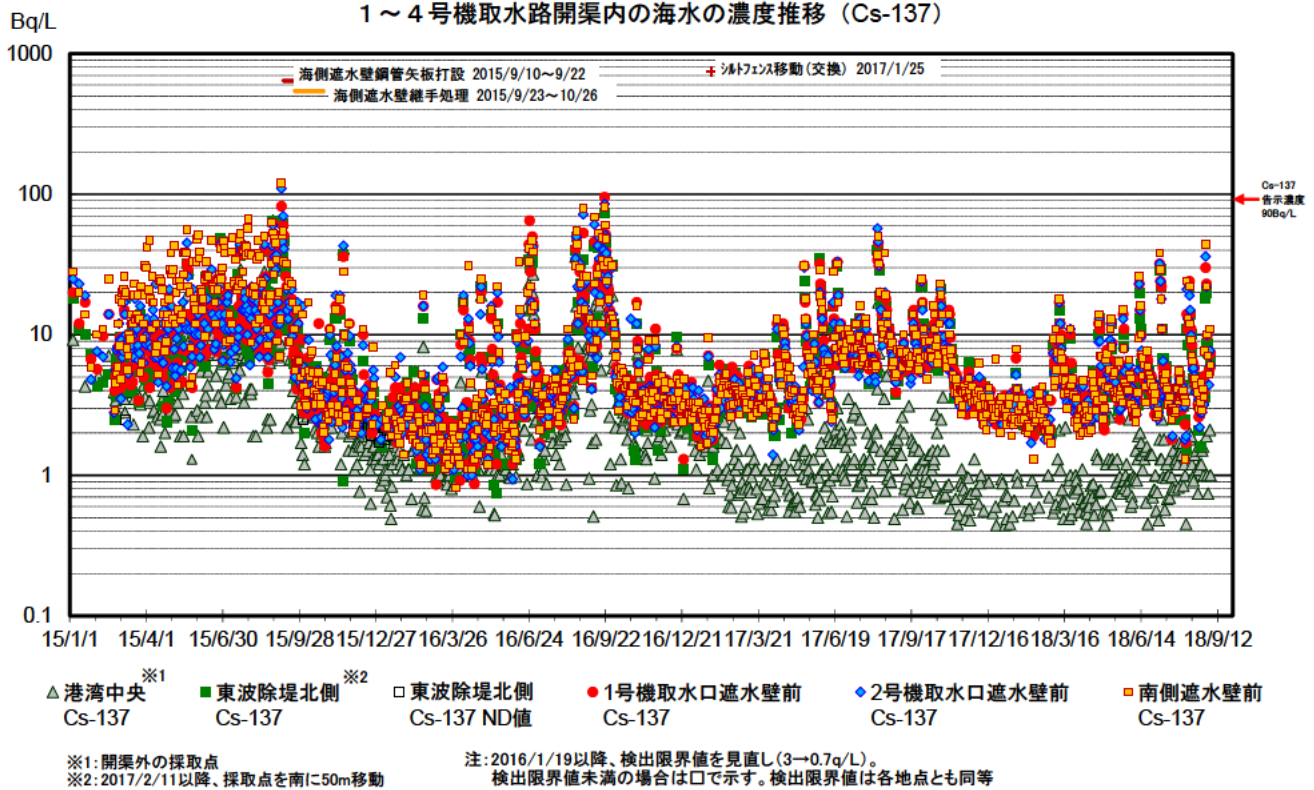
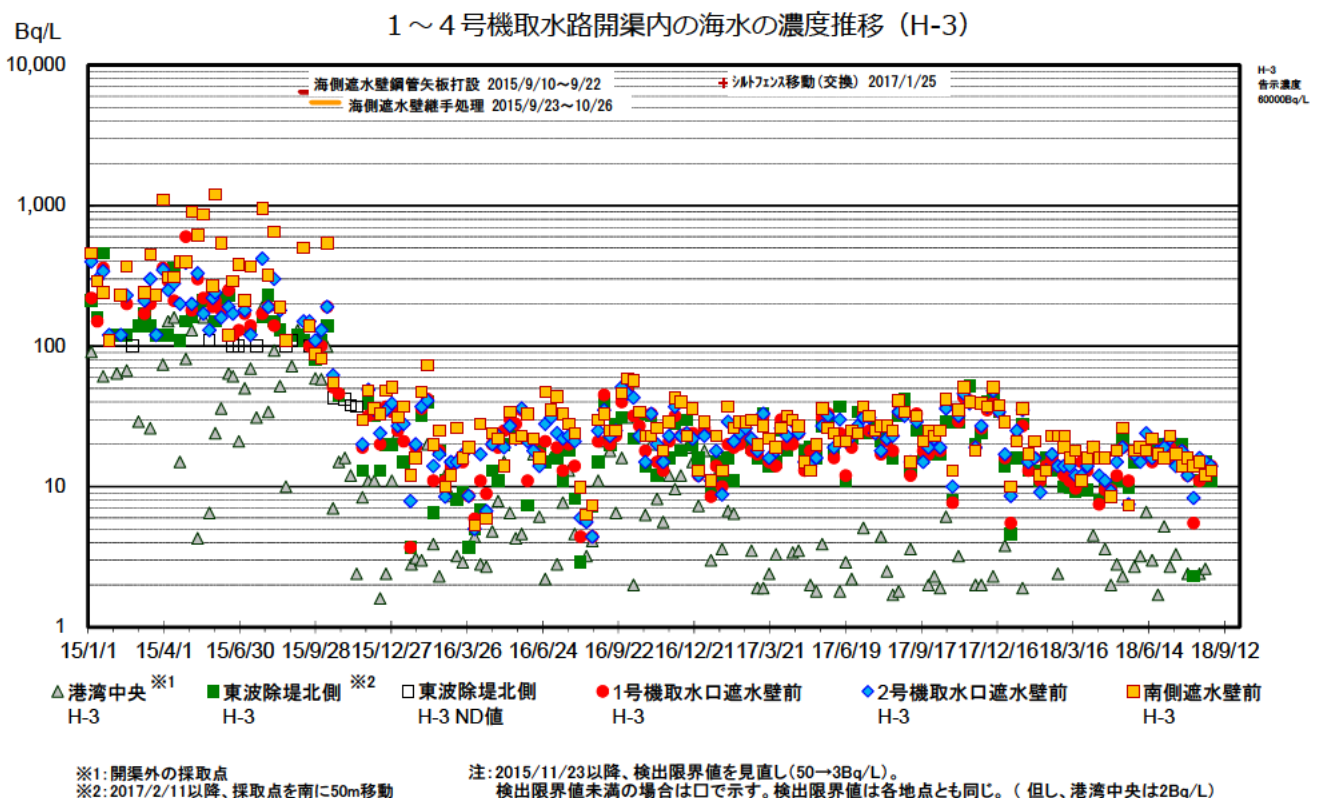
1～4号機取水路開渠内の海水の濃度推移（全β、Sr-90）

- 告示濃度未満で推移しているが、大雨時にCs-137濃度、Sr-90濃度の上昇が見られる。
- 海側遮水壁鋼管矢板打設・継手処理の完了後、濃度の低下が見られる。
- 位置変更のために新しいシルトフェンスを設置した2017.1.25以降、Cs-137濃度の上昇が見られる。

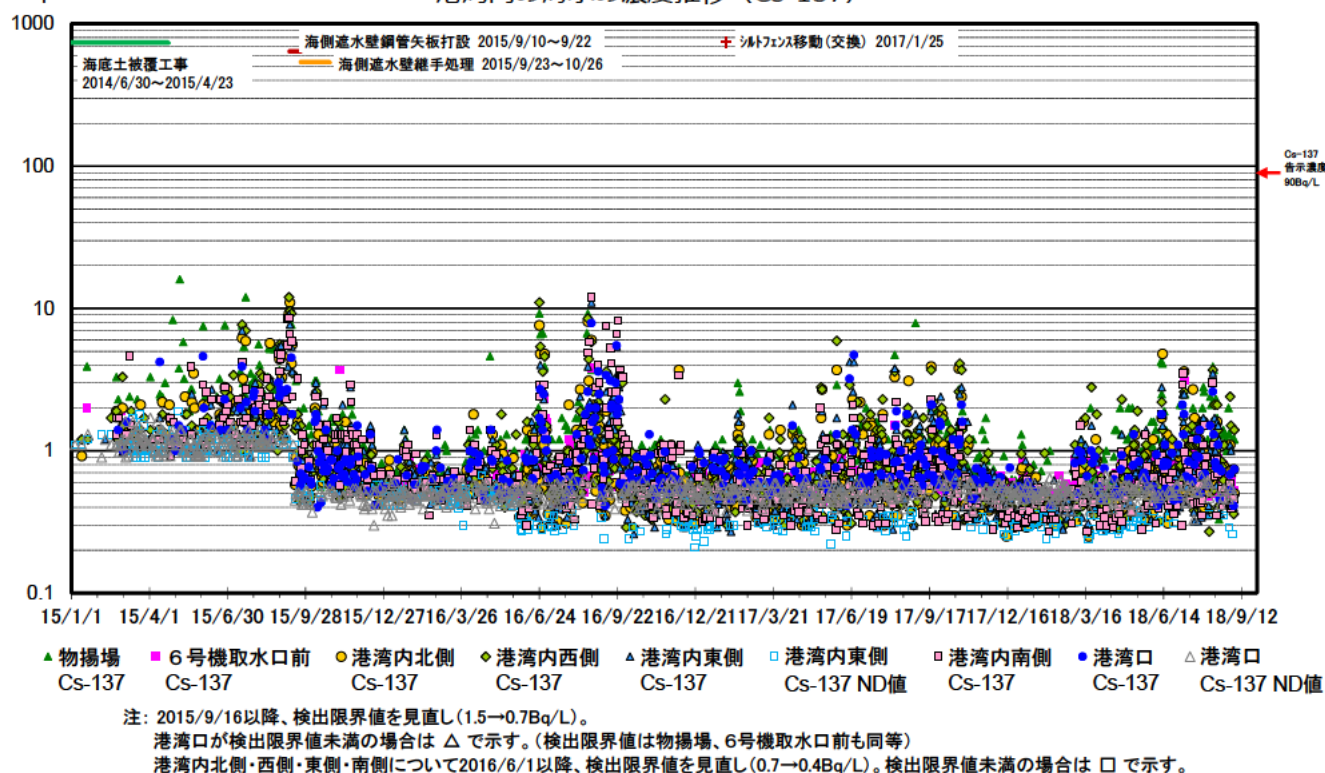
## 港湾内の海水の濃度推移 (Cs-137)

- 告示濃度未満で推移しているが、大雨時にCs-137濃度、Sr-90濃度の上昇が見られる。
- 1～4号機取水路開渠内エリアより低いレベルとなっている。
- 海側遮水壁鋼管矢板打設・継手処理の完了後、濃度の低下が見られる。
