多核種除去設備（既設ALPS）C系 クロスフローフィルター1Cドレンラインからの 堰内漏えいについて

2018年9月27日

東京電力ホールディングス株式会社

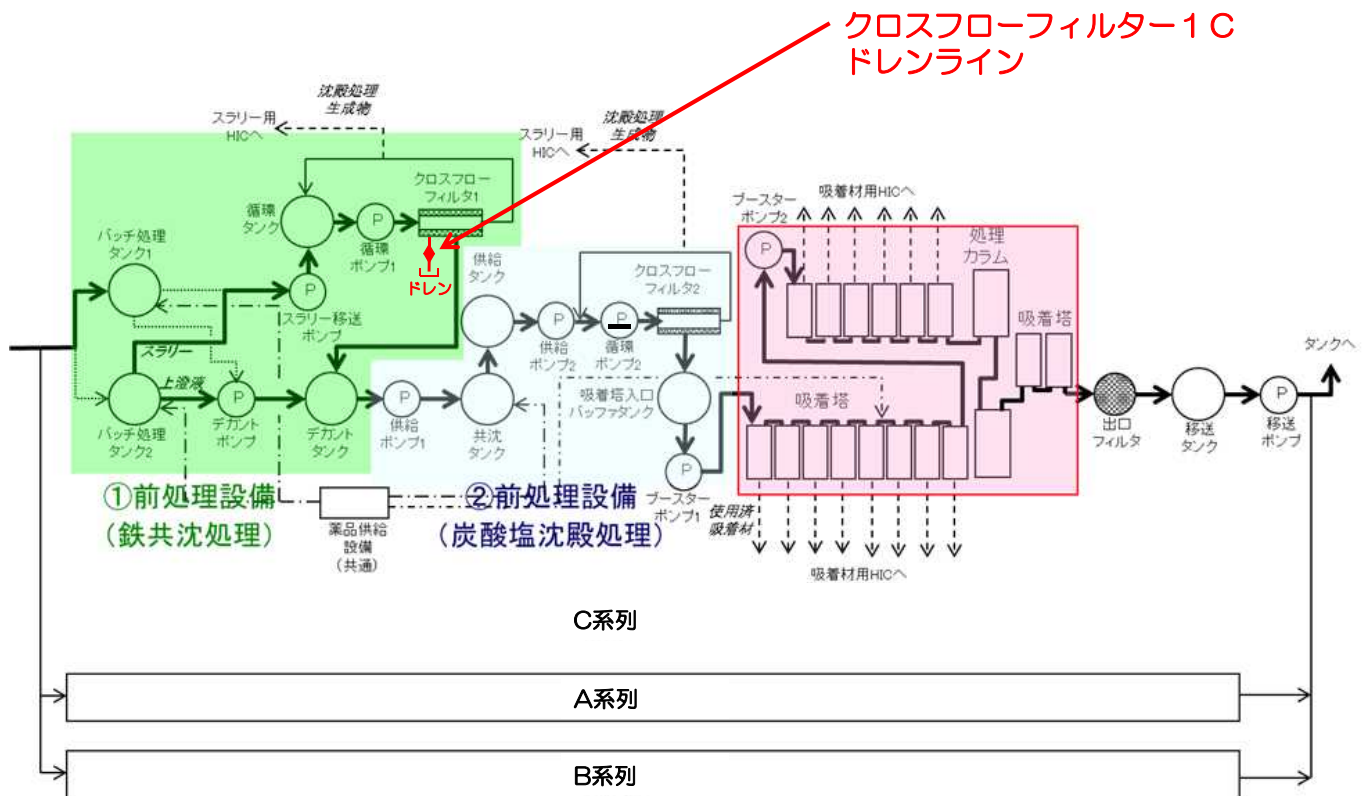
漏えい箇所

- 2018年9月25日22時06分、運転中の既設多核種除去設備（C）から漏えいを示す警報が発生。直ちに現場を確認したところ、漏えい検知器周りに水たまりを発見。
- 水たまりは、既設多核種除去設備（C）の前処理設備にあるクロスフローフィルター1Cのドレンラインに生じたピンホール（微小な穴）から漏えいしたものであることを確認。
- 漏えい範囲は2m×1m×深さ1mmであり、堰内に留まっており、建屋外への流出はない。

| 22:26 | クロスフローフィルタ1Cドレンラインのエルボ部のピンホールからの漏えいを確認 |

| 0:25 | 漏えい箇所を自己融着テープを巻き、漏えい停止確認

念のため袋にて養生実施
漏えい水の回収終了 |

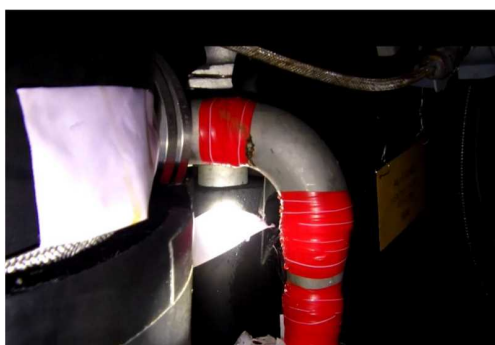
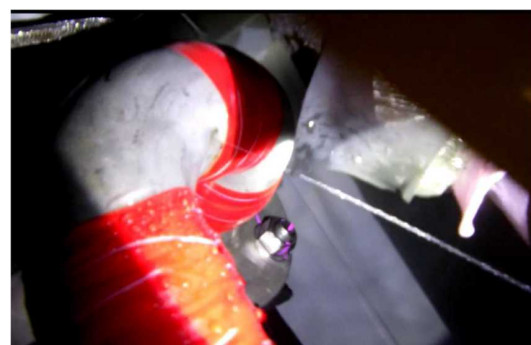
前処理設備（鉄共沈処理）にあるクロスフローフィルター1 Cのドレンラインに生じたピンホールから漏えいしたものであることを確認。

9月27日に当該ドレンラインを取り外し、閉止栓を取り付け、復旧予定。今年度中に、当該ドレンラインの材質をSUS316L材から炭素鋼＋ライニング材に変更して交換予定。
