増設ALPS (B) バックパルススポット ドレンラインからの堰内漏えいについて

2018年9月27日

東京電力ホールディングス株式会社

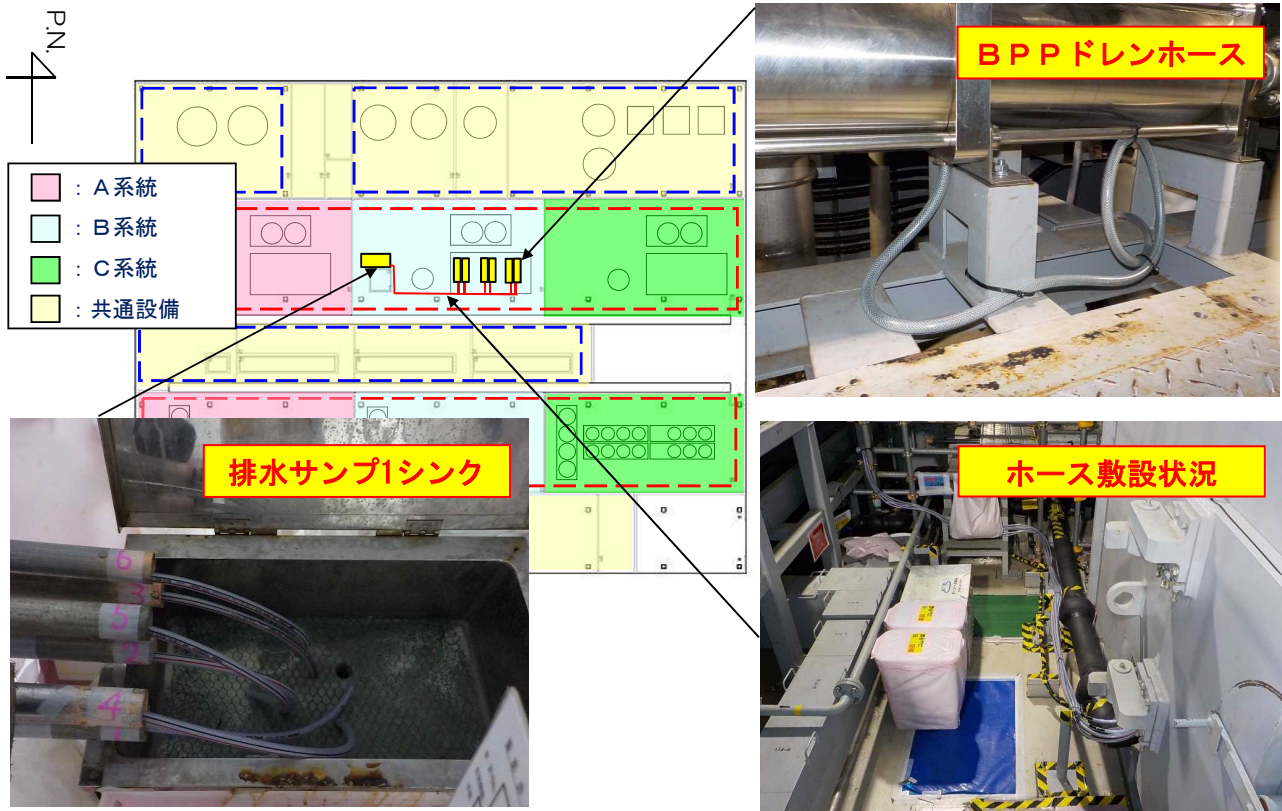
■ 凝縮水と判断した原因

- ◆ 溢水した水の表面線量がBG相当であったこと、また、過去の事象※を踏まえて、ポリタンクへ流入した水は凝縮水であると判断した。

※H30年6月にポリタンクに溜まっていた10L程度の水について、汚染がないことを確認して凝縮水によるものと判断し、それ以降、継続監視をしていた。

■ 対応状況

- ◆ 漏えい箇所の特定のため、運転状態での漏えい確認を実施したが、再現されず。
- ◆ 排水サンプに直接排水するためのホースを敷設し、オーバーフローを防止する対策を実施して、9/14に復旧。
- ◆ 現在、BPPドレンラインを監視強化しながら、増設ALPS（B）は処理運転中。
- ◆ 今後、BPPの点検を計画。

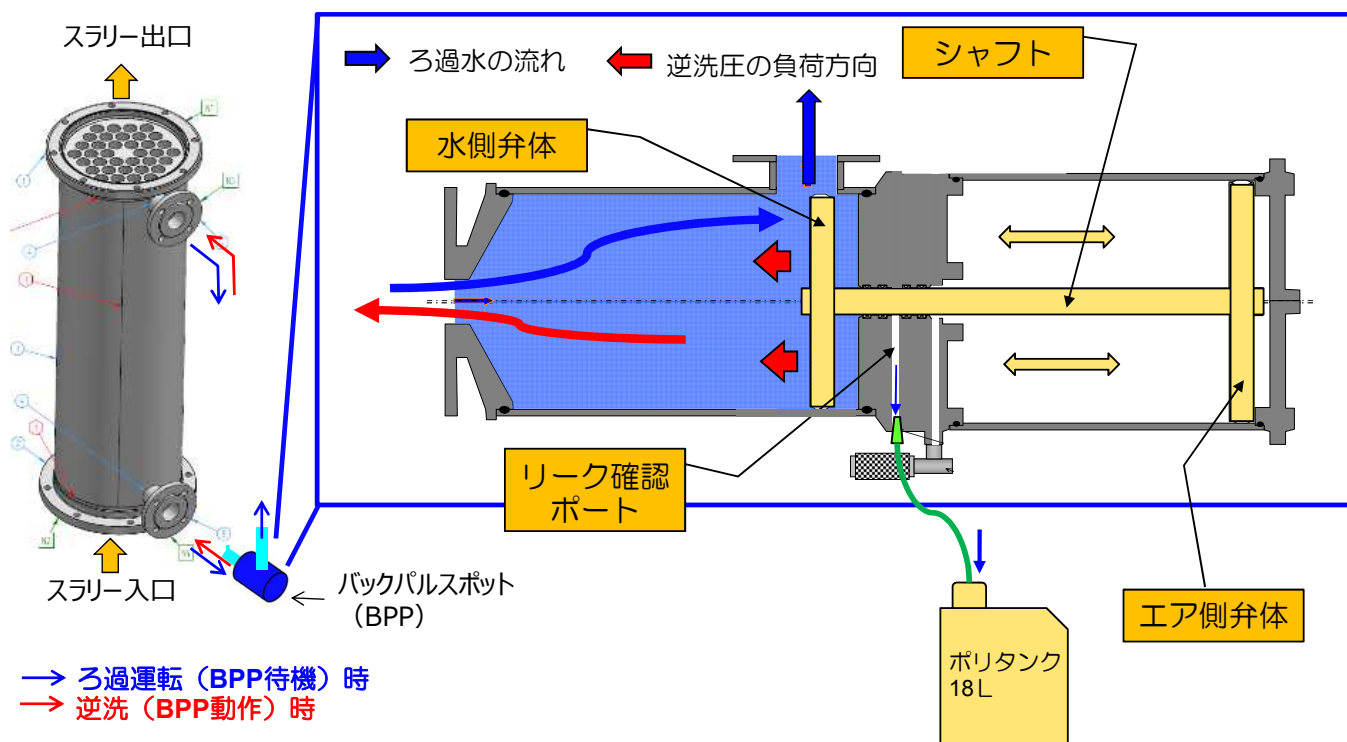
逆洗時は、エア駆動によりピストンが動作CFFへ逆圧を負荷する。
