# 3号機燃料取扱機（FHM）の不具合について

2018年9月27日

## 東京電力ホールディングス株式会社

### 1. 燃料取扱機（FHM）の不具合状況

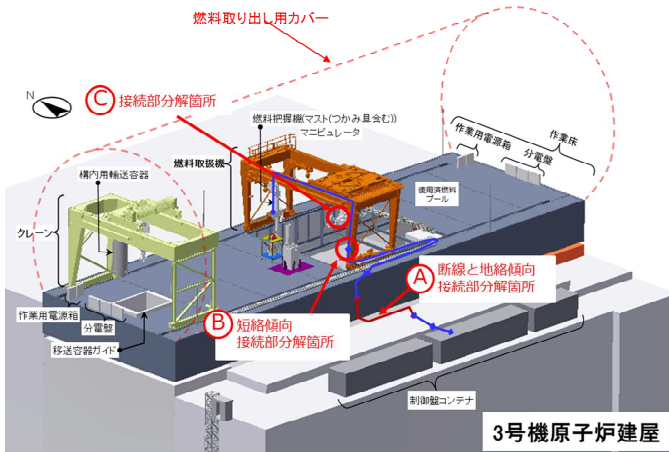
- 外観確認、動作確認の結果、ロープの破断、制御系機器に損傷は確認されなかった。
- ケーブル入替試験、抵抗測定の結果、マストホイストモータ速度検出器（1）につながるケーブルに断線、地絡傾向、短絡傾向を確認。
- 分解調査の結果、接続部内部にリード線の断線を1箇所確認。

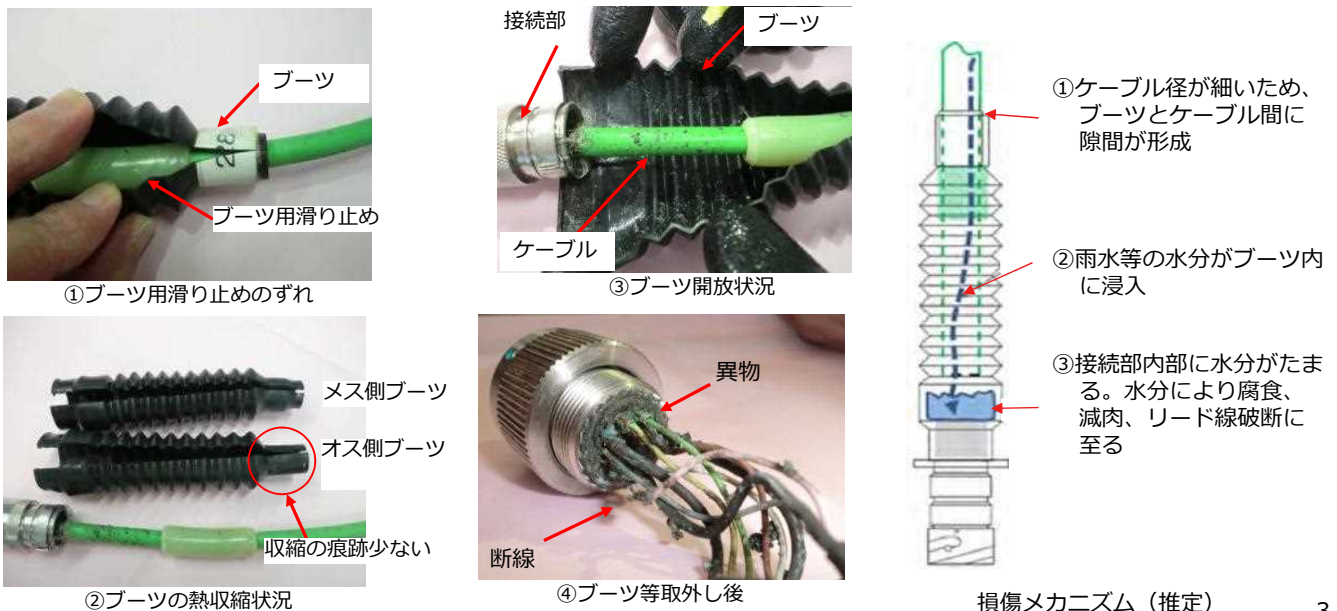
損傷メカニズム（推定）

- 不具合が確認されたケーブルの接続部を分解し内部を確認した結果、ブーツ用滑り止め※にずれや熱収縮の痕跡が少なく、内部が湿っていることを確認。
  - リード線の断線は、ブーツの隙間から接続部内部に雨水等が浸入したため、水分により腐食し、破断に至ったと推定。
- ⇒ FHMの停止は、制御装置がリード線（制御ケーブル）の断線を検知したことで制御系の異常と判断した（「マストホイストsimotion異常」）ため停止に至った。

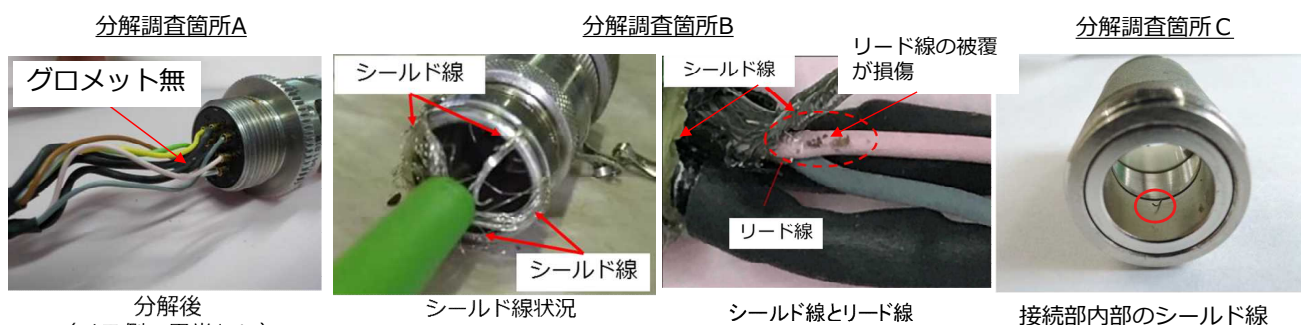
- 接続部を分解し内部を確認した結果、シールド線に一部短いものを確認。（分解調査箇所A・B）
  - ⇒ シールド線が折損し、折損したシールド線が接続部内部に脱落することにより、リード線間で短絡及び地絡が発生する可能性がある。
- 断線が確認されたケーブルの接続部に、シールド線の混入を防止する防塵対策パーツ（グロメット）が組み込まれていないことを確認。
  - ⇒ 一部のFHMケーブルは、防塵対策パーツが組み込まれていない可能性があるため、シールド線が折損した場合、接続部内で地絡及び短絡が発生する可能性がある。
- 分解調査箇所Bの追加調査箇所では、ハンダによるリード線の被覆損傷を確認し、被覆損傷部にシールド線が接触することにより短絡発生の可能性を確認。
