# タービン建屋東側における 地下水及び海水中の放射性物質濃度の状況について

2018年9月27日

## 東京電力ホールディングス株式会社

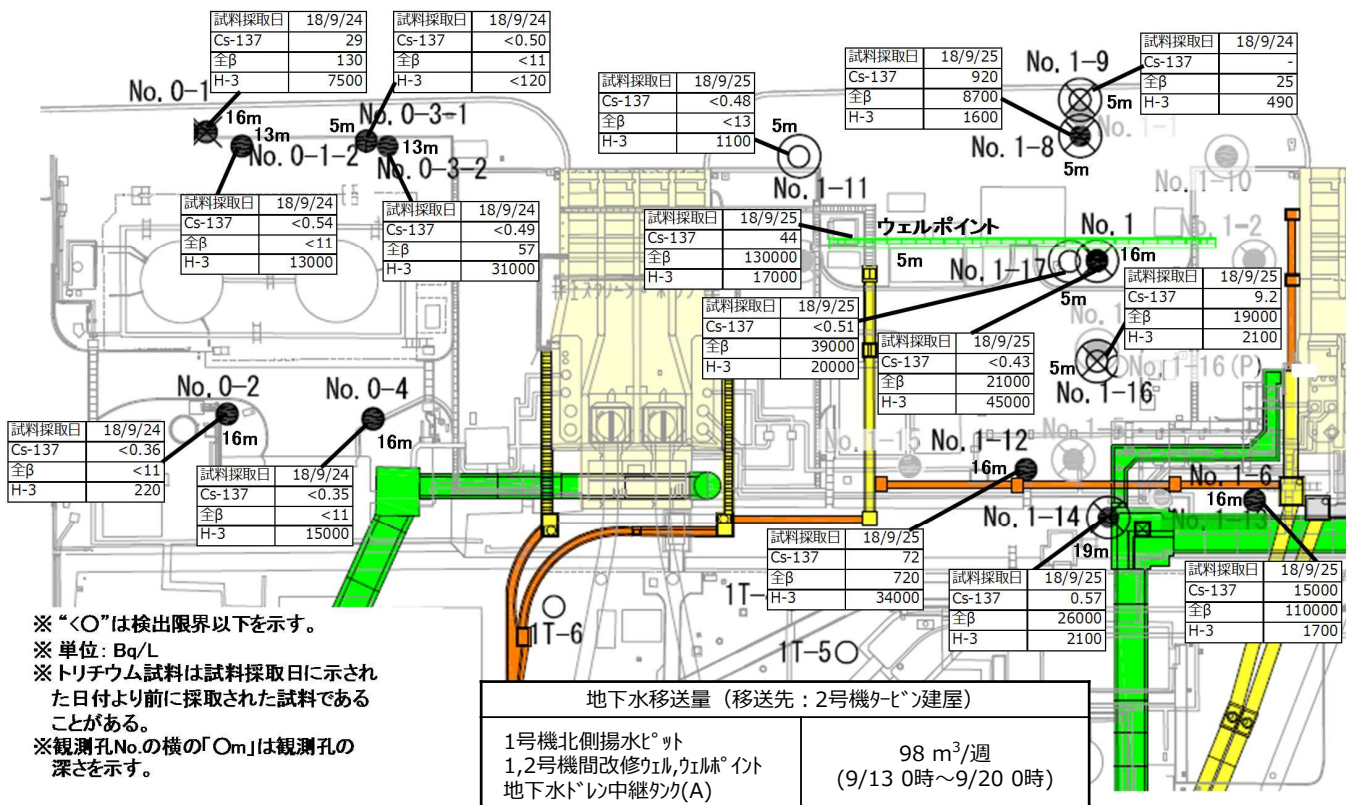
＜1号機北側、1,2号機取水口間＞

- No.1-6でH-3濃度は2017.11より2,000Bq/ℓ程度から15,000Bq/ℓ程度まで上昇したが、2018.3以降低下上昇を繰り返し、現在2,000Bq/ℓ程度となっている。
- No.1-12で全β濃度は2018.1より2,000Bq/ℓ程度から300Bq/ℓ程度まで低下後上昇傾向にあり、現在700Bq/ℓ程度となっている。
- No.1-16で全β濃度は2018.4より43,000Bq/ℓ程度から低下し、現在19,000Bq/ℓ程度となっている。

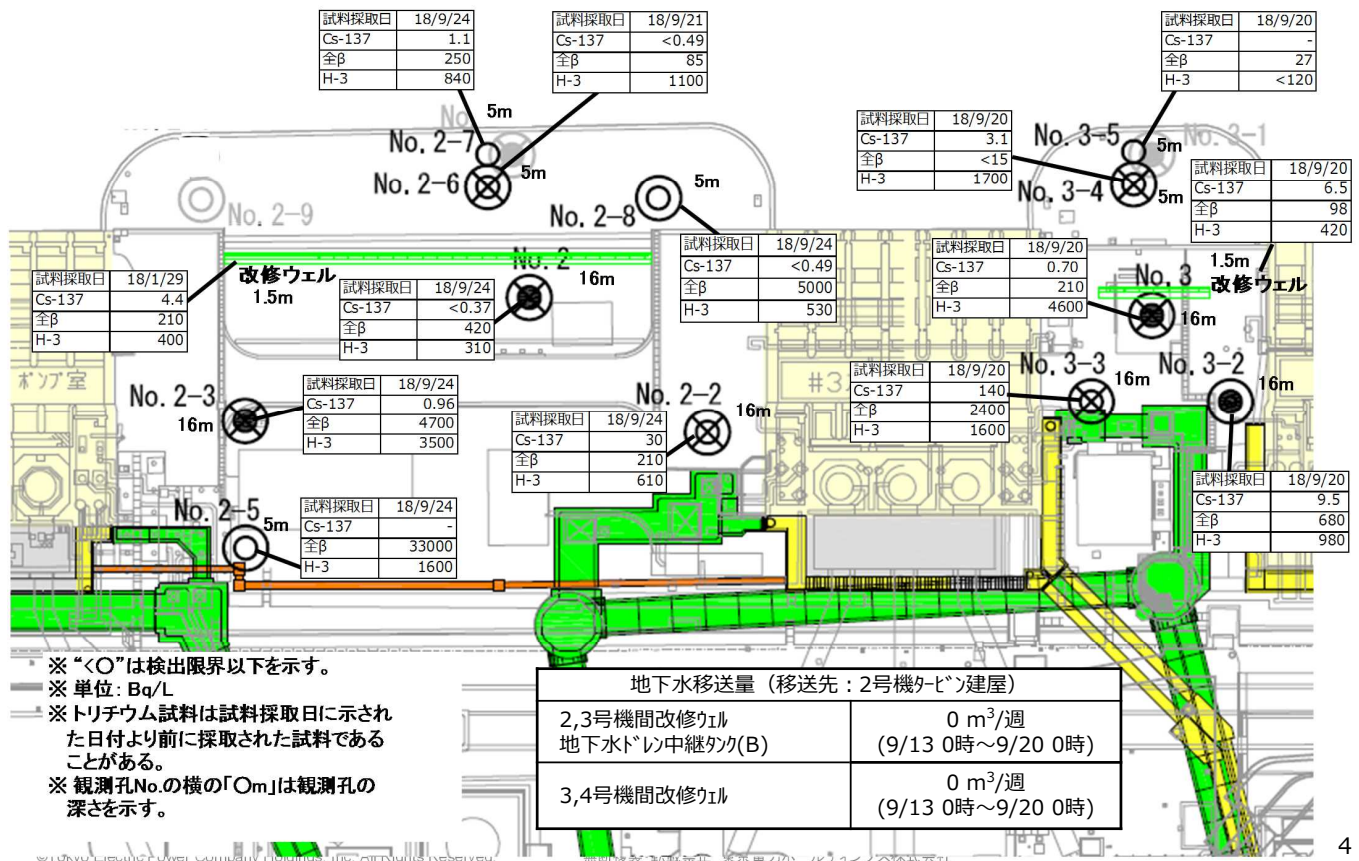
## &lt;2,3号機取水口間、3,4号機取水口間&gt;

- No.2-3でH-3濃度は2017.11より1,000Bq/ℓ程度から上昇し、現在3,500Bq/ℓ程度となっている。全β濃度は2017.12より600Bq/ℓ程度から上昇し、現在4,700Bq/ℓ程度となっている。
- No.2-5で全β濃度は2018.3より30,000Bq/ℓ程度から70,000Bq/ℓ程度まで上昇後低下し、現在33,000Bq/ℓ程度となっている。

- No.3-4でH-3濃度は2018.1より2,000Bq/ℓ程度から900Bq/ℓ程度まで低下後上昇し、現在1,800Bq/ℓ程度となっている。

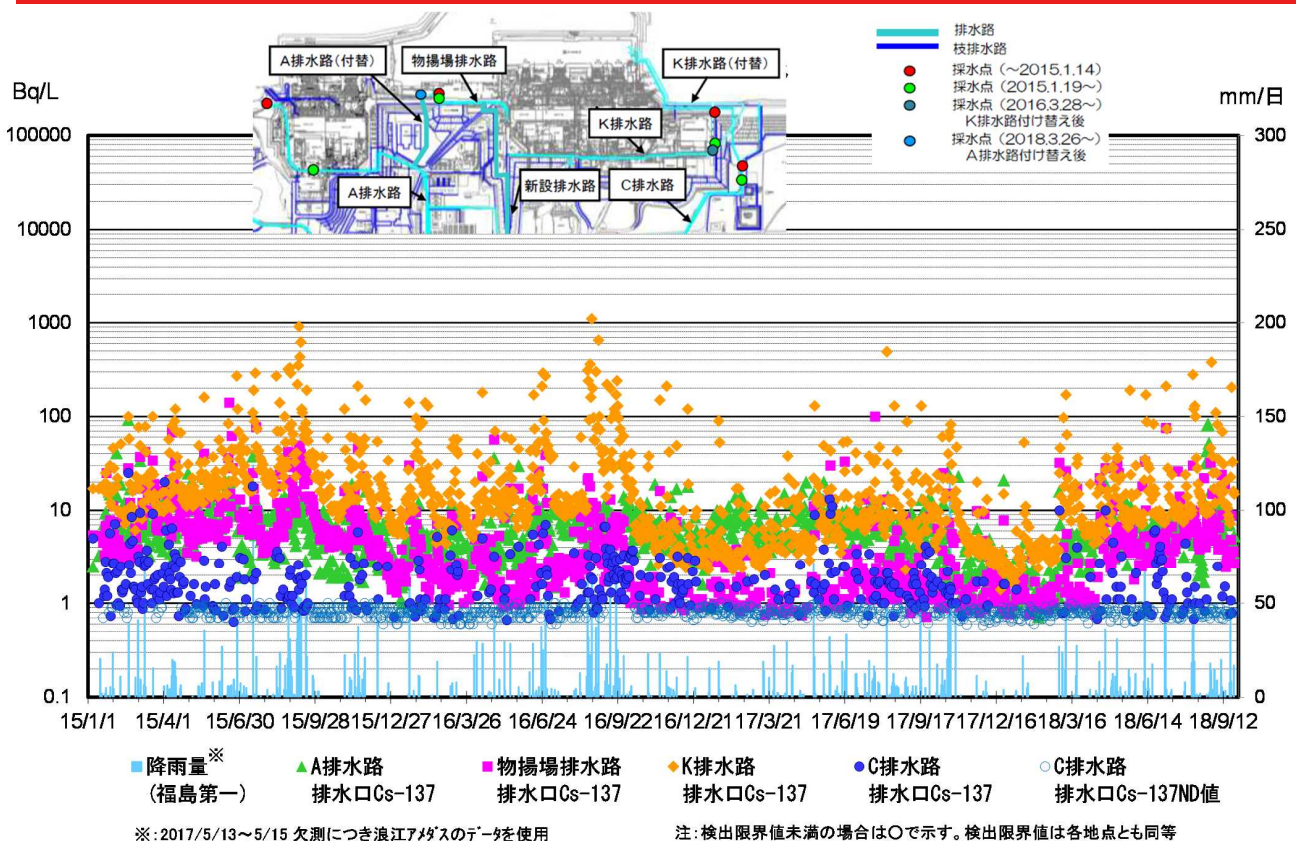
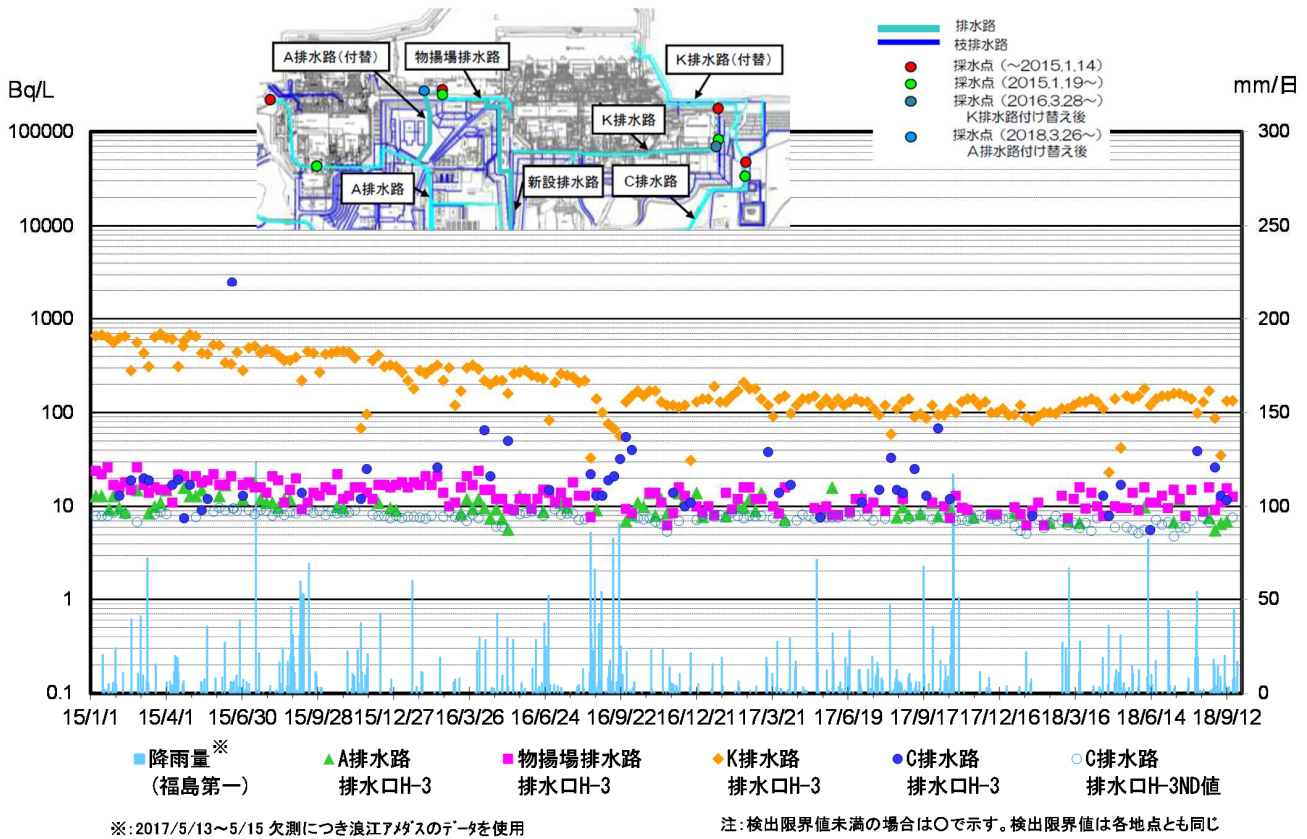
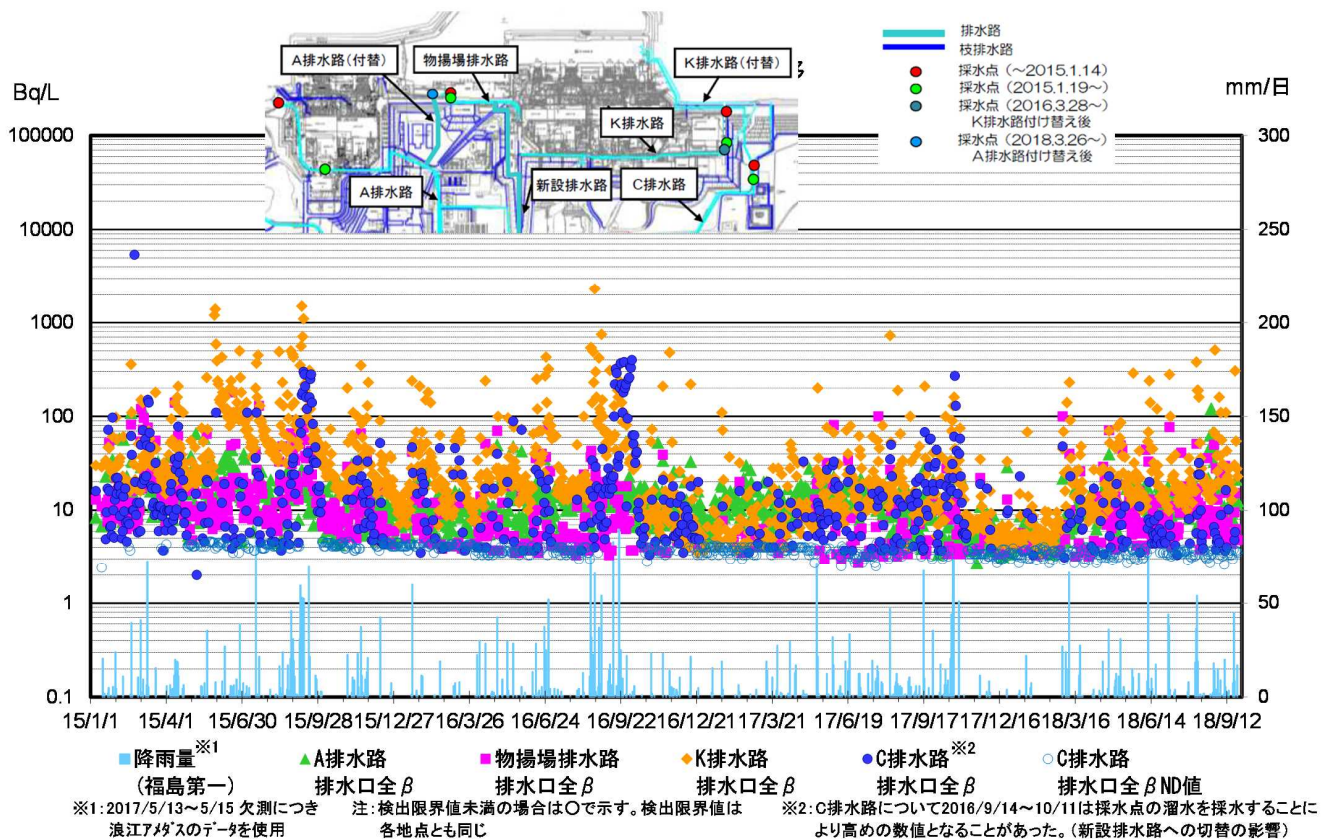
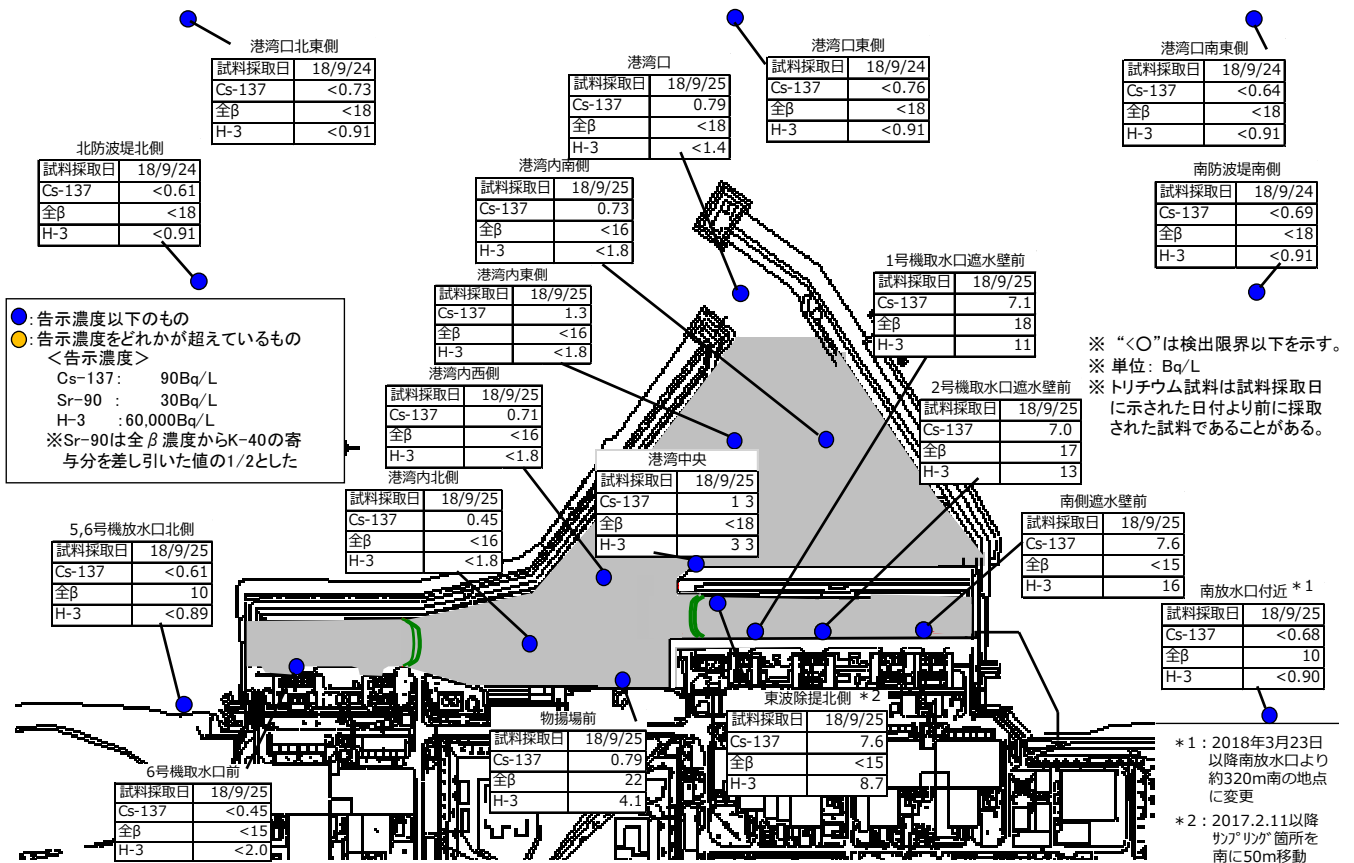
## 排水路の排水の濃度推移 (Cs-137)

- 道路・排水路の清掃を実施中
- 多核種除去設備工リアの排水を港湾外から港湾内へ付け替える工事を完了  
(2018.3.26通水開始)
- Cs-137濃度、H-3濃度、全β濃度とも横ばい傾向となっている。

- 道路・排水路の清掃を実施中
- Cs-137濃度、H-3濃度、全β濃度とも横ばい傾向となっている。

- 道路・排水路の清掃を実施中、排水路及び枝管に浄化材を設置中
- Cs-137濃度、H-3濃度、全β濃度とも横ばい傾向となっている。

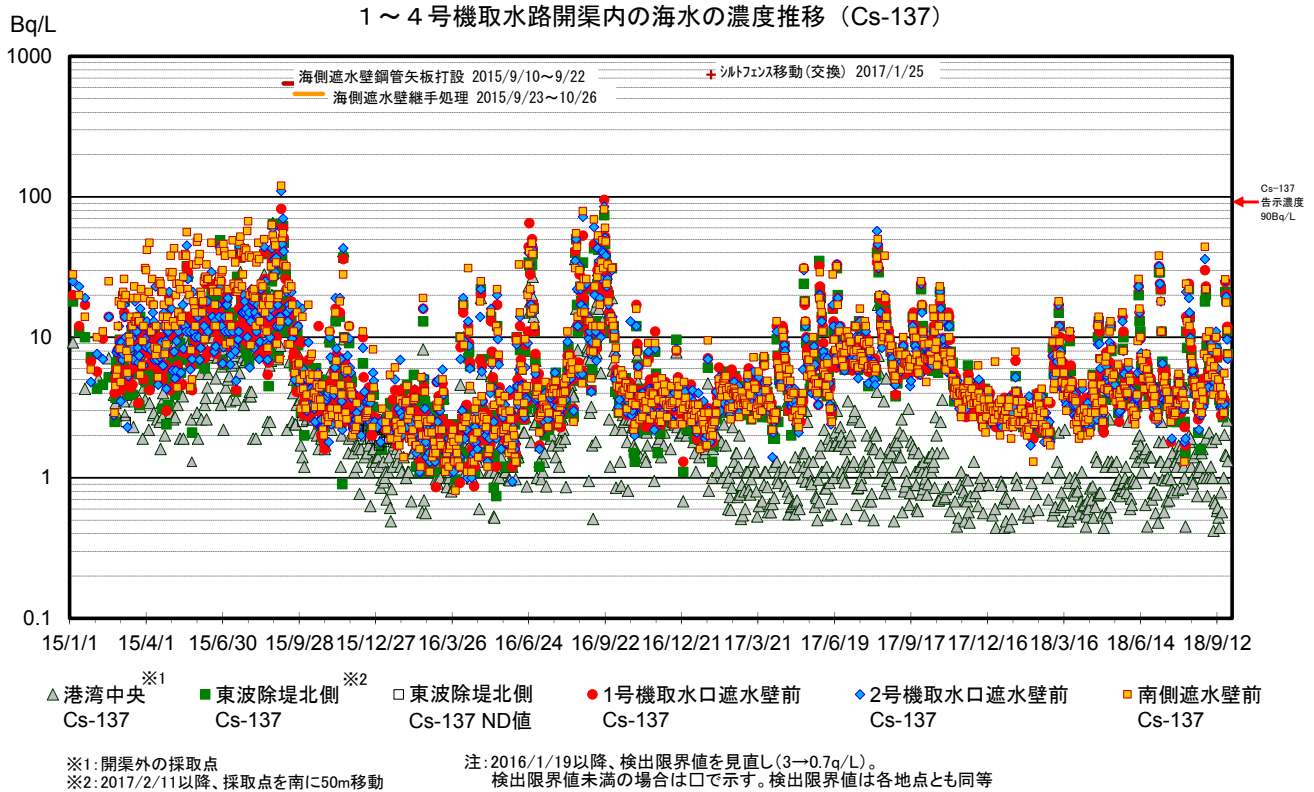
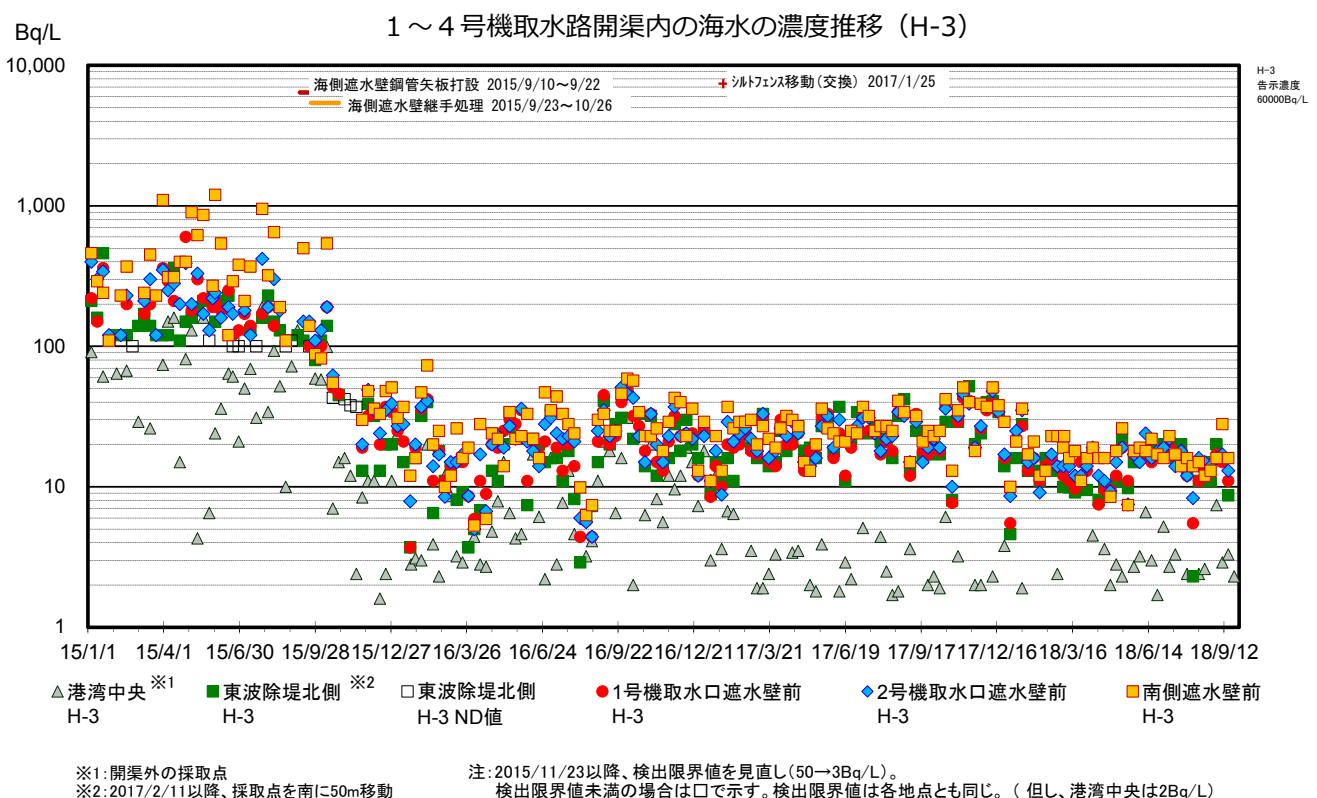
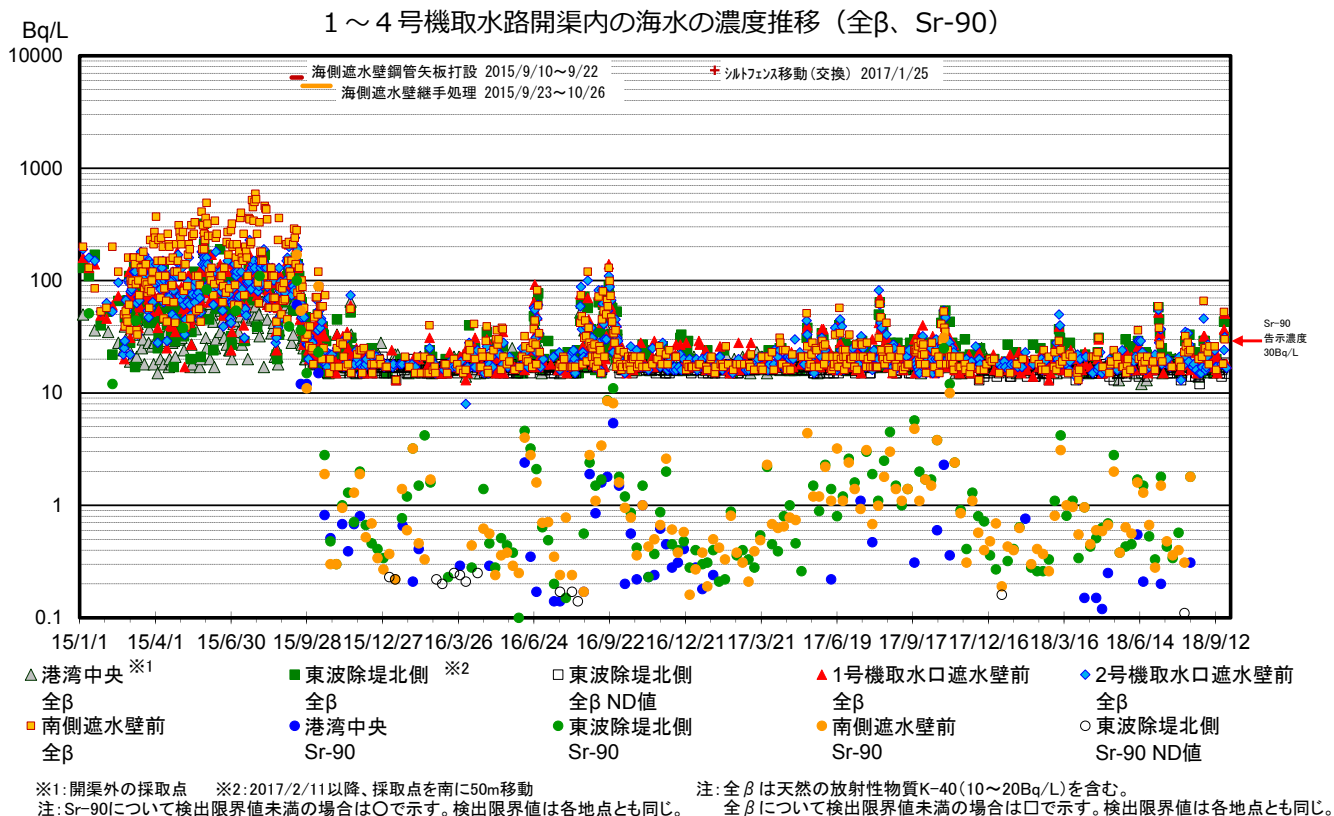
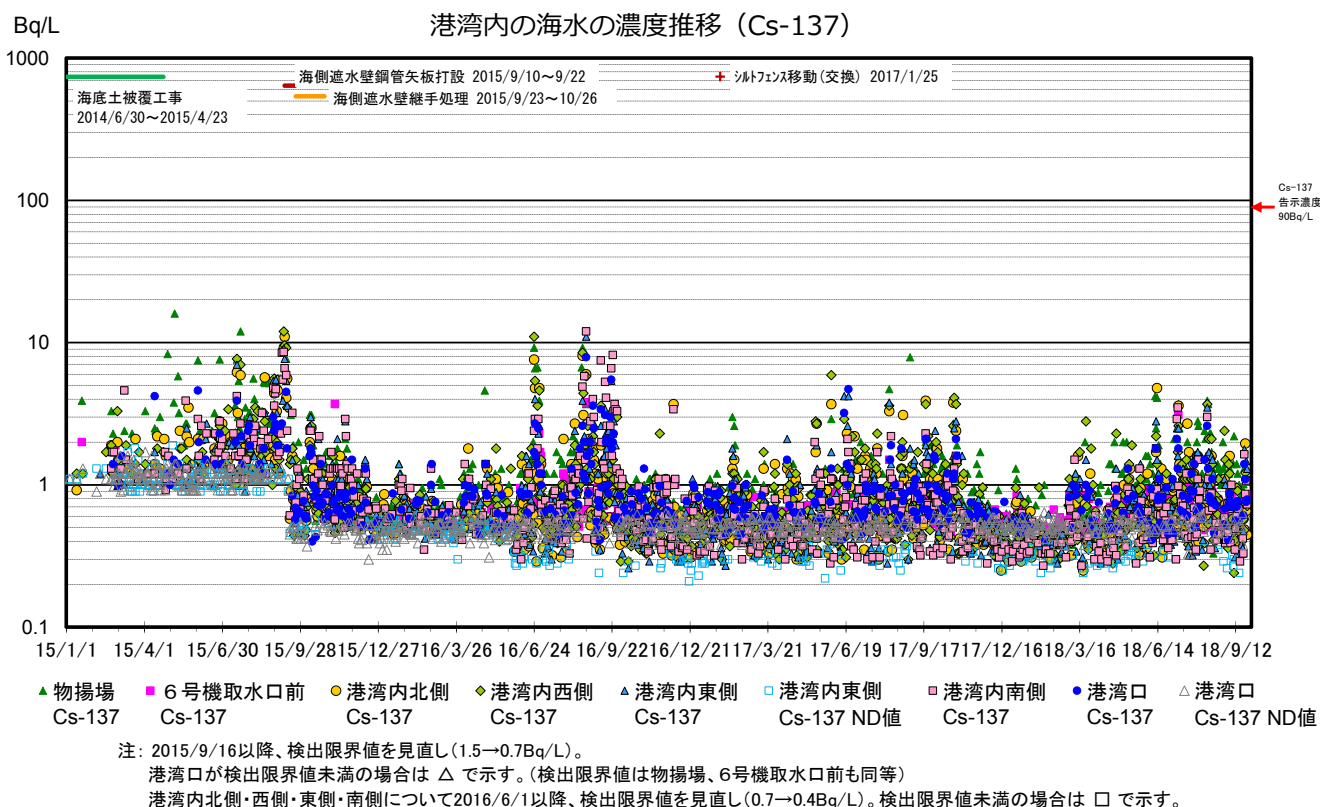
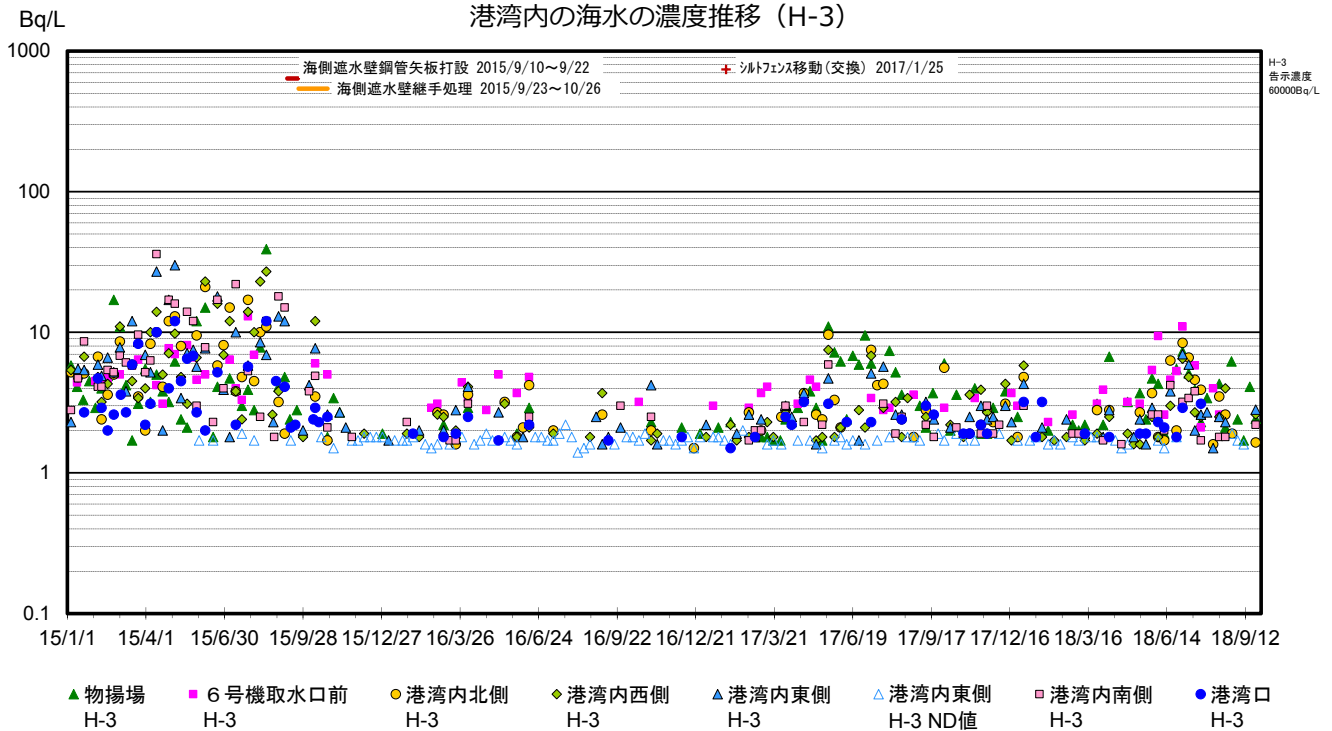
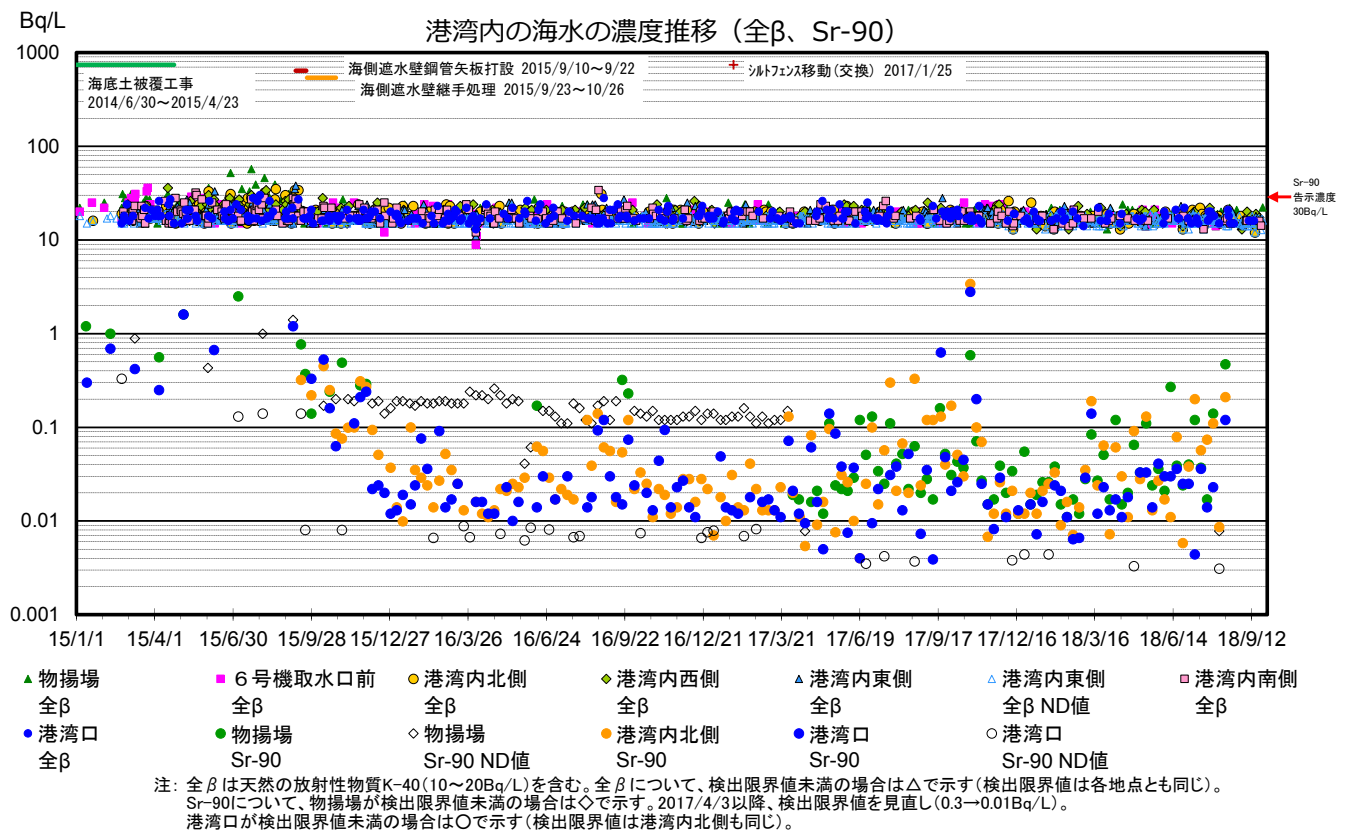
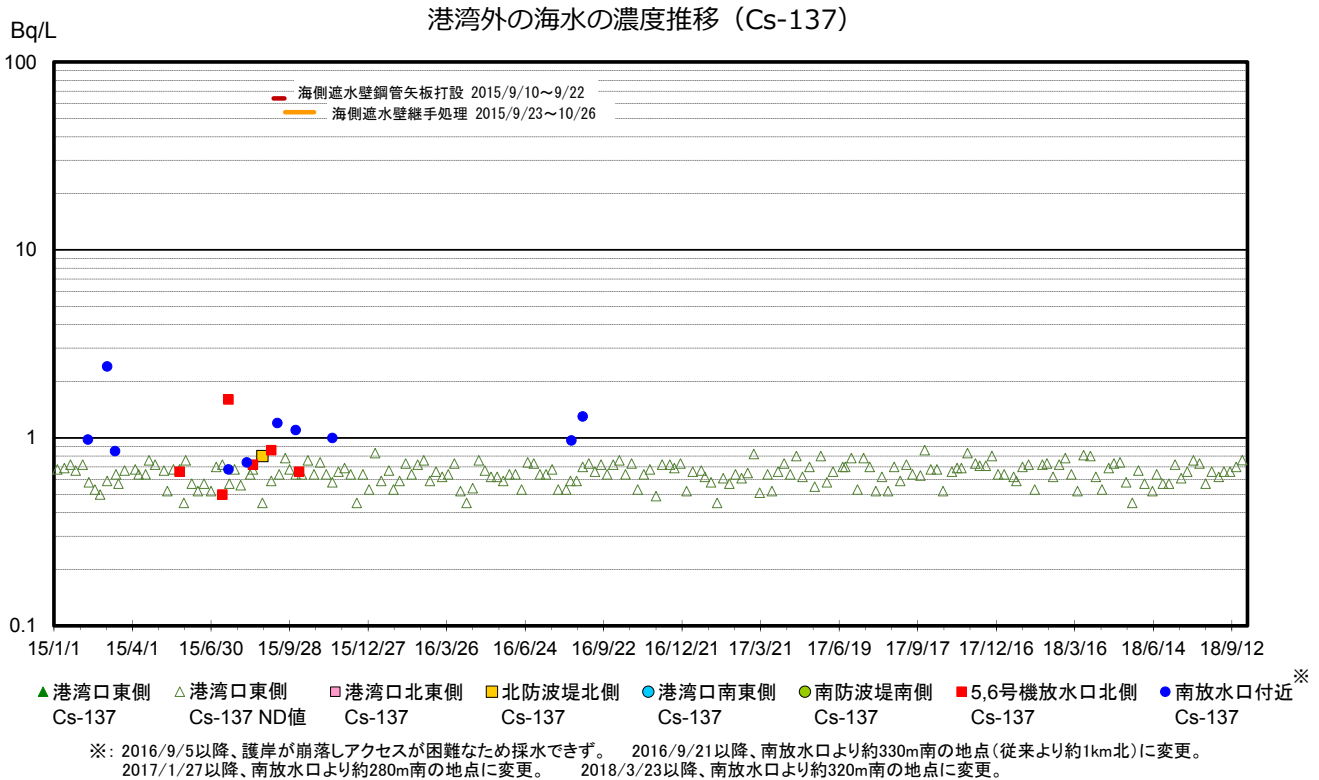
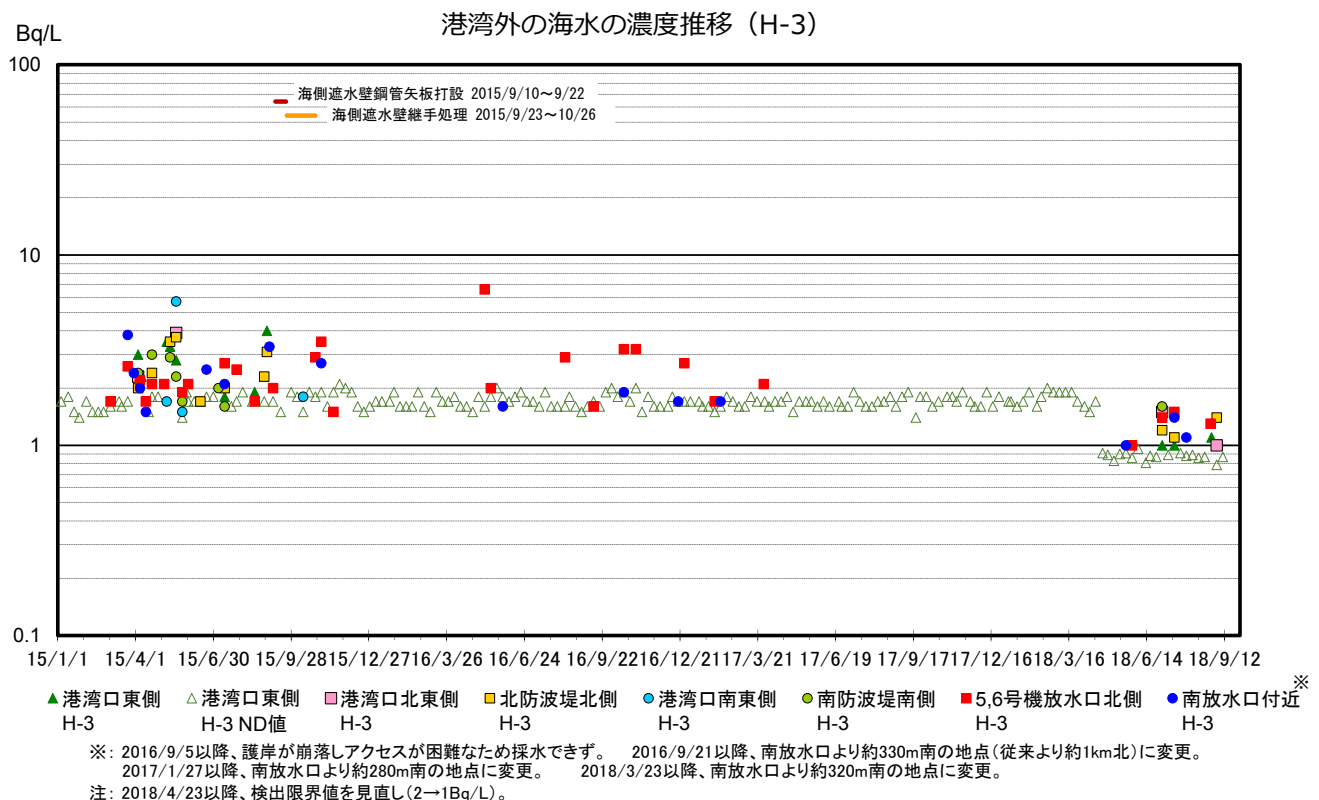
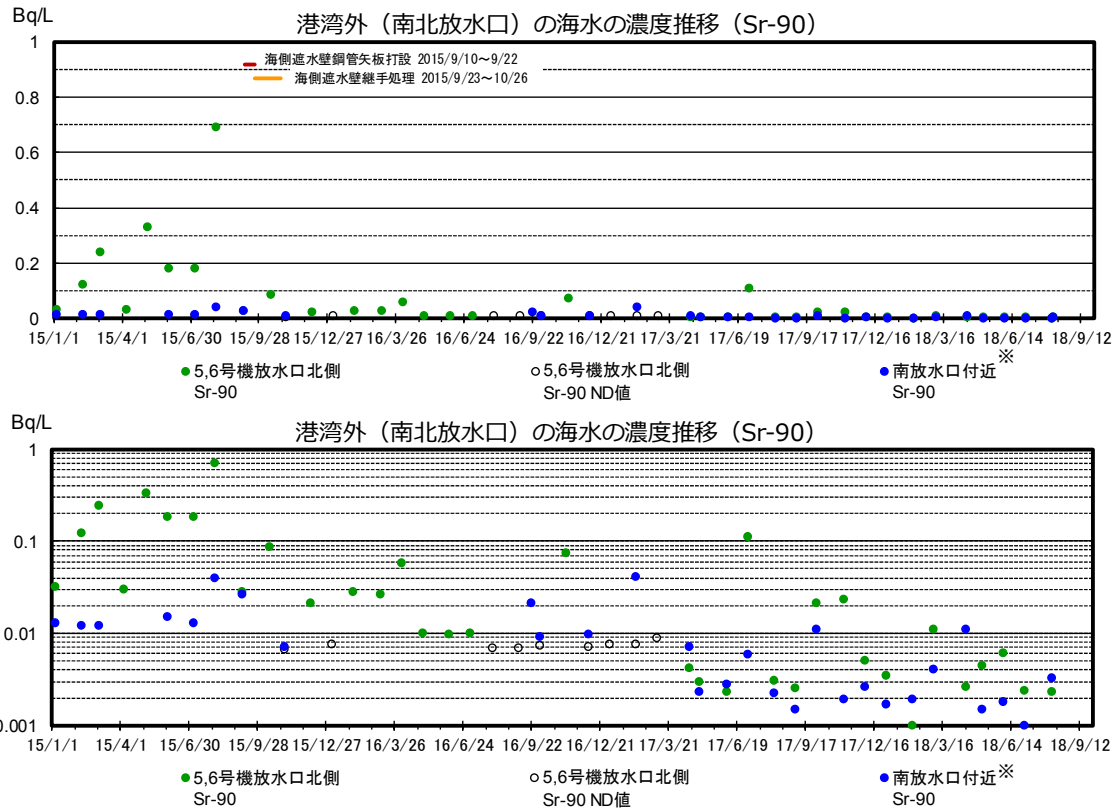
- 告示濃度未満で推移しているが、大雨時にCs-137濃度、Sr-90濃度の上昇が見られる。
- 海側遮水壁鋼管矢板打設・継手処理の完了後、濃度の低下が見られる。
- 位置変更のために新しいシルトフェンスを設置した2017.1.25以降、Cs-137濃度の上昇が見られる。

- 告示濃度未満で推移しているが、大雨時にCs-137濃度、Sr-90濃度の上昇が見られる。
- 1～4号機取水路開渠内エリアより低いレベルとなっている。
- 海側遮水壁鋼管矢板打設・継手処理の完了後、濃度の低下が見られる。

- 海側遮水壁鋼管矢板打設・継手処理の完了後、Cs-137濃度、Sr-90濃度の低下が見られ、告示濃度未満で推移していて変化は見られていない。
