## 廃止措置等に向けた進捗状況: 使用済み燃料プールからの燃料取り出し作業

## 至近の目標

## 1~3号機使用済燃料プール内の燃料の取り出し開始

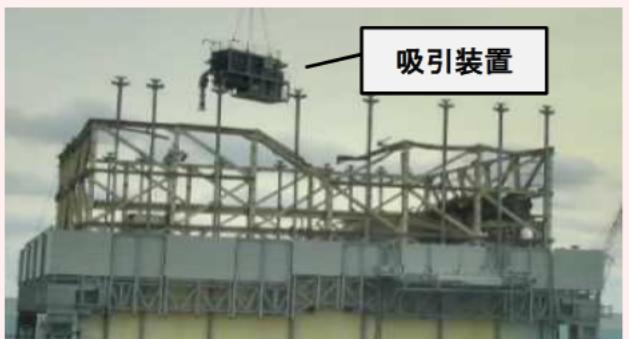
&lt;進捗状況(1/22撮影)&gt;

オペフロ北側のガレキ撤去を2018/1/22から開始。吸引装置によるガレキ撤去作業を慎重に進めており、放射性物質濃度を監視している敷地境界付近や構内のダストモニタに有意な変動がないことを確認。

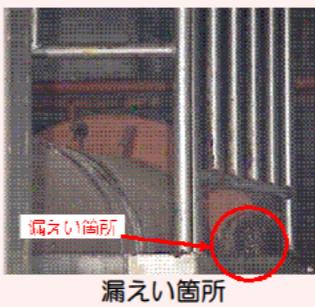
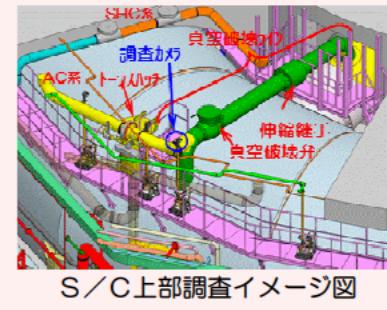
S/C上部調査イメージ図

1号機S/C上部の漏えい箇所を2014/5/27より調査し、上部にある配管の内1本の伸縮継手カバーより漏えいを確認。他の箇所からの漏えいは確認されず。今後、格納容器の止水・補修に向けて、具体的な方法を検討していく。

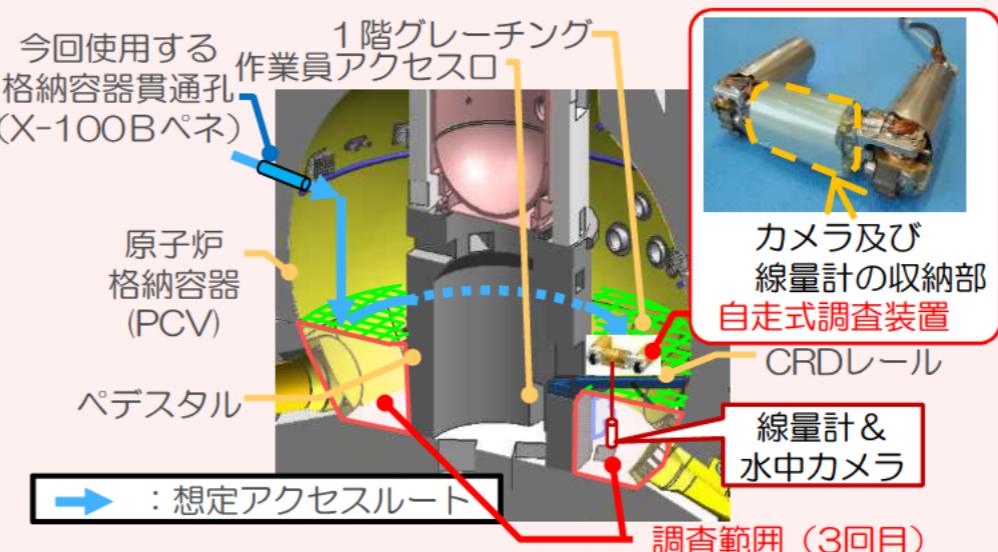
格納容器内調査イメージ

- 2015年4月に、狭隘なアクセスロ（内径Φ100mm）から格納容器内に進入し、格納容器1階内部の映像、空間線量等の情報を取得。
- 2017年3月、ペデスタル外地下階へのデブリの広がりを調査するため、自走式調査装置を用いた調査を実施し、PCV底部の状況を初めて撮影。得られた画像データと線量データを元に、PCV内部の状況を継続検討していく。

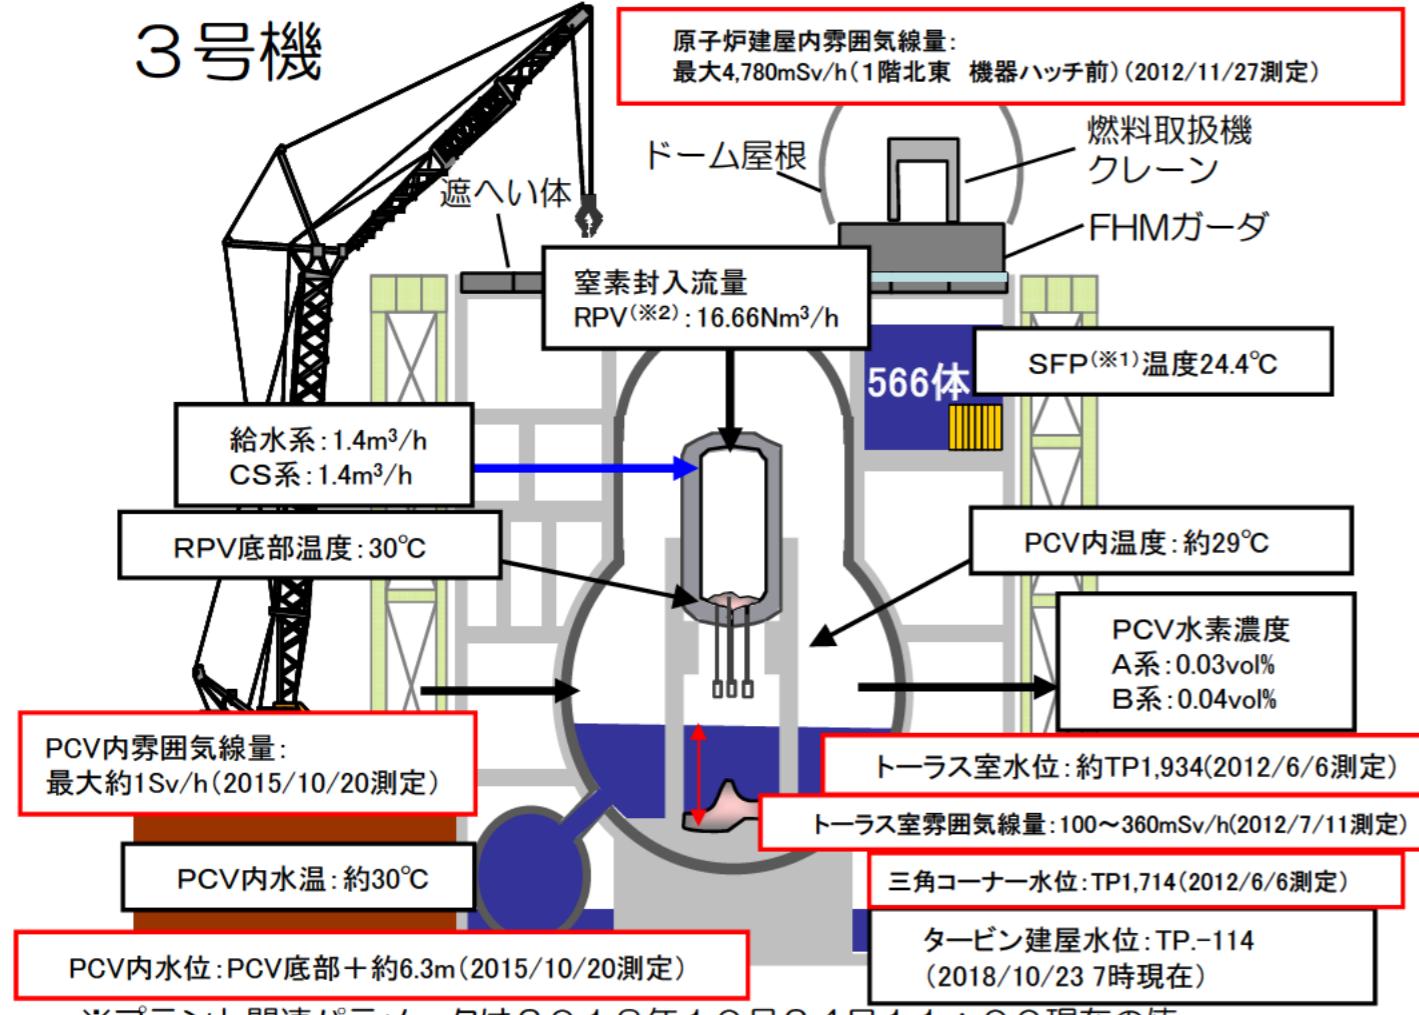
3号機原子炉建屋1階北東エリアの主蒸気隔離弁室の扉付近から、近傍の床ドレンファンネル（排水口）に向かって水が流れていることを2014/1/18に確認。排水口は原子炉建屋地下階につながっており、建屋外への漏えいはない。

2014/4/23より、原子炉建屋2階の空調機械室から1階の主蒸気隔離弁室につながっている計器用配管から、カメラによる映像取得、線量測定を実施。2014/5/15に主蒸気配管のうち1本の伸縮継手周辺から水が流れていることを確認した。

3号機で、格納容器からの漏えい箇所が判明したのは初めてであり、今回の映像から、漏えい量の評価を行うとともに、追加調査の要否を検討する。また、本調査結果をPCV止水・補修方法の検討に活用する。

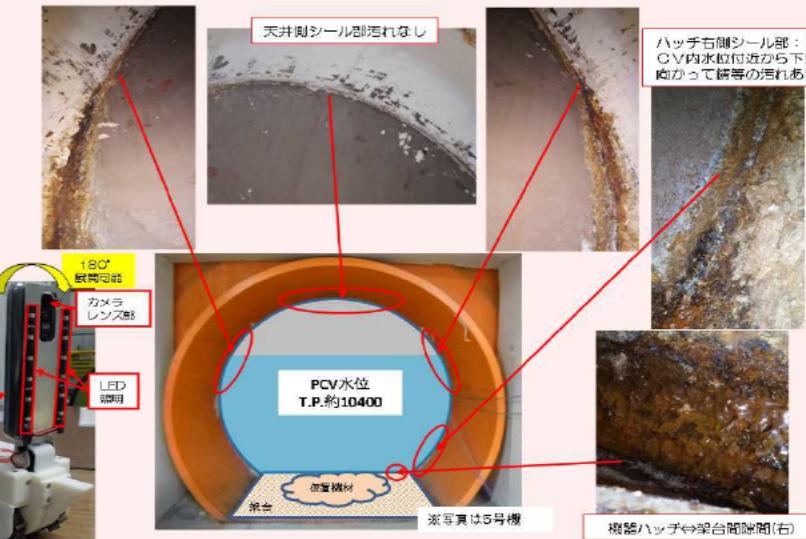
- 燃料デブリ取り出しに向けた原子炉格納容器調査の一環として、3号機原子炉格納容器(PCV)機器ハッチの周辺について、2015/11/26に小型調査装置を用いて詳細調査を実施。
- 格納容器内水位より下部にあたる機器ハッチ周辺にて、錆などの汚れが確認されたため、シール部からにじみ程度の漏えいの可能性が考えられる。
- 同様のシール構造である他の格納容器貫通部も含め、調査・補修方法を検討する。

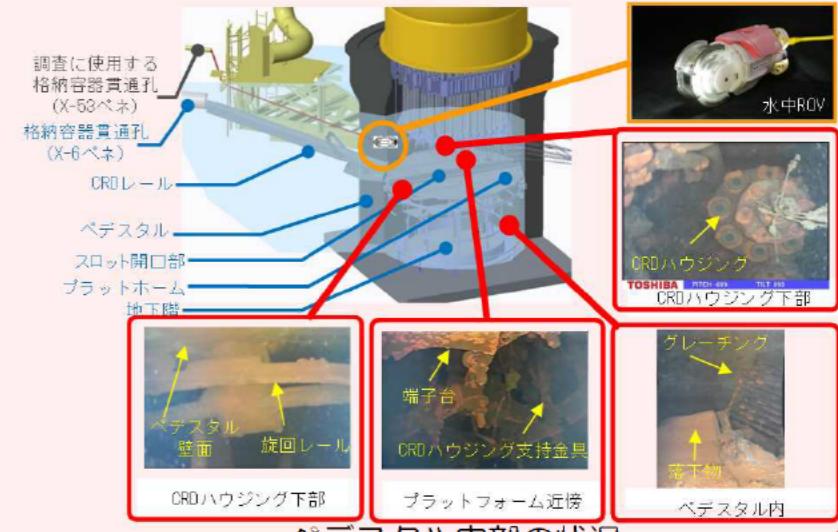
- PCV内部調査用に予定しているX-53ペネ(※4)の水没確認を遠隔超音波探傷装置を用いて調査を実施し、水没していないことを確認(2014/10/22~24)。
- PCV内を確認するため、2015/10/20、22にX-53ペネから格納容器内部へ調査装置を入れ、映像、線量、温度の情報を取得、内部の滞留水を採取。格納容器内の構造物・壁面に損傷は確認されず、水位は推定値と一致しており、内部の線量は他の号機に比べて低いことを確認。
- 2017年7月に、水中ROV(水中遊泳式遠隔調査装置)を用いて、ペデスタル内の調査を実施。
- 調査で得られた画像データの分析を行い、複数の構造物の損傷や炉内構造物と推定される構造物を確認。
- また、調査で得られた映像による3次元復元を実施。復元により、旋回式のプラットホームがレール上から外れ一部が堆積物に埋まっている状況等、構造物の相対的な位置を視覚的に把握することが出来た。
