# タービン建屋東側における 地下水及び海水中の放射性物質濃度の状況について

2018/10/25

## 東京電力ホールディングス株式会社

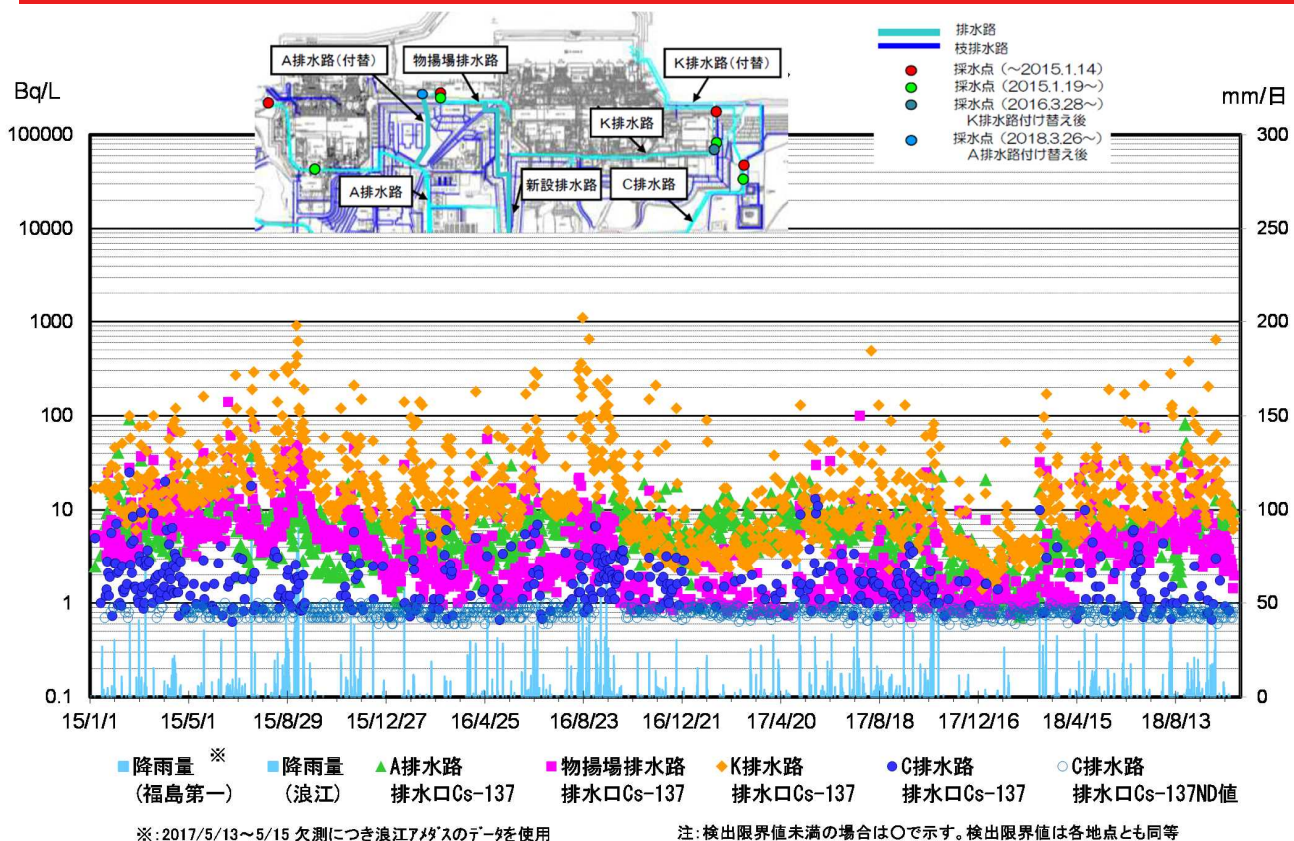
## 排水路の排水の濃度推移 (Cs-137)

- 道路・排水路の清掃を実施中
- Cs-137濃度、H-3濃度、全β濃度とも横ばい傾向となっている。

- 道路・排水路の清掃を実施中、排水路及び枝管に浄化材を設置中
- Cs-137濃度、H-3濃度、全β濃度とも横ばい傾向となっている。
