# 福島第一原子力発電所 3号機T/B北西エリア露出水位計(3-T2-1) 指示上昇によるLCO逸脱事象について

2018年11月29日

## 東京電力ホールディングス株式会社

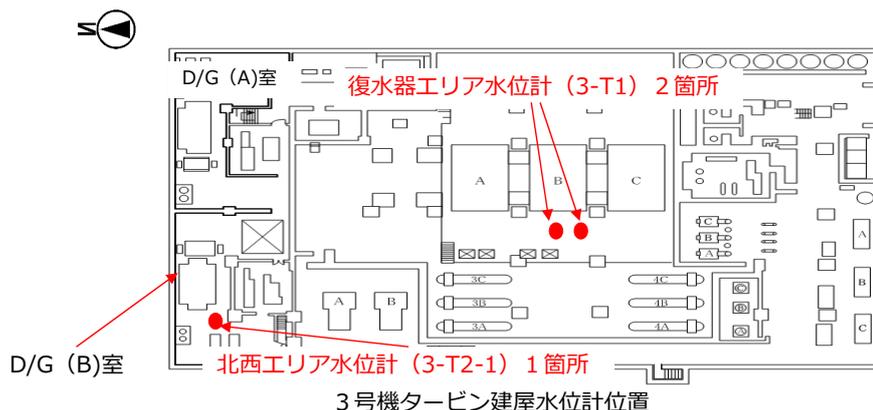
2018年10月1日、3号機タービン建屋北西エリア（露出エリア）にて再冠水目安とする値（TP650mm）に水位が達したとする「TR 3号 T/B北西エリア水位(3-T2-1)」警報が発生した。

警報発生後に当該エリアと連通している復水器エリアの水位を確認したが、水位上昇等の変化はなかった。

このため、当該エリアに設置してある水位計（露出水位計）の不具合の可能性が高いと考えたが、その後の水位トレンドの確認等により、実際に水位が上昇した可能性も否定できないとし、実施計画（保安）第1編第26条についてLCO逸脱と判断した。

その後、当該エリアについて水位実測を行った結果、水がないことが確認されたことから、実施計画（保安）第1編第26条についてLCO逸脱の取り下げを行った。

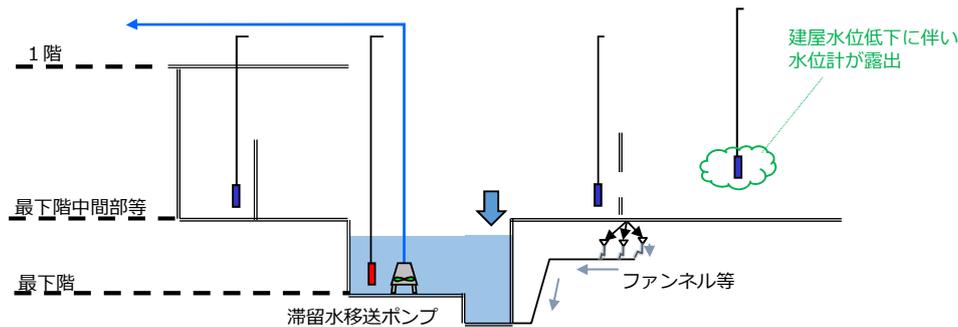
建屋水位低下に伴う水位計の露出

- 建屋滞留水の水位低下に伴い、床面レベルが高いエリアの水位計は露出する。
- 水位計の露出エリアは、滞留水移送ポンプ設置エリア（以下、「連通エリア」という。）の水位低下に連動して低下することを確認しつつ、床面レベルを下回った段階で、実測にて水位計が露出したことを確認している。
- 水位計の露出したエリアは、サブドレンとの水位差監視を除外し、水位差管理は連通エリアの水位とサブドレン水位にて行っている。
- ただし、露出したエリアの水位計が建屋滞留水の上昇により再冠水した場合には、露出前と同様にサブドレンとの水位差監視を復旧する運用としていた（再冠水が判断できるように、露出計器が完全に水没する高さを再冠水目安値として警報設定している）。
- なお、露出エリアの水位計については、当面は当該エリアの建屋流入等の監視のために使用し、必要性を評価したうえで最終的な扱いを決定することとしていた。

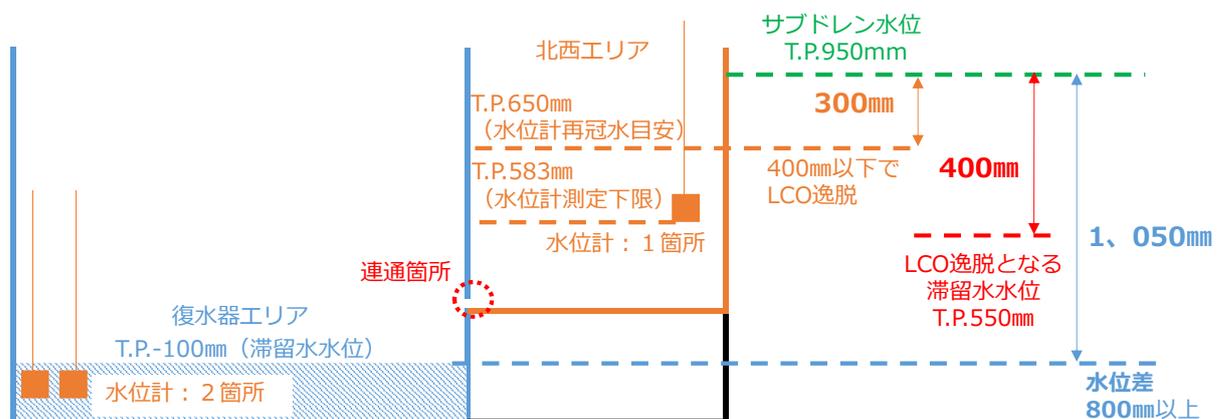
3号機T/B北西エリアと復水器エリア

- サブドレン水位は、建屋水位低下に合わせ、T.P.950mm付近であった。サブドレン水位は、3号機T/B復水器エリアと比較し、運用管理水位差800mm以上を有していた。
- 一方、建屋水位低下により、床面が露出していることを確認している3号機T/B北西エリア水位計は設置高さがT.P.583mmであり、再冠水目安値をT.P.650mmにて設定していた。サブドレン水位との差はLCO判断基準400mmを下回るものであった。
- 北西エリア水位計が再冠水目安値に達する指示を示したことから、運用要領に基づき、26条管理の対象水位計とした。その時点での水位差にて、LCO逸脱を判断した。

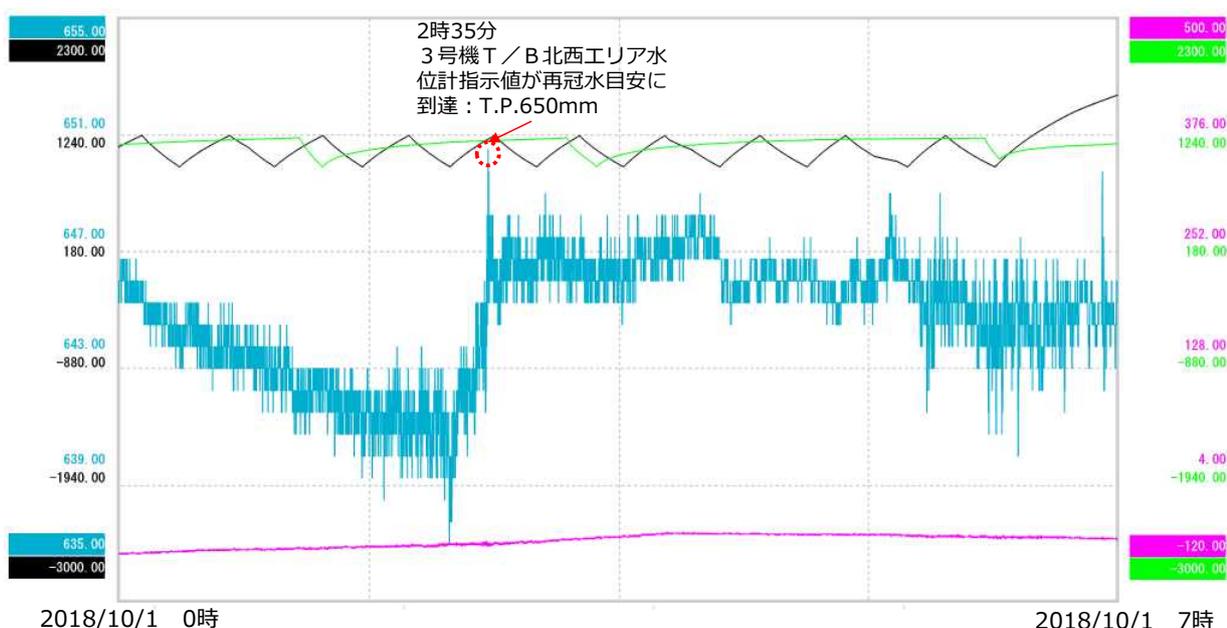
### 参考－1 2018/10/1 事象発生時の水位トレンド

青：3号機T/B北西エリア水位    紫：3号機T/B復水器エリア水位  
 黒：サブドレンNo. 31水位    緑：サブドレンNo. 34水位

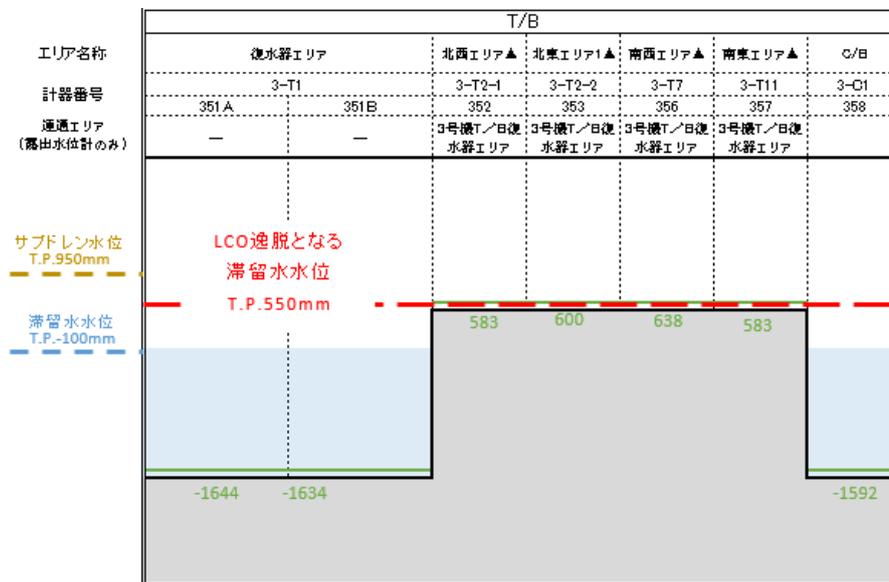
建屋滞留水・サブドレン水位と露出水位計の関係図の抜粋（3号機T/B）

▲：水位計が露出したエリア 緑：水位計設置高さ(T.P.mm)

- 現状の建屋滞留水・サブドレン水位の管理状況と、建屋水位計の関係図を作成し、関係各所にて共有した（2018.11.13作成、共有済み）。
  - 水位計に関しては、設置高さ、連通エリアを記載した。
  - 滞留水水位、サブドレン水位ならびにLCO逸脱（サブドレンとの水位差小）となる滞留水水位も併せて記載した。
