No1地下貯水槽の検知孔移送ポンプからの漏洩事象について

2018年11月29日

東京電力ホールディングス株式会社

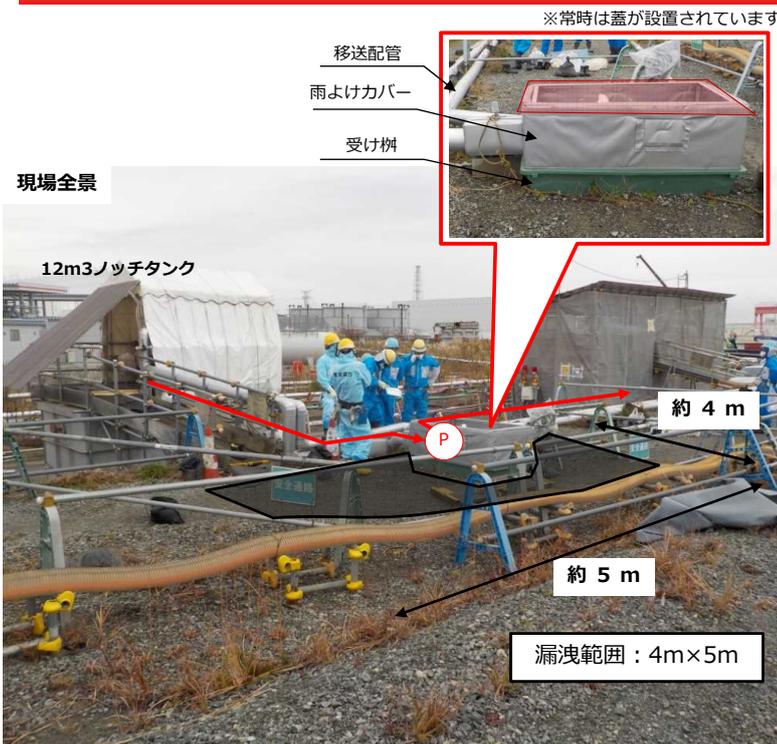
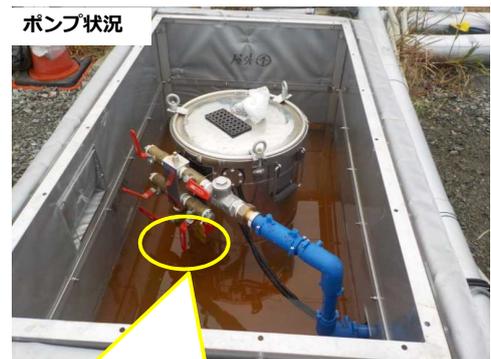
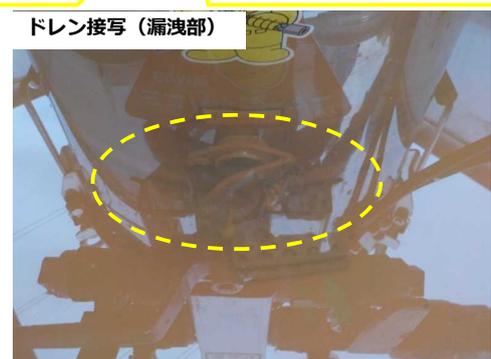
No1地下貯水槽において検知孔内の水を移送していたところ、元請職員が現場を巡視していた際、移送ポンプの受け枱から溢水しているのを発見し、速やかにポンプを停止し溢水は停止した。

- ・ 移送ポンプのドレンの閉止板が外れていた。
(閉止板のボルトが外れた原因は確認中)

- ・ 受け枡内水について、回収作業の実施
(2018.11.26実施済み)
- ・ 浸透した周辺の土壌回収作業の実施
(現在、汚染範囲を調査中。
汚染が高い箇所から回収を速やかに実施)
- ・ 移送ポンプのドレン閉止部の補修の実施
(詳細検討中)
