第三セシウム吸着装置 Cs除去性能未達事象への対応状況について

2018.11.29

東京電力ホールディングス株式会社

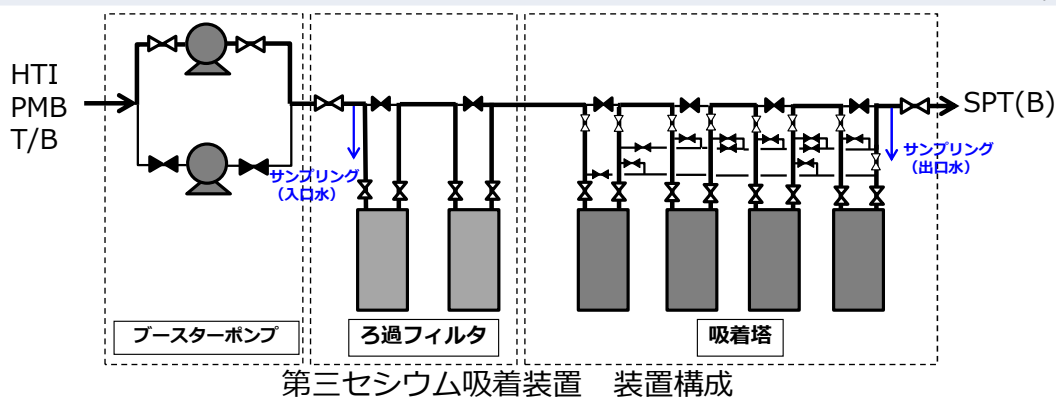
- 2018年7月31日に実施した第三セシウム吸着装置（SARRY II）の性能検査のうち運転性能検査（事前の社内確認）の際、使用前検査の確認項目である『Cs-137の放射性物質濃度の低減に関する判定基準（除去性能）』を満足していないことを確認した。

Sr-90	Cs-134	Cs-137
分析結果	7/31	入口水	1.594×10^4	1.078×10^4	1.084×10^5
		出口水	1.389×10^1	1.206×10^2	1.210×10^3
判定基準			放射能濃度が低減されていること	系統の出口放射能濃度が 10^2 Bq/ccオーダー以下であること

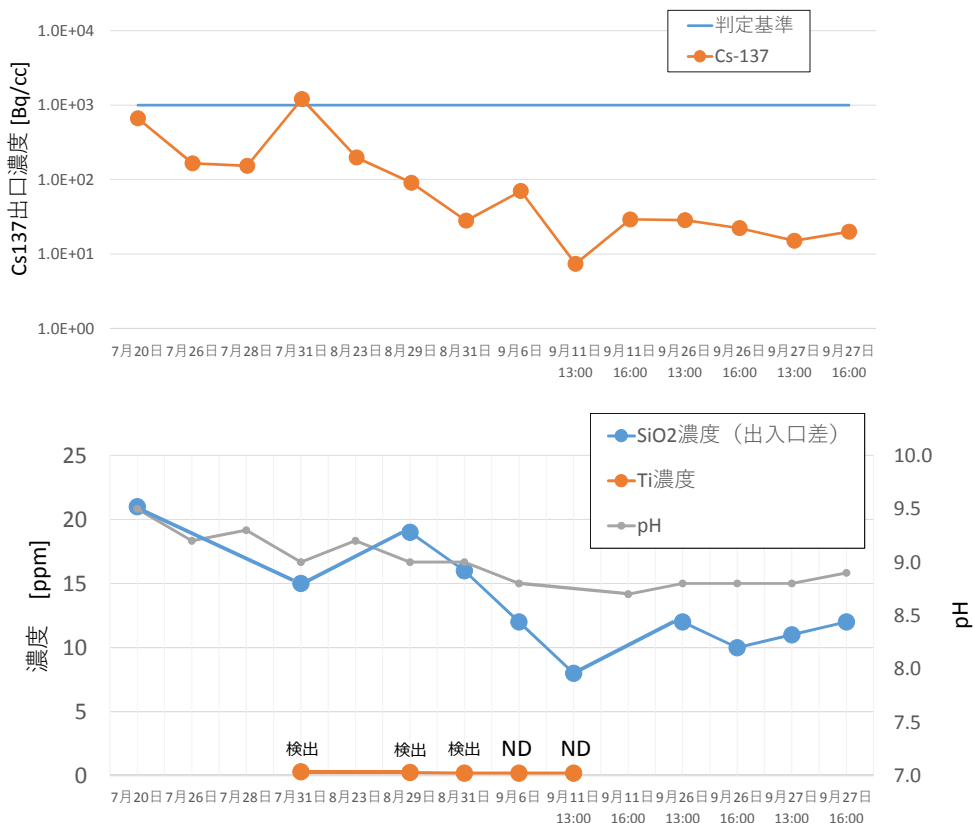
Cs除去性能と吸着材成分濃度の推移

- 推定要因についてそれぞれ検証を実施した結果、以下の事象が確認されたことから、本事象の原因は『運転初期の吸着材微粉の流出の影響』と考えられる。

- ・ 「吸着材主成分 (SiO₂, Ti, Si等) 濃度の低下」と「Cs除去性能の向上」に相関が確認されたこと。
- ・ 運転初期の吸着塔差圧が高く、吸着塔の逆洗運転時に吸着材微粉を確認したこと。

- 工場からの出荷前に逆洗を実施し、吸着材表面に付着している微粉吸着材等を除去していたが、吸着塔輸送中の振動や試運転中の確認試験等により、吸着材同士の摩擦が発生し微粉化しやすい環境となっていた。
- 装置新設に伴い吸着塔の全塔一斉装填したこと、試運転中の確認試験により、微粉の影響がより顕著に現れてCsの除去性能低下を招いたと考えられる。

工場で吸着塔容器への充填前に吸着材を洗浄することで極力除去を実施することに加えて、新規吸着塔装填後の運転時に吸着塔差圧が工場出荷時と比べて高い場合には逆洗を確実に実施する。

なお、今後の吸着塔交換時においては新規吸着塔は最後段に装填する※。最後段では上段の吸着塔により十分にCs除去された状態で通水されることから、微粉化した場合でも、装置出口濃度に与える影響は十分に低い。

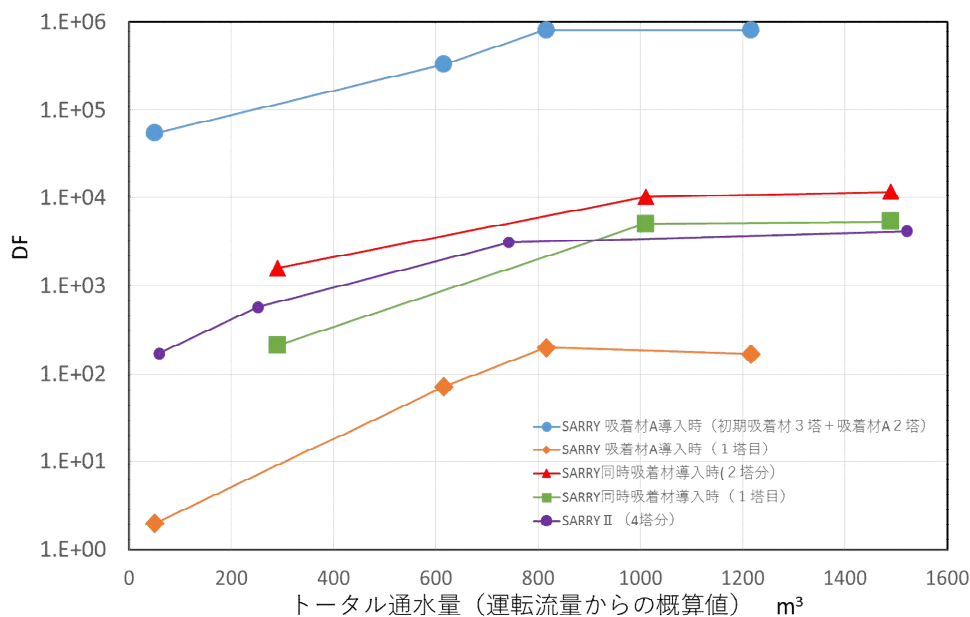
- SARRYにおいても、全吸着塔交換直後の運転で初期性能が低くなる事象を確認した。
- 一定量通水させることで、吸着材からのアルカリ成分の溶出および吸着材微粉の流出がなくなり、吸着材従来の性能を得られる。
